KOŚCIÓŁ RZYM.-KAT.FIL.p.w.NAJŚW.SERCA JEZUSOWEGO

3. Miejscowość
O S O W O

OSOWO kościół
rzut przyziemia

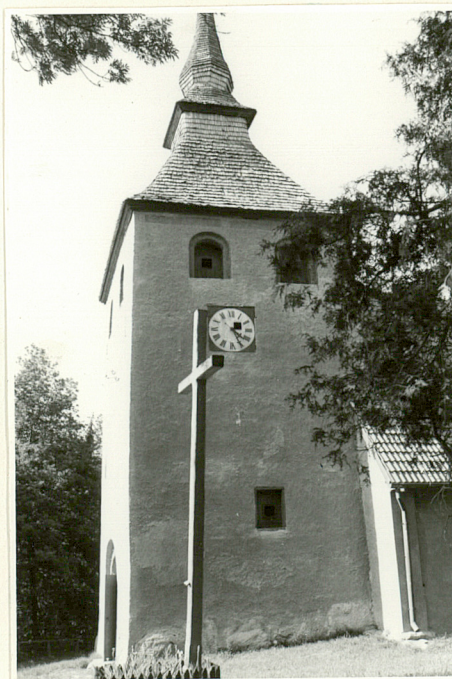
Elewacja zach. wieży - w I kondygnacji 1-osiowa, w II kondygnacji 2-osiowa. Otwór drzwiowy zamknięty łukiem pełnym ujęty uskokowym portalem. Otwory okienne małe, zamknięte łukami pełnymi.

1. Wieża
2. Hełm wieży

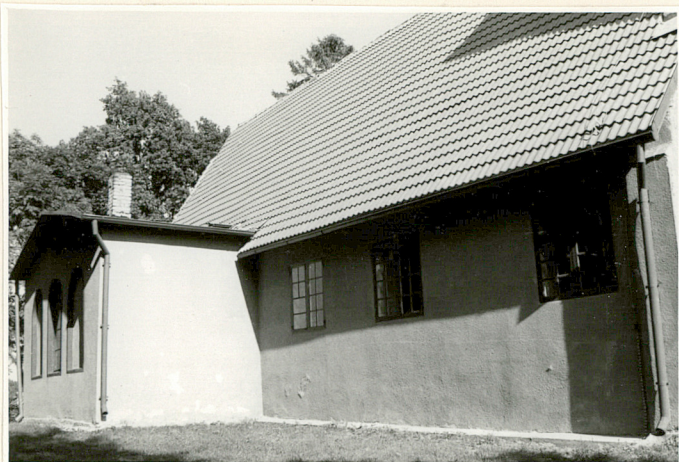
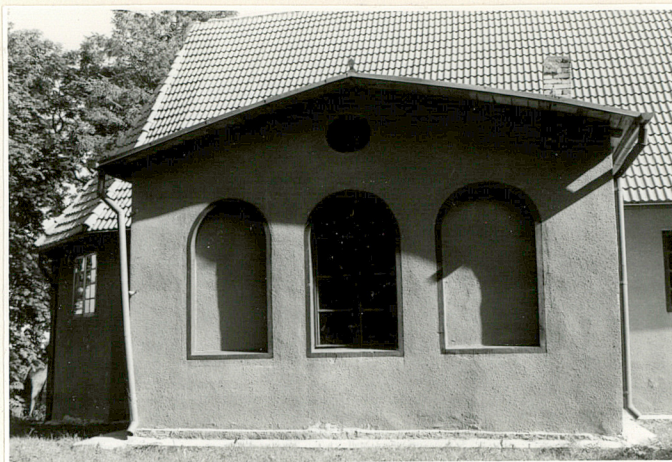
Elewacja pd. - 7-osiowa. Na 2-4 osi zakrystia - na 2i4 osi duże wnęki zamknięte łukami pełnymi, na 3 osi otwór okienny zamknięty łukiem pełnym, nad którym okrągły otwór okienny. Otwory okienne elewacji duże, prostokątne. W narożnikach przypory.

3.4. Elewacja pn.
 5. Elewacja wsch.
 6. Elewacja pd.
 Wnętrze:
 7. część prezbiterialną

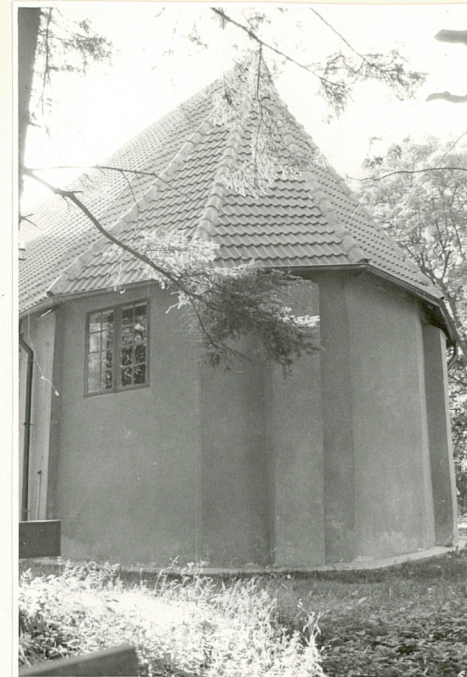
5.

Elewacja wsch. - 2-osiowa. Otwory okienne duże, prostokątne.

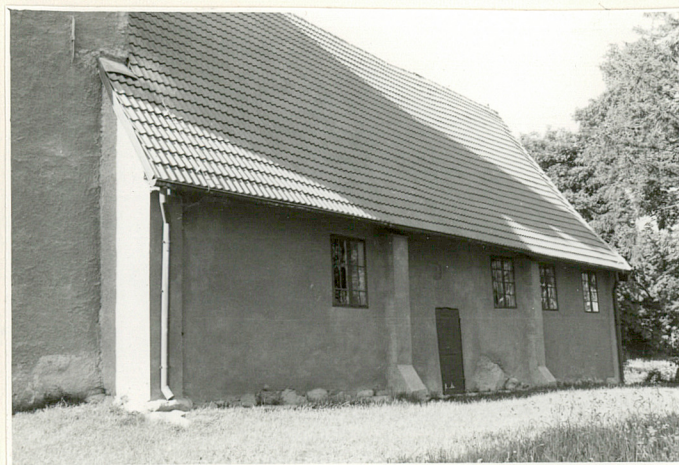
6.

Elewacja pd. - 5-osiowa. Na 2 osi prostokątny otwór drzwiowy. Otwory okienne duże, prostokątne, rozmieszczone niesymetrycznie. Między otworami 1i2 oraz 3i4 osi i w narożnikach przypory.

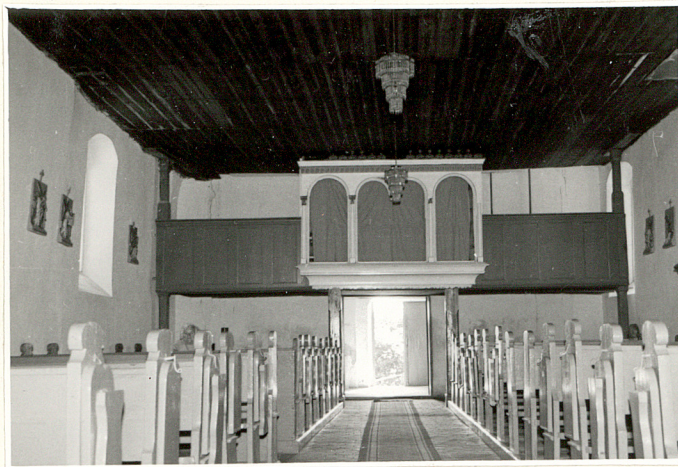
- 9. część zach. z emporą muz.
- 10. zamurowana arkada w pn. ścianie nawy
- 11. kruchta w wieży
- 12. drzwi wew. z kruchty do nawy

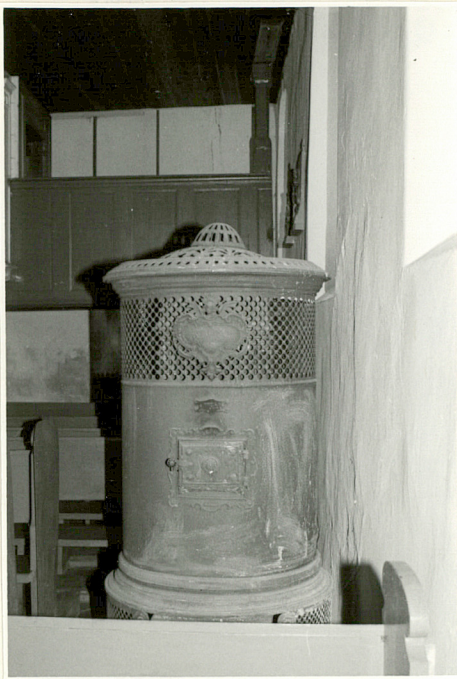
Wyposażenie - średniowieczna, granitowa chrzcielnica w kruchcie, ołtarz ambonowy i ława kolatorska 1734r., empora i prospekt organowy XIX w., żeliwny trociniak i fisharmonia XIX w., dzwony XVIII w. i 1930r.

13.-15. trociniak
16. fisharmonia
17.-18. Cmentarz przykościelny
