1. Obiekt zabytkowy

Kaplica

św. JERZEGO /poszpitalna/

SŁUPSK

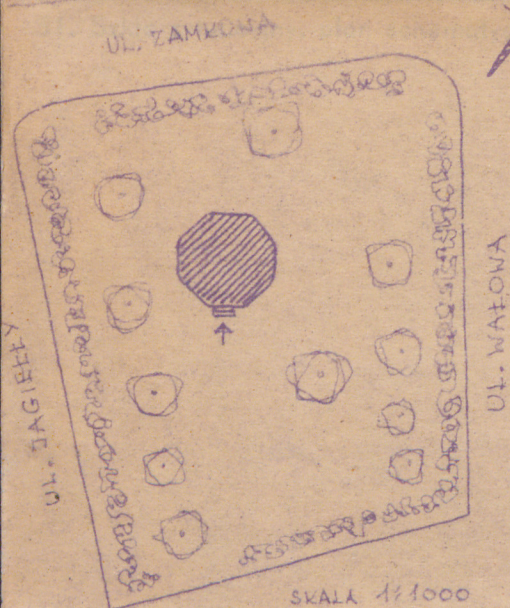
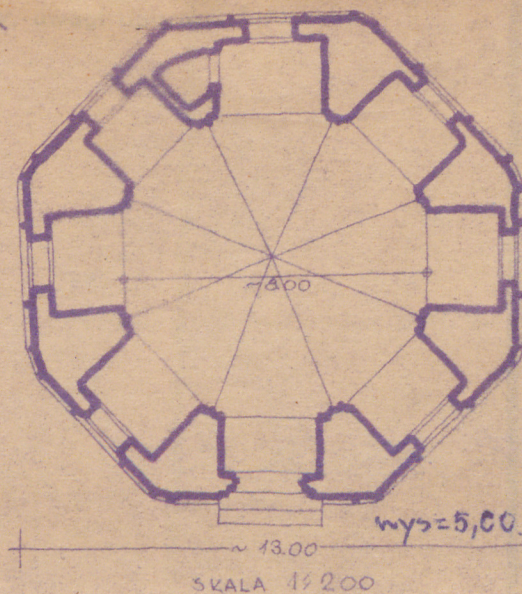
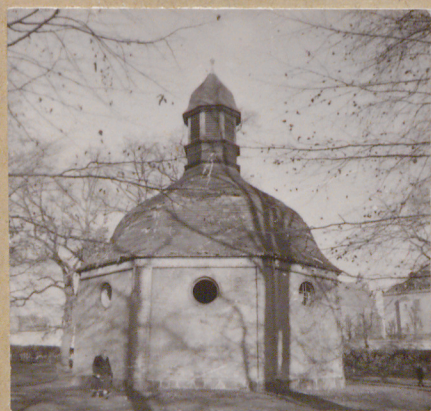
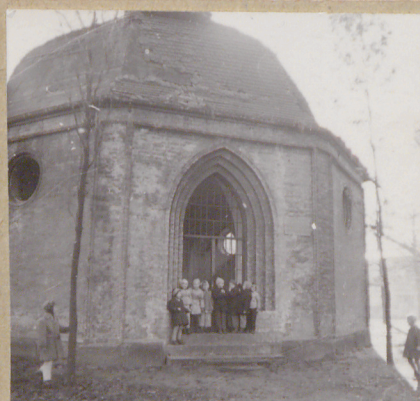
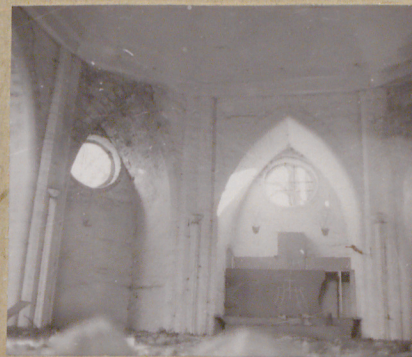
8. Wyposażenie architektoniczne
LIZENY O PROFILU TRÓJHĄTEKA WZMA-
NIAJĄ NAROŻA 8-BOKU, PORTAL PRO-
FILOWANY BOGATO, OKRĄGŁE OKNA
SKROMNIEJ. WE WNĘTRZU SŁUŻKI NA
FILARACH JAKO POZOSTAŁOŚĆ PO SKLE-
PIENIACH, ZNISZCZONYCH PRAWDOPO-
DOBNIĘ U POŻARZE XVII W. /1681/
TYNKOWANA,
HELM Z KOŃCA XVII W.

Data	O P I S	Zniszczenia %	Odbudowa %
VIII. 1939 r.			
XI. 1939 r.			
XII. 1945 r.			
XI. 1959 r.	POKRYCIE DACHÓWKĄ ZNISZCZONE W 35% BRAK SZYB U OKNACH. MURY ZEWN. I WEN. ZNISZ. W 5%		
VIII. 1963 r.	STAN DOBRY - WYMIANA POKRYCIA /GONT/i NAPRAWA TYNKÓW W 1960 r.
