BRAMA MŁYŃSKA OB. MUZEUM POMORZA ŚRODKOWEGO, PRACOWNIA

2. Czas powstania

XIVw., po 1310 r.

SŁUPSK

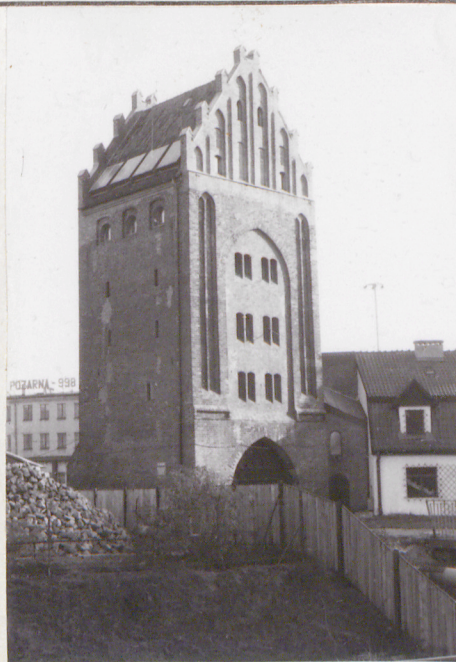
**Elewacja północna** – w czterech niższych kondygnacjach 2-osiowa, w piątej kondygnacji 3-osiowa. W osiach czterech niższych kondygnacji wąskie szczeliny okienne. Wyżej w osiach odcinkowo zamknięte blendy z oknami.

2. Elewacja północna
3. Elewacja wschodnia
4. Elewacja południowa
5. Schody wewnętrzne
6. Brama

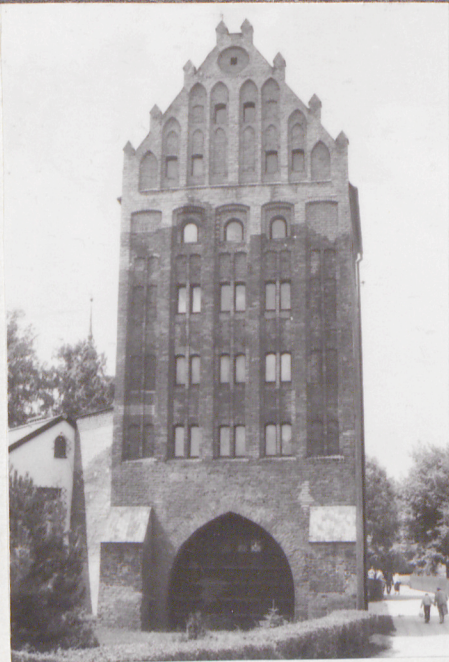
**Elewacja wschodnia** – trzyczęściowa, przyziemie 1 osiowe z ostrołukowo zamkniętą bramą flankowaną masywnymi szkarpami; poziom pięter 5 osiowy, w osiach utworzone przez 4 kondygnacje blendy zamknięte odcinkowo z podwójnymi oknami na trzech dolnych kondygnacjach i pojedynczymi oknami na najwyższym piętrze; zwieńczenie elewacji stanowi szczyt ze sterczynami i ośmioma wąskimi blendami, zamkniętymi ostrołucznie i kolistą blendą nad nimi. W niektórych blendach pionowych okna na dwóch poziomach.

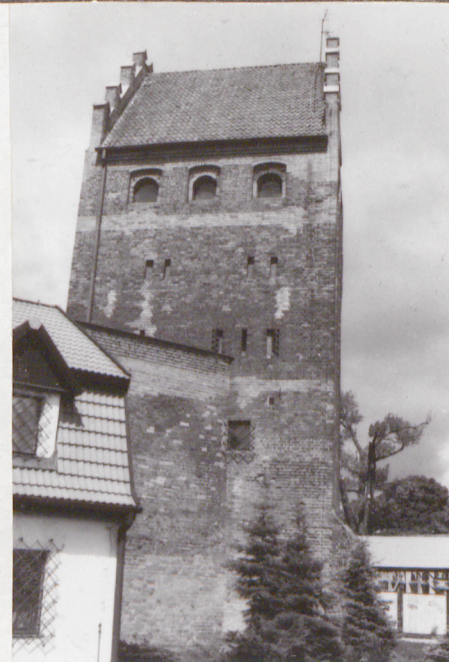
**Elewacja południowa** – niesymetryczna, w partii przyziemia przysłonięta dwukondygnacyjnym łącznikiem. W dwóch wyższych kondygnacjach szczeliny z okienkami. W 5-tej kondygnacji w trzech odcinkowych blendach małe okna.

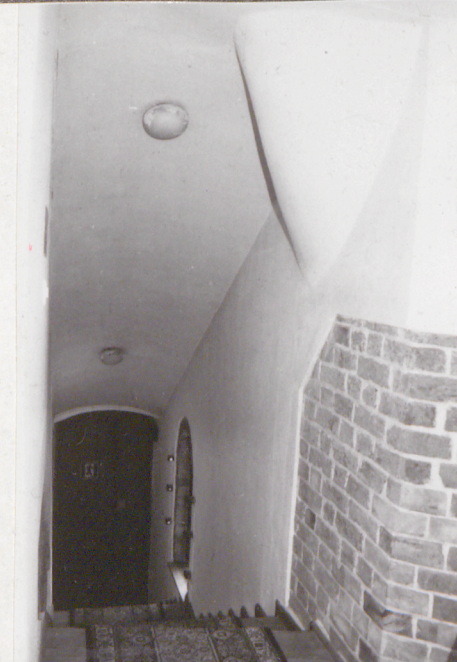
**Schody** – stalowe, drabiniaste, wielobiegowe.

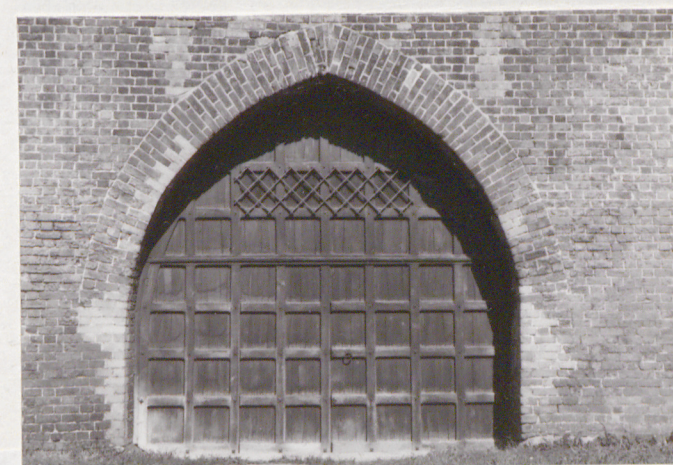
**Drzwi** – drewniane, współczesne; wrota w przyziemiu – drewniane, zamknięte ostrołucznie.

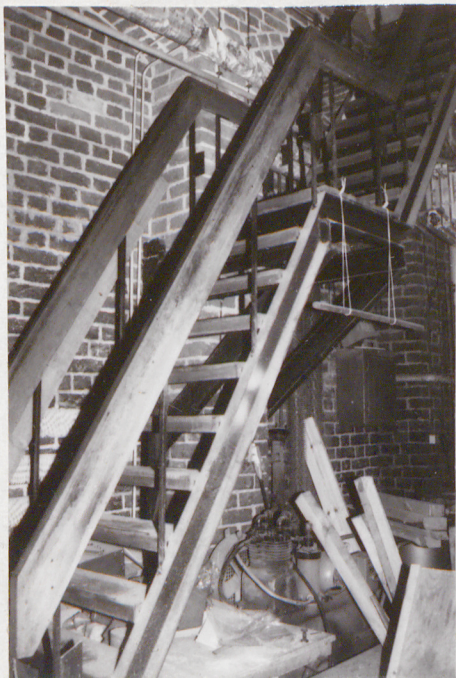
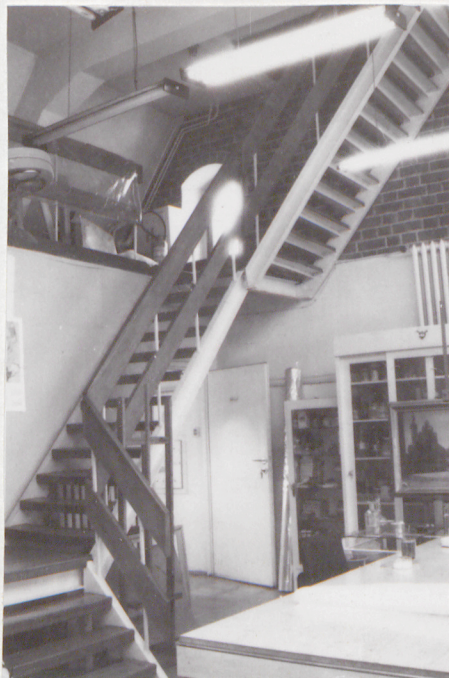
7. Schody wewnętrzne  
8. Schody wewnętrzne  
9-11. Okna

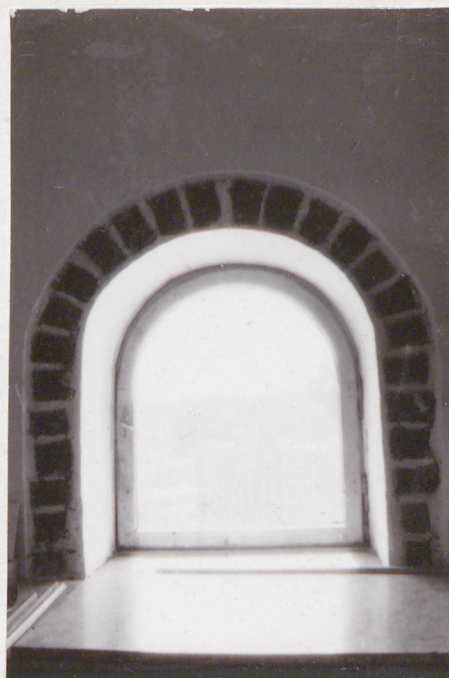
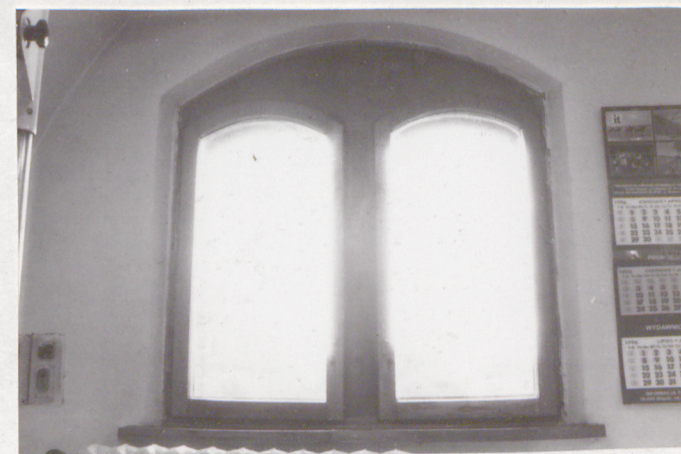
**Okna** – drewniane, zespolone, współczesne.
