839
POMORSKIE

DOM MIESZKALNY

G N I E W

ul. Sambora 6

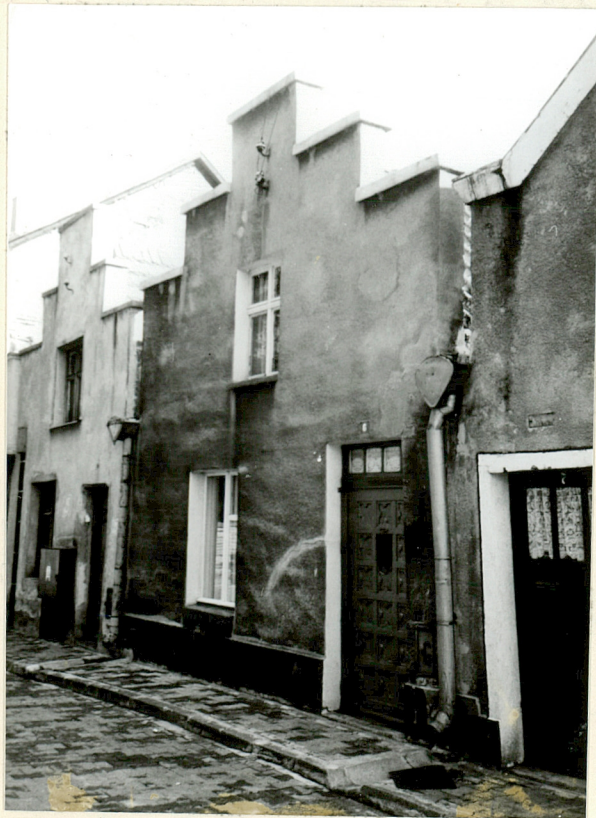
FOT. 1

Elewacja frontowa wsparta na niskim cokole, zwieńczona barokowym szczytem schodkowym o 5 stopniach zakończonych odcinkami prostych, ceglanych gzymsów. W polu szczytu, na osi prostokątne okno 2-skrzydłowe o zachowanej stolarce. Poniżej, w poziomie przyziemia, elewacja 2-ośiowa - w osi zachodniej prostokątny otwór drzwiowy z neogotyckimi drzwiami frontowymi o zachowanej stolarce; w osi wschodniej okno 2-skrzydłowe - stolarka współczesna. Elewacja podwórzowa zwieńczona prostym, trójkątnym szczytem z prostokątnym przyczółkiem i niewielkim kwadratowym, 2-skrzydłowym okienkiem na zachód od osi szczytu. W przyziemiu do części wschodniej elewacji dobudowana oficyna, w osi zachodniej duże współczesne okno 2-skrzydłowe.

- fot.1 - elewacja frontowa (północna)
- fot.2 - elewacja podwórzowa (południowa)
- fot.3 - drzwi frontowe
- fot.4 - okno w polu szczytu frontowego
- fot.5 - drzwi wewnętrzne
- fot.6 - " "
- fot.7 - zabudowania gospodarcze w głębi parceli
(widok od strony podwórza)
- fot.8 - zabudowania gospodarcze w głębi parceli
(widok od strony ul. Dolny Podmur)

20. Najpilniejsze postulaty konserwatorskie Konieczne osuszenie ścian budynku i założenie izolacji p/wilgociowej. Zabezpieczenie ściany frontowej przed dalszym wypaczaniem Wskazane powtórne otynkowanie szczytu południowego.

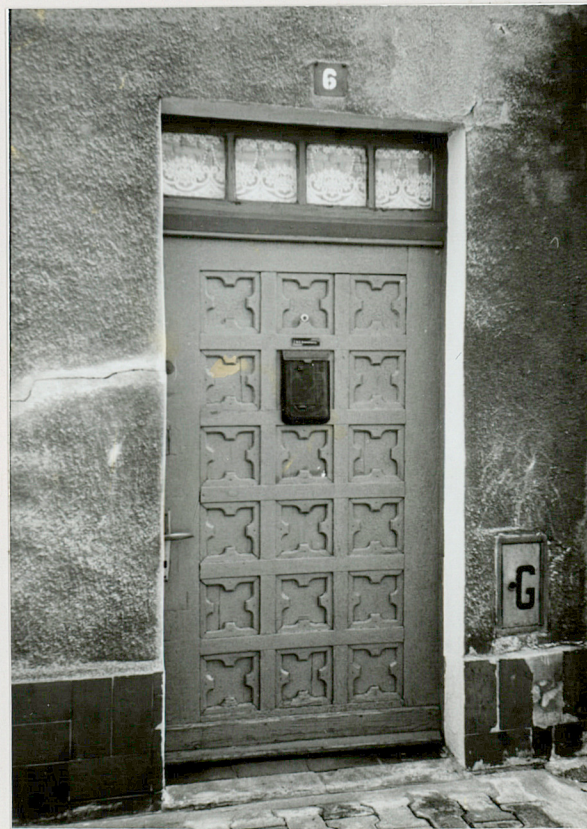
FOT. 3

- drzwi - we wnętrzu zachowana XIX-wieczna stolarka drzwiowa - osadzone w szerokich, profilowanych szpaletach drzwi płycinowe, 1-skrzydłowe, płyciny profilowane, klamki i zamki współczesne. Od frontu zachowane 1-skrzydłowe, dekoracyjne drzwi neogotyckie z wąskim nadświetlem, klamki i zamki współczesne.

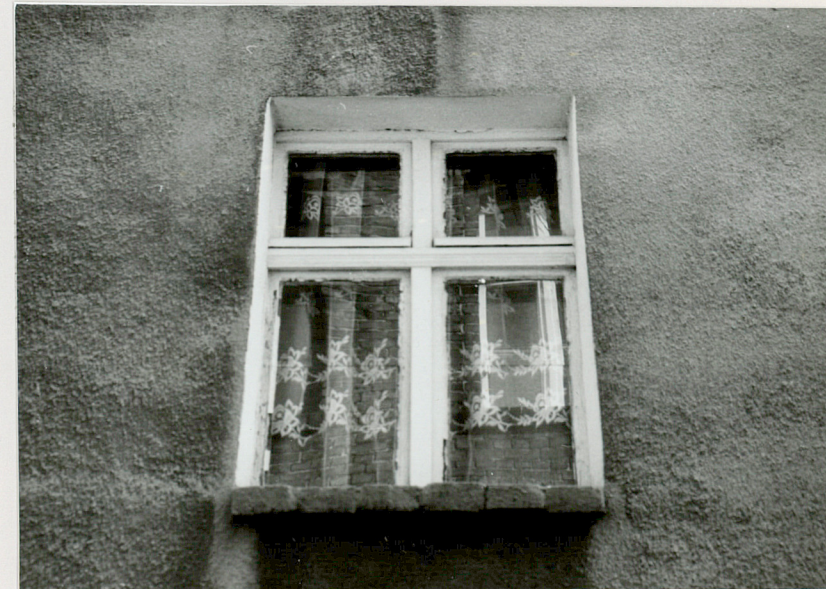
FOT. 4

- schody - schody na poddasze 1- biegowe, drewniane, drabiniaste.
- okna - okna prostokątne, parapety ceglane, malowane olejno. Zachowana stolarka wyłącznie okna na poddaszu elewacji frontowej - okno 2-skrzydłowe o kanelowanym ślemieniu.
