1. Obiekt
BANK ROLNY ob. BANK GOSPODARKI ŻYWNOŚCIOWEJ

2. Czas powstania
ok. 1912 r.

3. Miejscowość
S Ł U P S K

4. Adres
pl. Zwycięstwa 2
nr hipoteczny KW - brak
ob.6;nr dz.627;nr jedn.rej.122

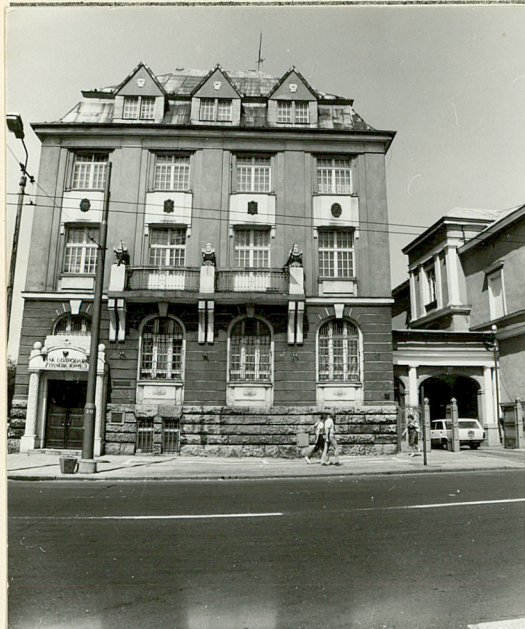
Elewacja frontowa od Placu Zwycięstwa czteroosiowa (1) a od ul. Starzyńskiego wieloosiowa (2), cokoł tych elewacji wyłożony jest kamienną wykładziną (16) do wysokości pierwszej kondygnacji, bonie w tynku, wyższe kondygnacje otynkowane, poddasze doświetlone poprzez lukarny (11); pozostałe elewacje (3,4,5,6) otynkowane bez ozdób; do elewacji wsch. szczytowej przylega łącznik z bramą przelotową (9,10) i sienią wejściową do pomieszczeń biurowych.

1. elewacja południowa - frontowa; 2. widok od pd.-zach. na elew. zach.; 3. widok od pn.-zach. na elew. pn.-szczytowa; 4. widok od pn.-wsch. na elew. wsch.; 5. widok od pd.-wsch. na elew. wsch.; 6. widok od pd.-wsch. na elew. wsch.-szczytowa, 7. ogrodzenie; 8. detal ogrodzenia - zwieńczenie słupa; 9. brama przejazdowa - widok od pd.; 10. brama przejazdowa - widok od pn.; 11. lukarna - fragment elew. pd.; 12. wejście do sali operacyjnej - fragme. elew. pd.; 13. balkon - elew. pd; 14. konsole wykuszona elew. zach.;

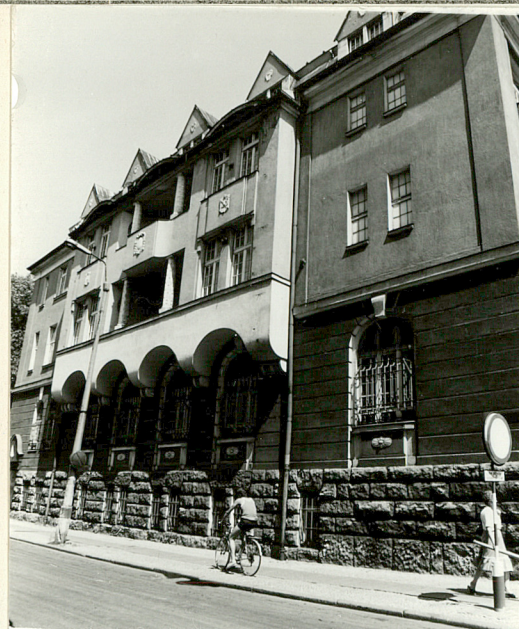
2.

Budynek całkowicie podpiwniczony, trójkondygnacyjny z użytkowym poddaszem, przekryty dachem mansardowym, z prostopadłościenną bryłą budynku wystają dwukondygnacyjne wykusze na ścianie zach. (2) i wsch. (4) przekryte jednospadowymi dachami.

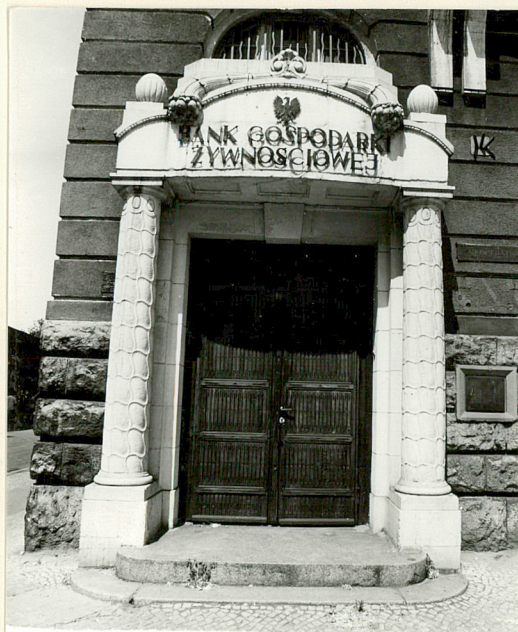
12.

- otwory okienne o nadprożach odcinkowych i na łuku (13,14), okna skrzynkowe pojedyncze i podwójne, krosnowe, jedno, dwu i trójskrzydłowe,
- drzwi płytowe i płycinowe, pełne (12,16) i z przeziernikami (19), otwór głównych drzwi wejściowych do banku w obramieniu stylizowanym na portyk (12).

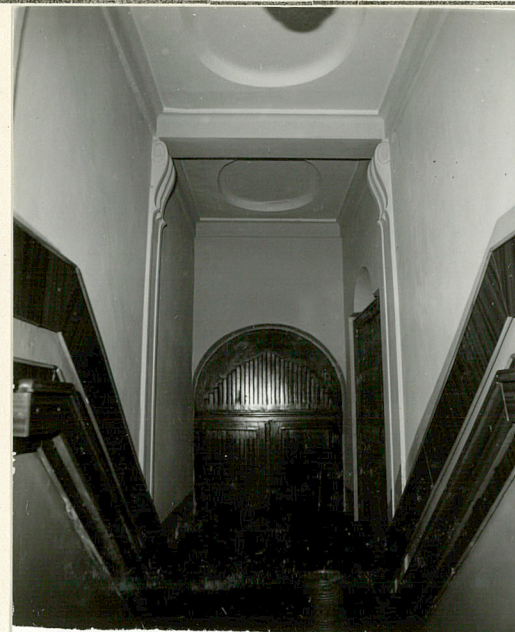
- posadzka w piwnicy cementowa, w pozostałych pomieszczeniach drewniana podłoga z desek na legarach częściowo przekryta wykładziną,
- klatka schodowa prowadzi do pomieszczeń biurowych i wyposażona jest w schody drewniane, zabiegowe, policzkowe z drewnianą balustradą (20,21), do klatki schodowej prowadzą z sieni jednobiegowe schody policzkowe (17), do sali operacyjnej prowadzą schody jednobiegowe, policzkowe,

We wnętrzu częściowo zachowała się stolarka okienna i drzwiowa, w sieni (17) sztukaterie (18), a w hallu 1-go piętra (23) kominek (24).

1. detal balkonu w elew. zach. - kolumna; 16. wejście w elew. zach.; 17. przedsionek klatki schodowej - widok ogólny; 18. detal wystroju przedsionka; 19. okna prowadzące do klatki schodowej; 20. fragment balustrady klatki schodowej; 21. klatka schodowa - widok z góry; 22. wejście do biur banku - I piętro; 23. hall - widok na kominek; 24. fragment kominka;
