KARTA EWIDENCYJNA OBIEKTU NIERUCHOMEGO NIEWPISANEGO DO REJESTRU ZABYTKÓW

DOM W ZAGRODZIE NR 4

SWOŁOWO

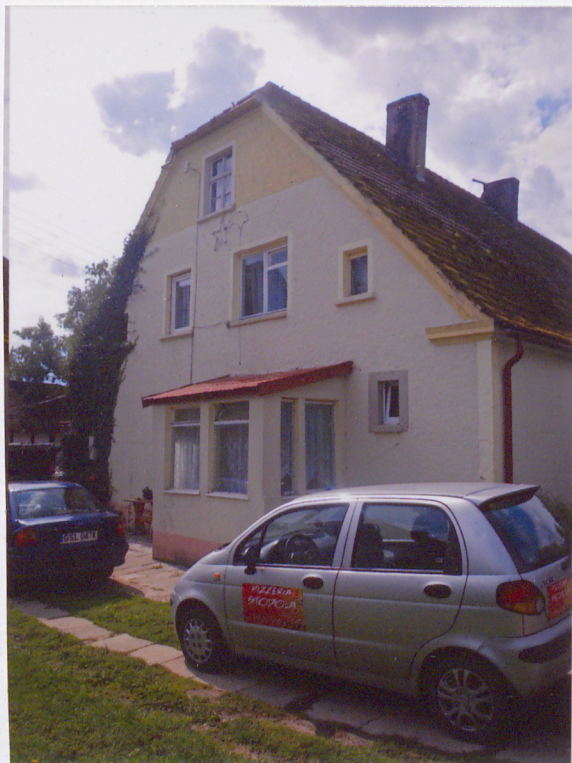
1

ELEWACJE w złym stanie technicznym – na elewacji frontowej i bocznej (lewej) brak tynku na dużej powierzchni. Przyziemie zawilgocone: grzyb na elewacji tylnej, ubytki spoin w kamiennym cokole elewacji frontowej.

1. Elewacja boczna (prawa)
2. Elewacja tylna
3. Drzwi zew. główne
4. 5. Posadzka w korytarzu

1. Remont kapitalny budynku.

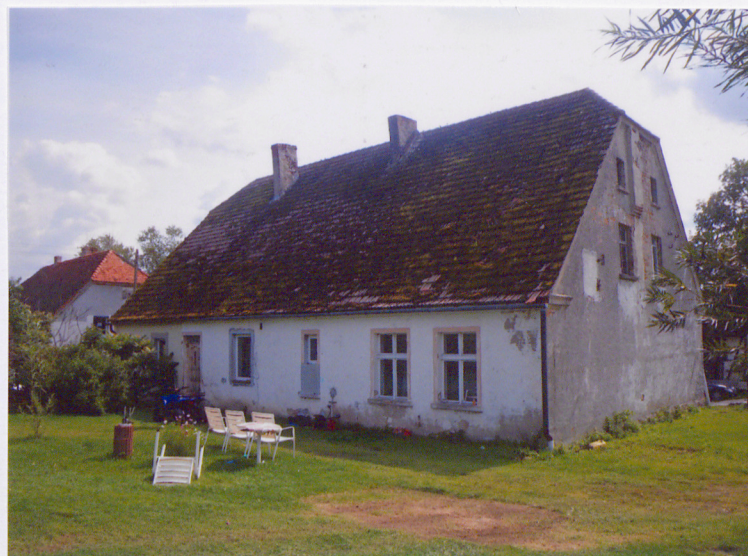
2

DACH: pokrycie dachu z dachówki cementowej zakładkowej w dostatecznym stanie technicznym. Miejscami pokrycie nieszczelne. Dachówki skorodowane, pokryte mchem – w stopniu znacznym w połaci tylnej, w połaci tylnej kilka dachówek obsuniętych.

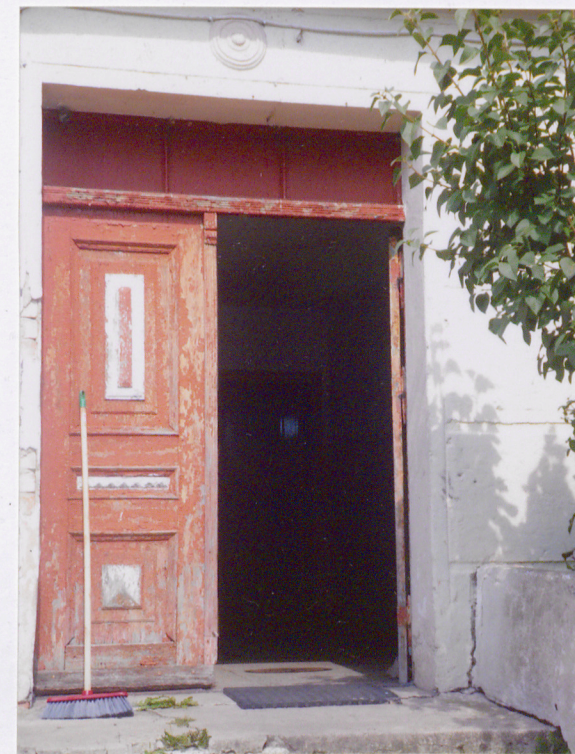
3

STOLARKA DRZWIOWA ZEWNĘTRZNA pierwotna w elewacji frontowej, drewniana, 2-skrzydłowa z prostokątnym nadświetłem, ramowo-płycinowa z dekoracją snycerską – skorodowana w dolnych partiach skrzydeł; rozpojona, z mocno złuszczoną farbą odkrywającą powierzchnię drewna.

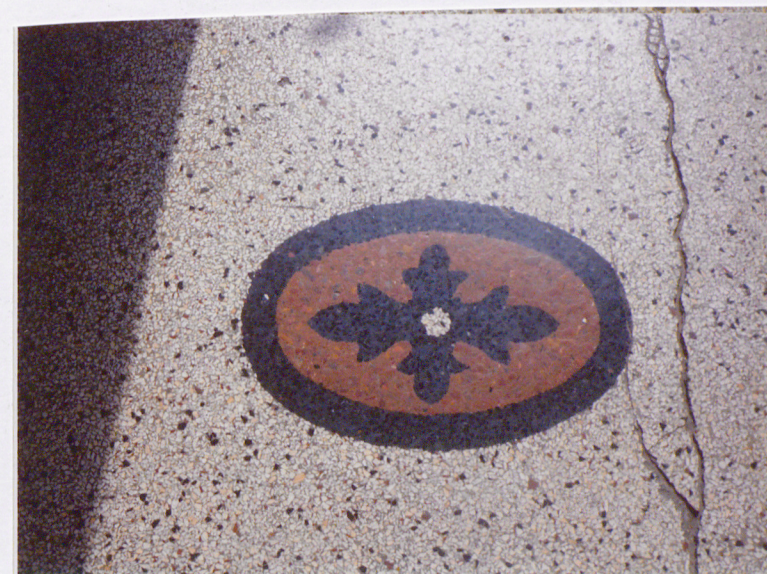
5

Zachowana posadzka z lastriko w sieni, w korytarzu z cegieł układanych na płask, w pomieszczeniach podłoga drewniana.
