KARTA EWIDENCYJNA ZABYTKÓW
ARCHITEKTURY I BUDOWNICTWA

Budynek biurowy i mieszkalny w zespole browaru

S Ł U P S K

ul. Kilińskiego 26-28

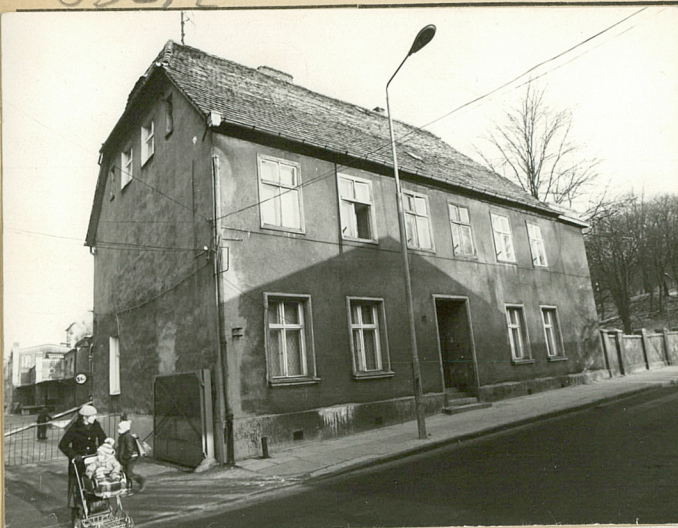
- Budynek usytuowany w pn.-zach. pierzei ul. Kilińskiego w zespole obiektów browaru, elewacją frontową skierowany w kierunku pd.-wsch.; budynek wolnostojący oddalony ok. 100m od Cmentarza Komunalnego.

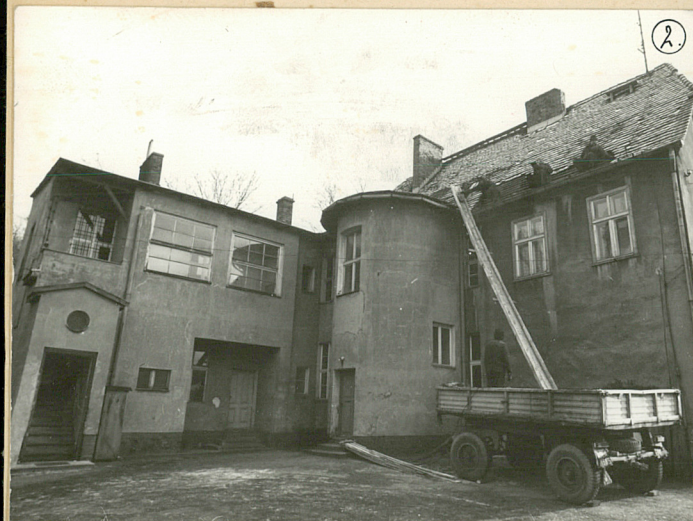
2.

- Budynek dwukondygnacyjny z użytkowanym częściowo poddaszem; zwarta prostopadłościenna bryła korpusu głównego /mieszkalnego/ przekrytego dwuspadowym dachem z ryzalitem w formie półwalca /2/ /od pn.-zach./ i dobudowanym prostopadłościennym skrzydłem gospodarczym z wysuniętą klatką schodową. /2/

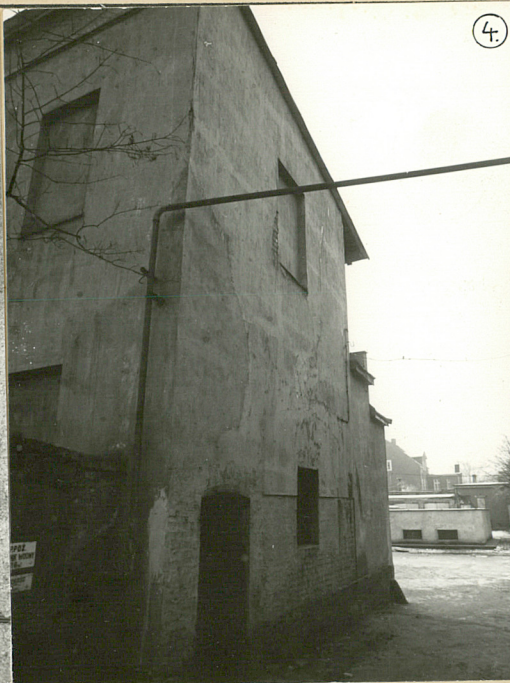
4.

- Elewacje budynku otynkowane tynkiem zwykłym bez zdobień i elementów dekoracyjnych; elewacja frontowa w parterze pięcio, na I piętrze sześć-osiowa / 1 /; elewacje szczytowe / 5,6 /, elewacja wewnętrzna pd.-wsch. i pn.-wsch. / 2,4 /.

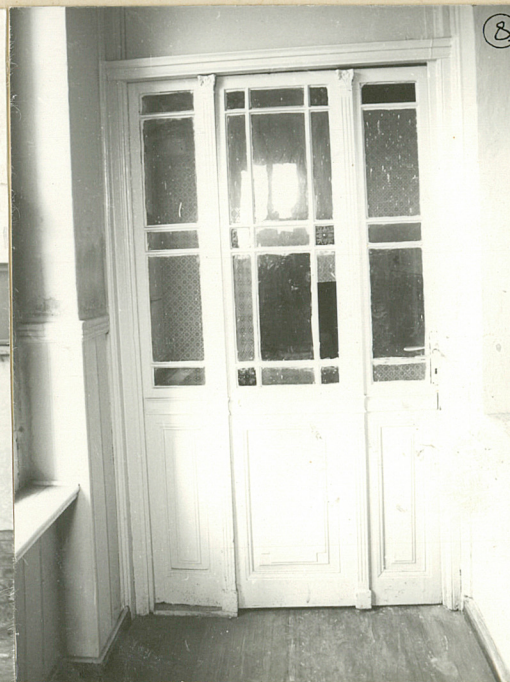
8.

- Budynek wymurowany z cegły, otynkowany tynkiem cementowo-wapiennym; fundament ceglany; mur zewnętrzny ceglany o gr. 1,5 c. mur wewnętrzny o gr. 1 c.; strop nad piwnicą ceglany, gęsto-żebrowy typu Kleina; nad kondygnacjami drewniany zwykły - belkowy z posadzką na legarach, posadzkę stanowi biała podłoga pokryta częściowo lentexem oraz terakotą, na strychu ślepa podłoga; więźba dachowa drewniana o konstrukcji drewnianej; schody zabiegowe, policzkowe - drewniane; drzwi płycinowe /8,11/ i opierzone; okno o konstrukcji skrzynkowej z profilowanym ślemieniem. /3/

- Dach naczółkowy kryty dachówką karpiówką /przeprowadzany remont dachu - krycie blachą cynkową/
- Wnętrze podzielone naszeręg pomieszczeń spełniających obecnie funkcje biurowe, mieszkalne oraz gospodarcze, przebudowany system komunikacyjny rozdzielający część mieszkalną budynku, od gospodarczej; zachowało się sporo elementów wystroju i wyposażenia wnętrz; należą do nich witraże na 2 kondygnacji w korytarzu klatki schodowej /12,17/; drzwi płycinowe profilowane /8,9,16,19/ z ozdobnym oszkleniem /na parterze/, oraz liczne klamki, okucia drzwi i okien.
