Nr <sup>4708</sup> POMORSKIE

KOŚCIÓŁ PARAFIALNY P.W. ŚW. BARBARY

2 poł. XIV w., 1863-1866 r.

LALKOWY

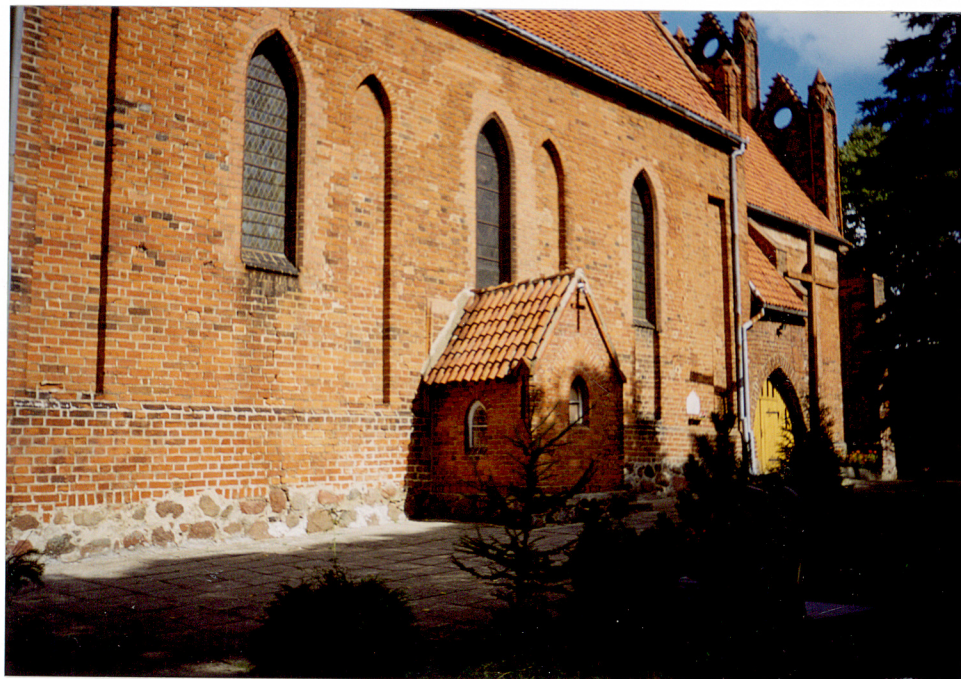
1. Elewacja południowa kościoła.

elewacja południowa korpusu nawowego - trzyosiowa z kruchtą w osi środkowej; płaszczyzna ścian dodatkowo rozczłonkowana czterema wąskimi blendami: w osiach skrajnych prostokątnymi, w centrum (niesymetrycznie) ostrołukowymi

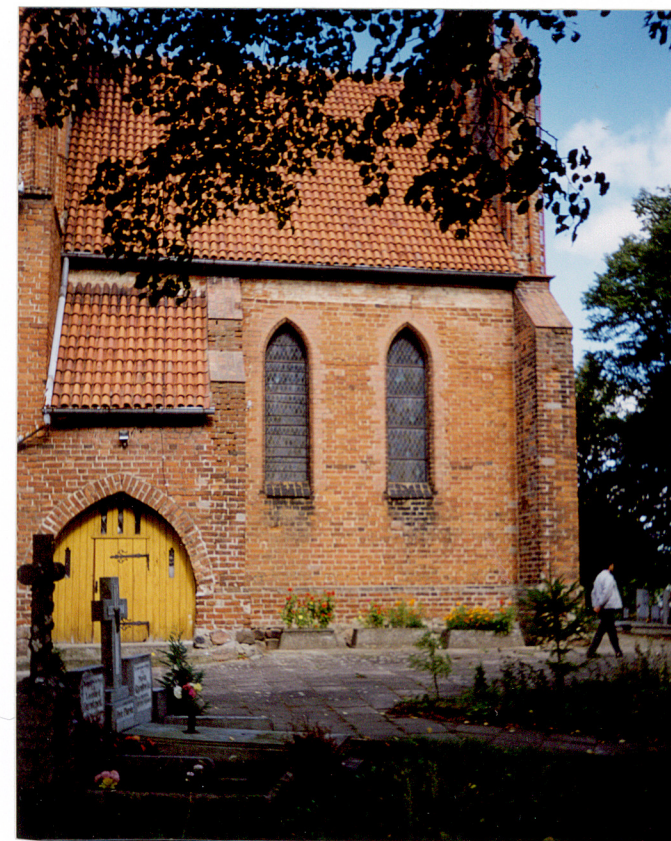
2. Elewacja południowa prezbiterium.

elewacja południowa prezbiterium - trzyosiowa z kruchtą w pierwszej od zachodu osi. Krawędź wschodnią stanowi jednouskokowa przypora, druga przypora (poszerzona o dodatkowy uskok) stanowi ścianę wschodnią kruchty prezbiterialnej.

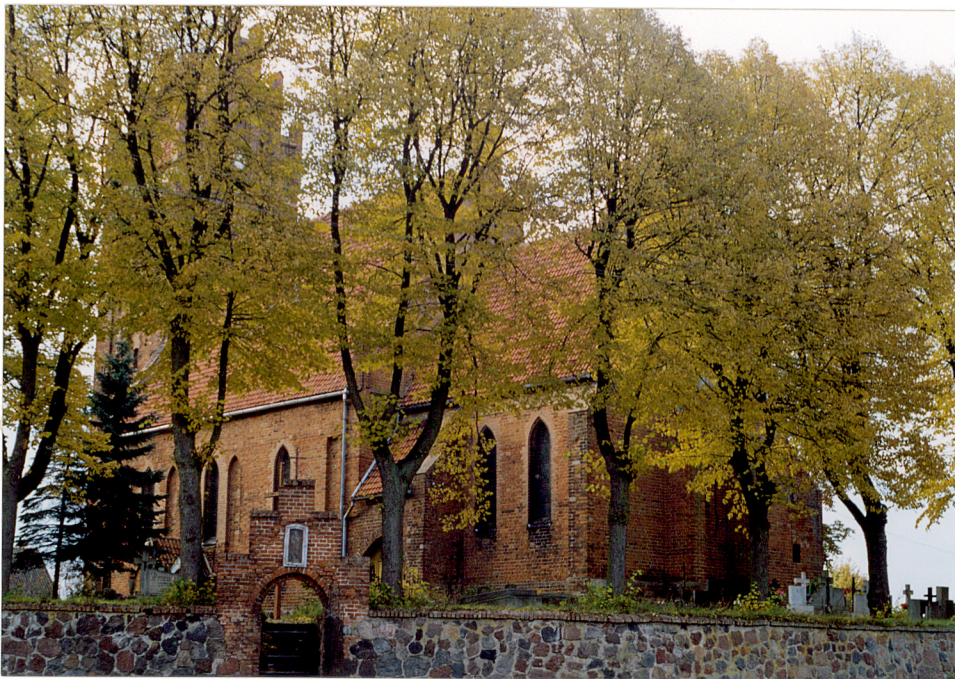
3. Elewacja południowa - widok od pd.-wsch.

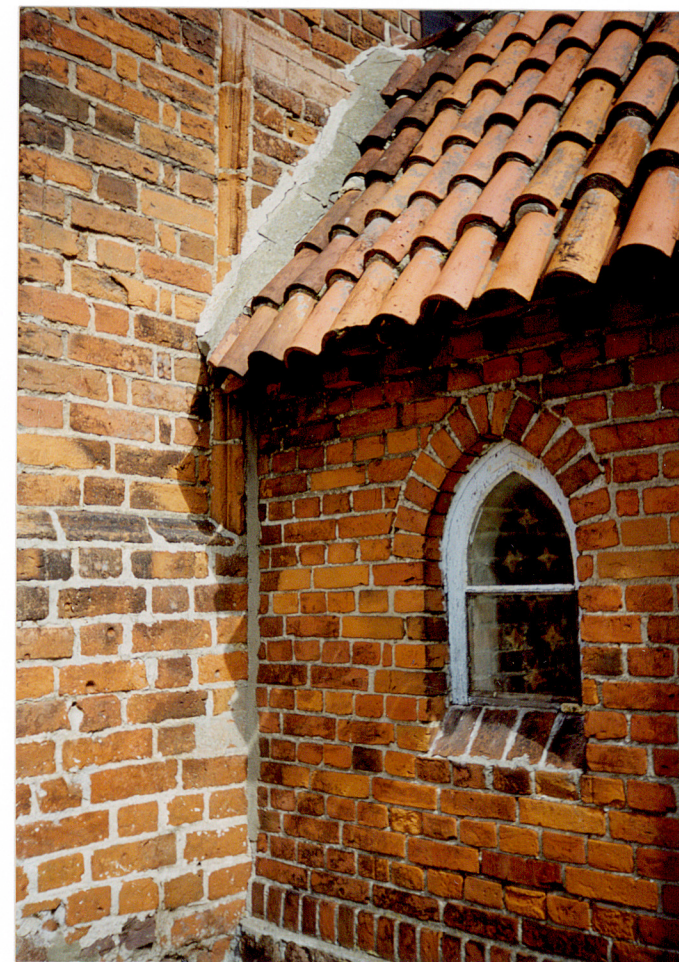
4. Kruchta nawowa - na ścianie widoczne obramienie gotyckiego portalu.

elewacje kruchty nawowej:

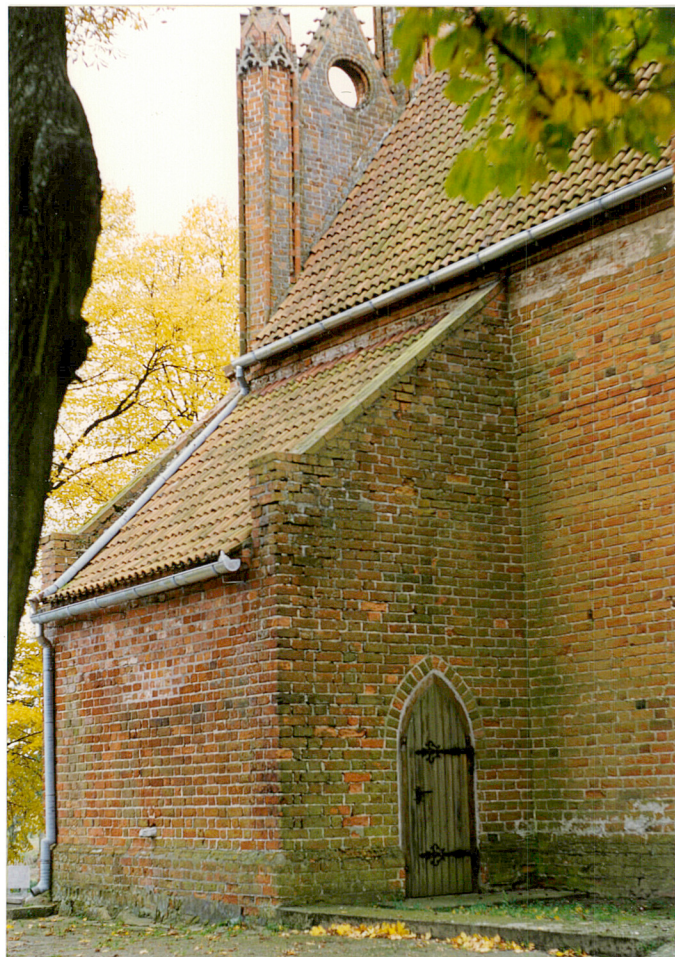
5. Zakrystia - widok od pn.-zach.

wschodnia - ustawiona w jednej linii z wschodnią elewacją prezbiterium, jednoosiowa, zwieńczona wysokim półszczytem z niską sterczyną (pozbawioną zwieńczenia) na krawędzi północnej północna - ślepa; w ceglany licu ściany widoczna kamienna rynienka odprowadzająca wodę z lawaterza zakrystii

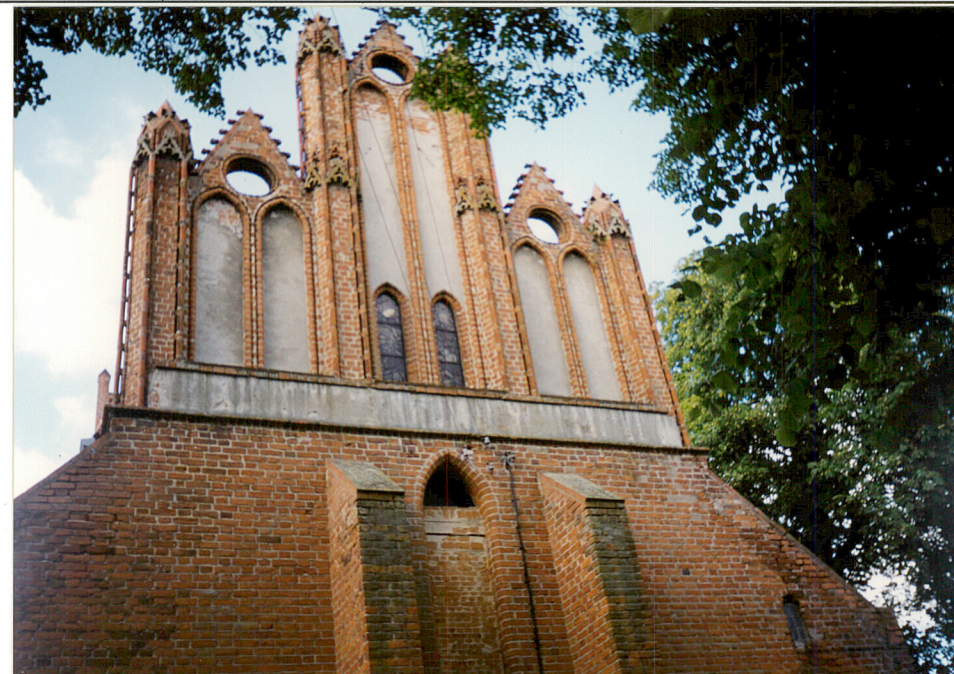
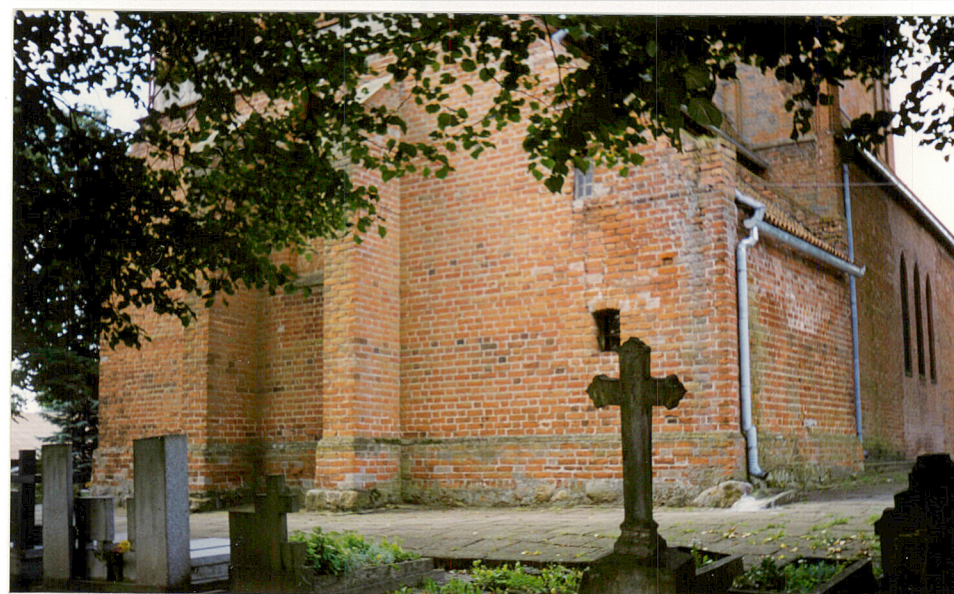
6—7. Góra i dolna część elewacji wschodniej

elewacja wschodnia prezbiterium - dwustrefowa:

strefa ścian - jednoosiowa; okno (zamurowane do nasady łuku) flankują po bokach dwie jednouskokowe przypory; od strony południowej elewacja wschodnia przechodzi w jednouskokową przyporę i parawanowo wychodzi poza linię elewacji południowej; od strony północnej przechodzi we wschodnią ścianę zakrystii.

strefa szczytu - trzyosiowa; szczyt posadowiony na szerokim tynkowanym fryzie, rozczłonkowany za pomocą trójbocznych (w przekroju fragment sześciokąta) lizen, przechodzących ponad połacią dachu w sześcioboczne sterczyny. Każde z trzech pól szczytu ozdobione podwójną, ostrołuczną, ślepą arkadą z profilowanej kształtki i zwieńczone wimpergą z okrągłym prześwitem. Wnętrza arkad tynkowane i bielone. Lizeny i sterczyny zdobione na krawędziach ażurowym profilem (motyw wałka). Słupki sterczyn zakończone ostrosłupowo z dekoracyjnym motywem małych wimperg i żabek. Analogiczne wimpergi zdobią środkowe lizeny na wysokości okrągłego prześwitu. Na krawędziach trzech dużych wimperg ceramiczne żabki.

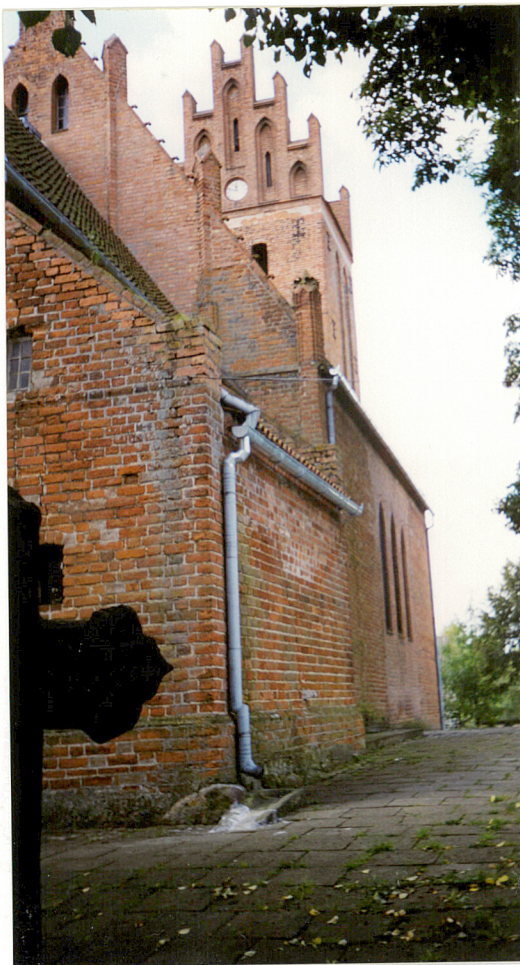
8. Widok od pn.-wsch. na szczyt wschodni korpusu nawowego i elewację północną.

strefa szczytu (widoczna ponad prezbiterium) - pięcioosiowa; szczyt rozczłonkowany za pomocą 4 kątnych lizen przechodzących w równoległoboczne sterczyny. W najwyższym polu środkowym dwa ostrołukowe okna a na szczycie szeroka sterczyna z prześwitem na sygnaturkę. Formy sterczyn zróżnicowane: skrajne (sześcioboczne) o profilowanych narożach powtarzają w uproszczeniu formy sterczyn ze szczytu prezbiterium; dwie pary następnych (równoległobocznych) zwieńczone trójkątnymi szczykami i ostrołupową formą daszku. Sterczyna z sygnaturką przekryta jest dwuspadowym daszkiem z metalowym kurkiem i chorągiewką.

elewacja północna korpusu nawowego - trzyosiowa, płaska z wyraźną partią przemurowań w centrum

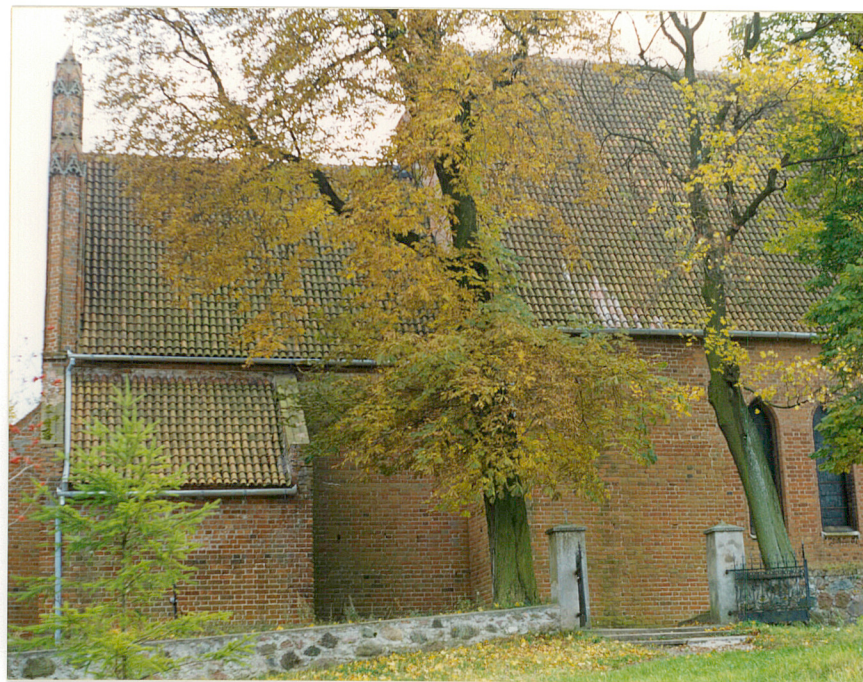
9. Prezbiterium i część korpusu nawowego - widok od północy.

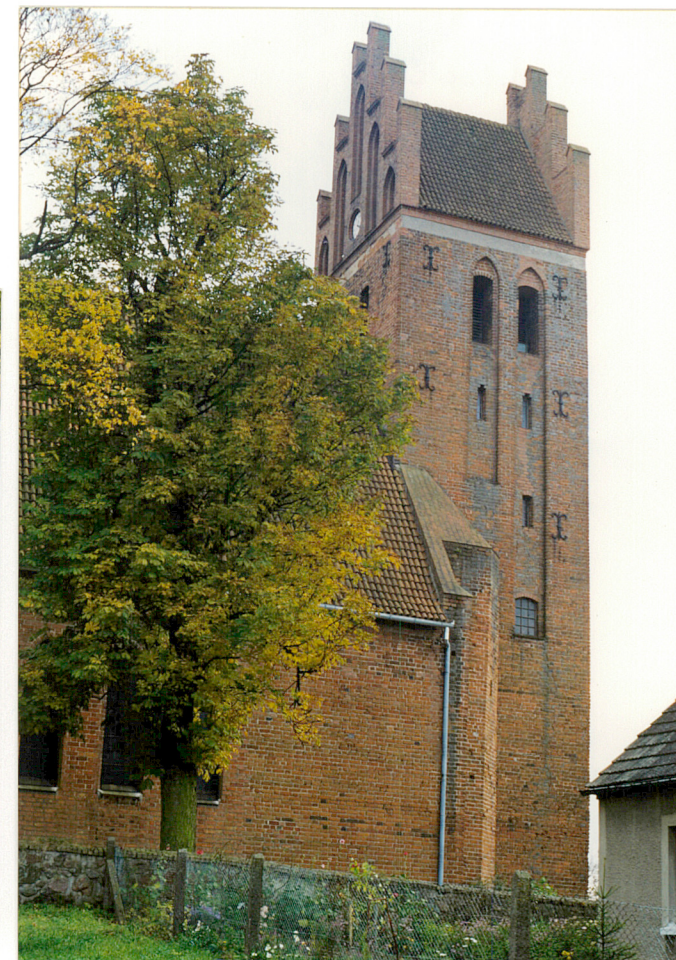
10. Część korpusu nawowego i wieża - widok od północy.

elewacja północna wieży - dwuosiowa (z niewielkim przesunięciem osi w kierunku zachodnim), blendy i okna rozmieszczone tak jak po stronie wschodniej; wschodnia część elewacji północnej przesłonięta do wysokości II kondygnacji wieżyczką klatki schodowej usytuowanej w narożu wieży i korpusu nawowego

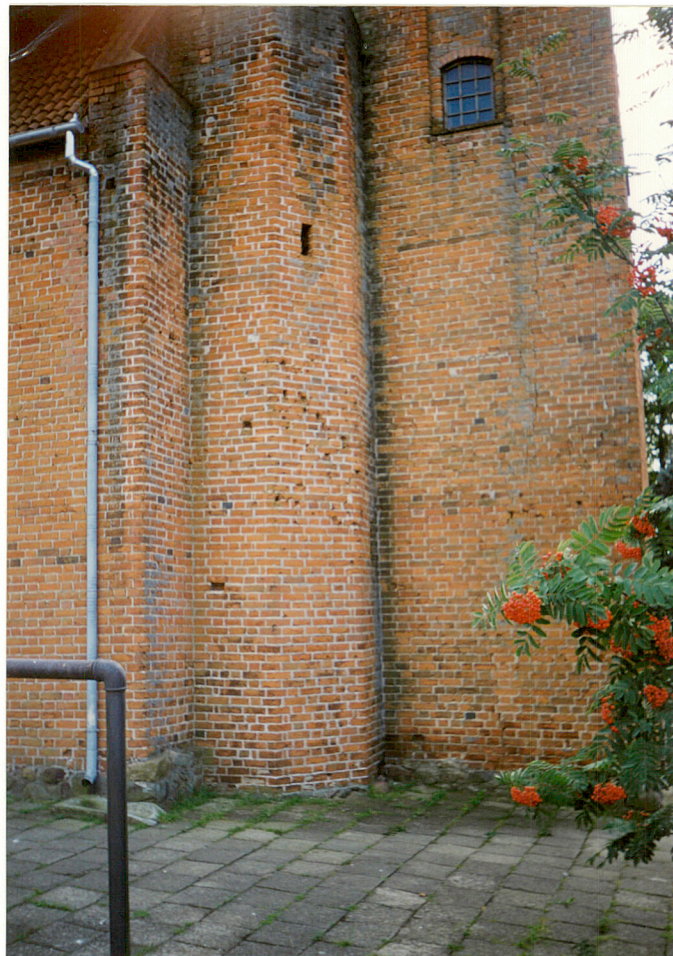
11. Wieżyczka klatki schodowej.

wieżyczka klatki schodowej - (1/2 sześcioboku) bez podziałów i dekoracji z jednym wąskim prostokątnym okienkiem w górnej części

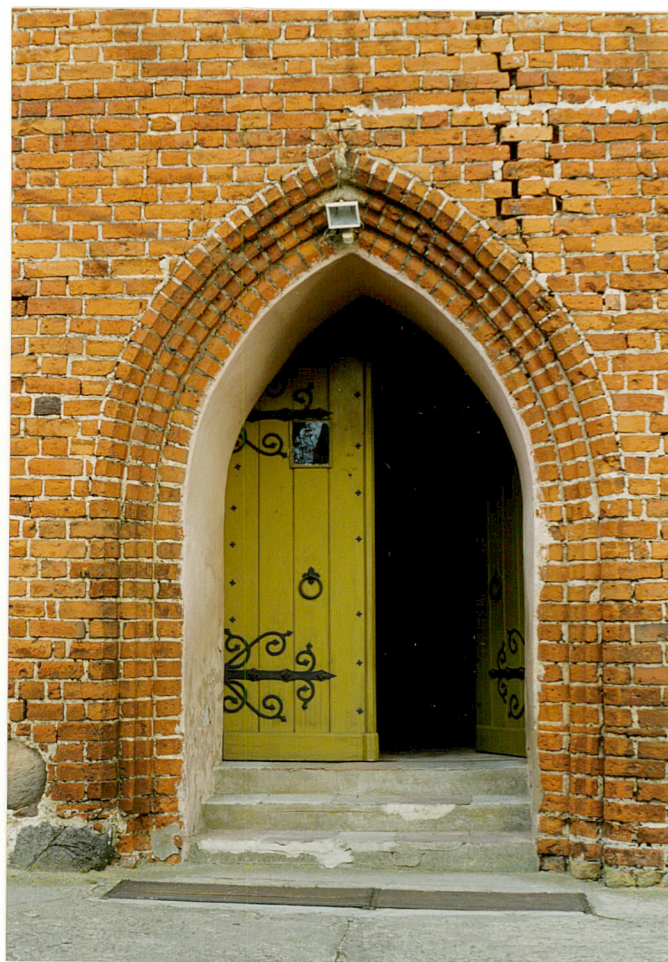
12. Portal wieżowy.

portal wieżowy - ostrołukowy, ościeże profilowane, trójskokowe (sfazowanie proste, wklęsłe i proste), podłucze tynkowane i bielone

w portalu wieżowym - drzwi dwuskrzydłowe (wrota) z dwoma prostokątnymi, przeszklonymi otworami; zaopatrzone w kołatki i dekoracyjnie opracowane zawiasy pasowe; nabijane ćwiekami wzdłuż krawędzi

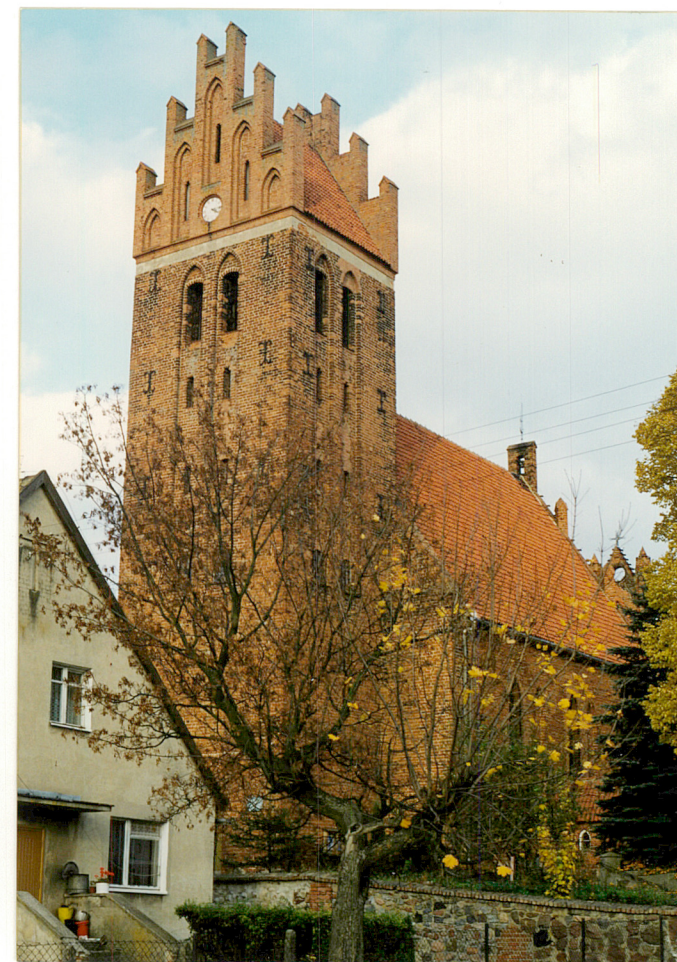
13. Widok ogólny od pd.-zach.

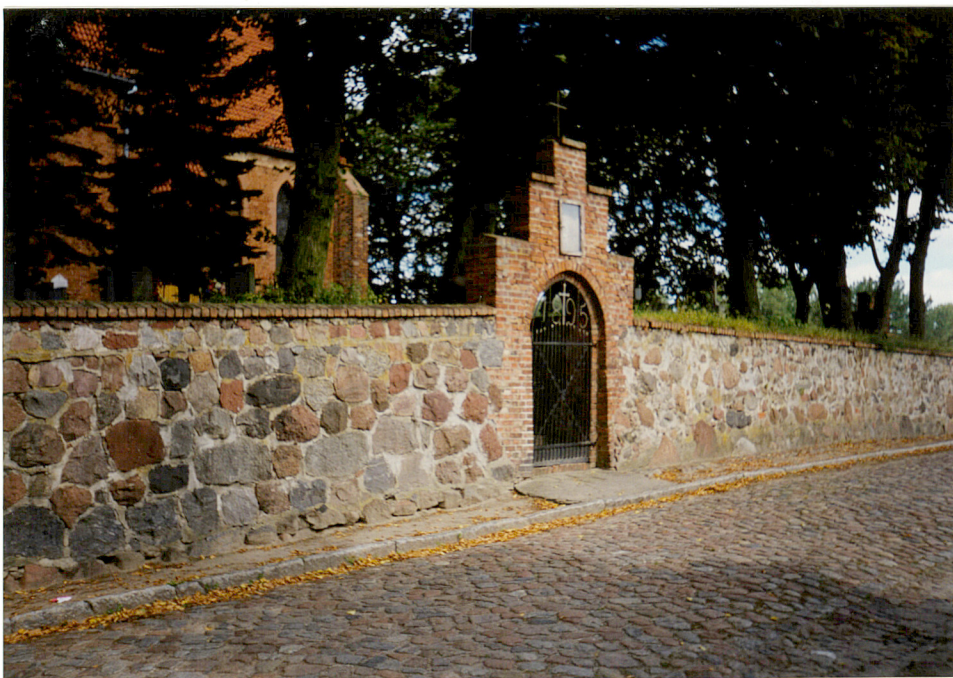
14. Południowy odcinek ogrodzenia.

W 1865 r. miało miejsce poświęcenie a w 1868 r. odbyła się powtórna konsekracja kościoła. W końcu lat dziewięćdziesiątych XIX w. dokonano przebudowy ogrodzenia od strony południowo-wschodniej, w bramie od strony plebanii widoczna jest data 1895.

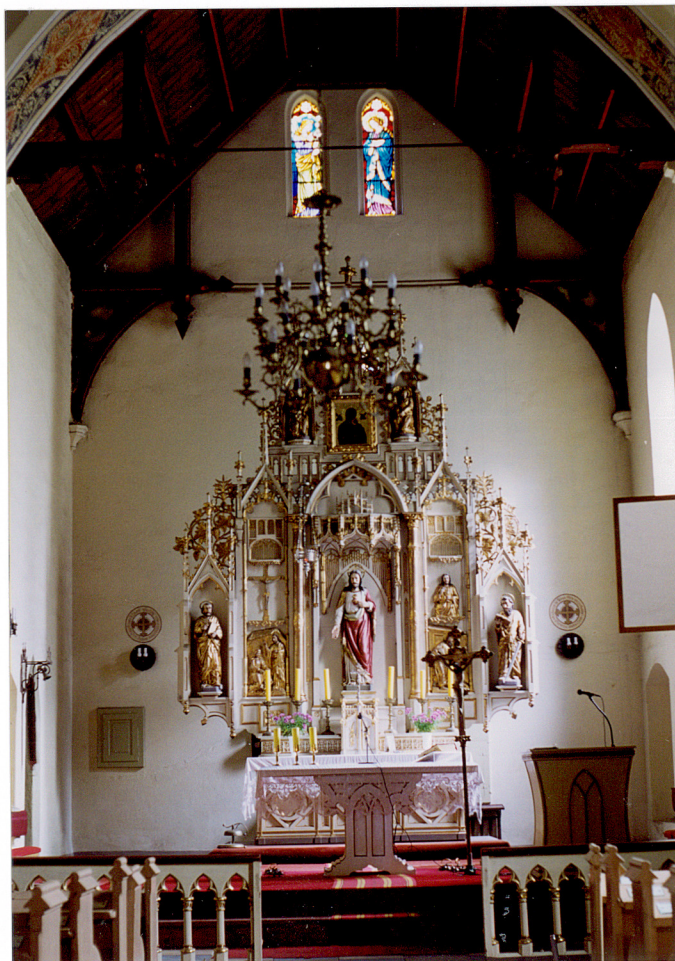
16. Widok z nawy w kierunku prezbiterium.

Wnętrze dość mocno zintegrowane, mimo że węższą część prezbiterialną oddziela od nawy ostrołukowa arkada łuku tęczowego. Aneksy krucht południowych i zakrystii nieczytelne w odbiorze całości. Przestrzeń pod wieżą wyraźnie wydzielona pełni rolę kruchty wejściowej. Ściany części nawowej i prezbiterialnej rozczłonkowane dość głębokimi wnękami zamkniętymi łukiem obniżonym. Osie ścian nawy zaakcentowane wyższymi wnękami. Po stronie północnej (powstała po pożarze w 1862 r.) duża wnęka zamknięta od góry podwieszoną trójłuczną arkadą. Na zachodniej ścianie korpusu drewniana empora organowa wsparta na 6 kolumnach połączonych ostrołukowymi arkadami i zwieńczona balustradą z motywem maswerków. Drewniana, ciemna połać "stropu" z dekoracyjnie opracowanymi zakończeniami belek dobrze kontrastuje z jasną powierzchnią tynkowanych i malowanych ścian. Podłuczce arkady łuku tęczowego pokryte dekoracyjnym ornamentem wici roślinnej (kolor niebieski, złoty i purpurowy).

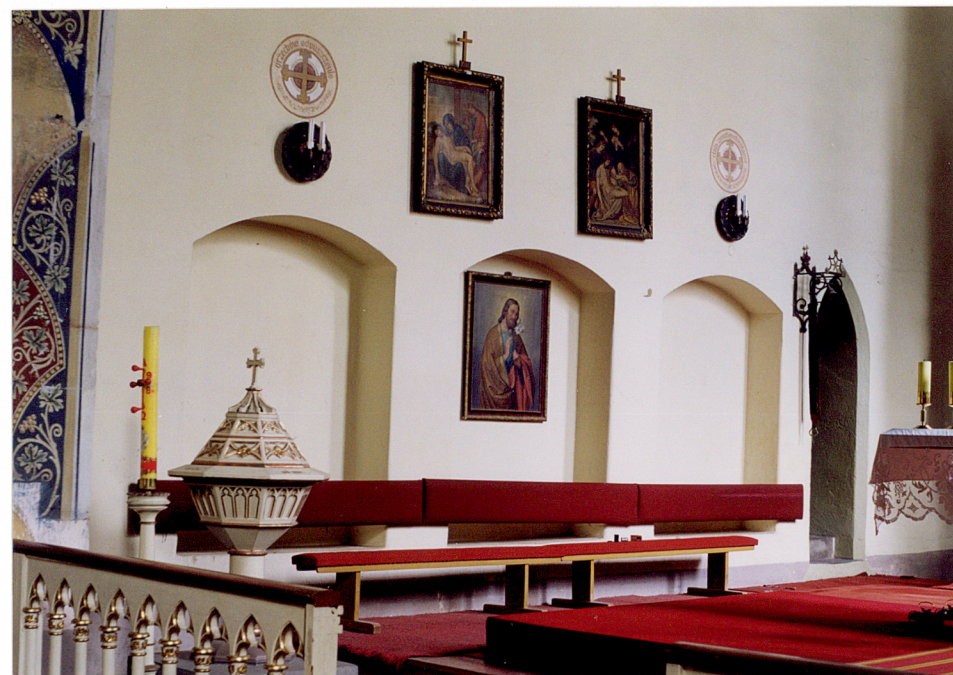
17. Północna ściana prezbiterium.

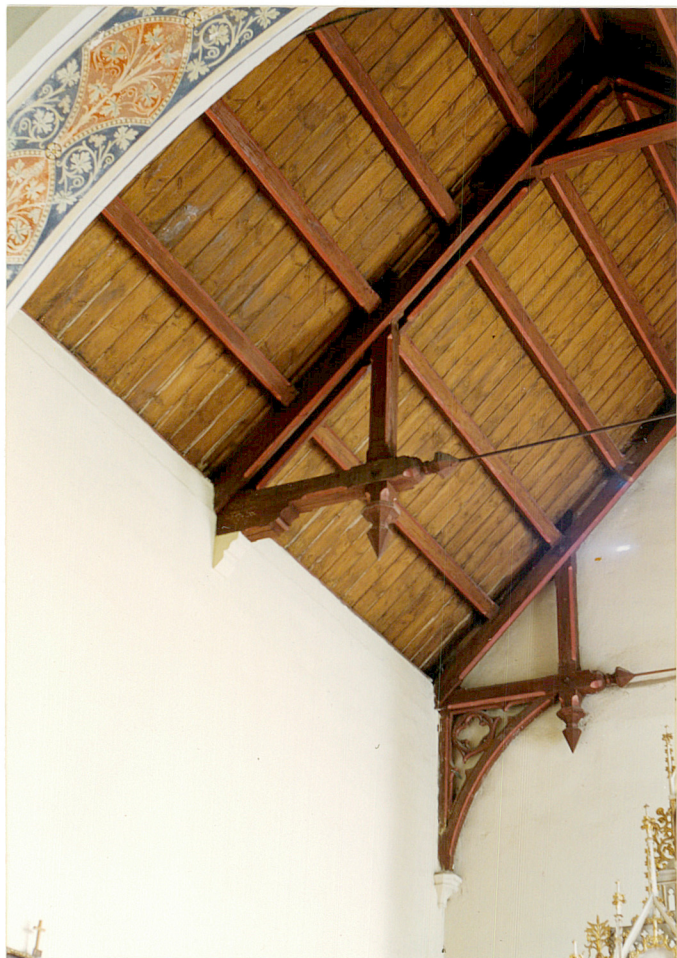
22. Fragment dolnej części więźby dachowej nad prezbiterium.

w prezbiterium i nawie - przekrycie drewniane utworzone na bazie dolnego poziomu więźby dachowej. Odsłonięte krokwie połączone ze sobą równoległymi płatwiami i pobite od zewnątrz deskami w układzie pionowym. Środkowe fragmenty poziomych elementów wiązarów (tramów) zastąpione metalową liną spinającą. Dekoracyjnie opracowane końce belek wsparte na wspornikach. W narożach zastosowano rodzaj ażurowych kroksztynów z motywem czteroliścia wpisanego w koło.

wieżba: drewniana o nietypowej konstrukcji dwupoziomowej (J. Heise określa ją jako odkrytą "... mit offenem Dachstuhl")

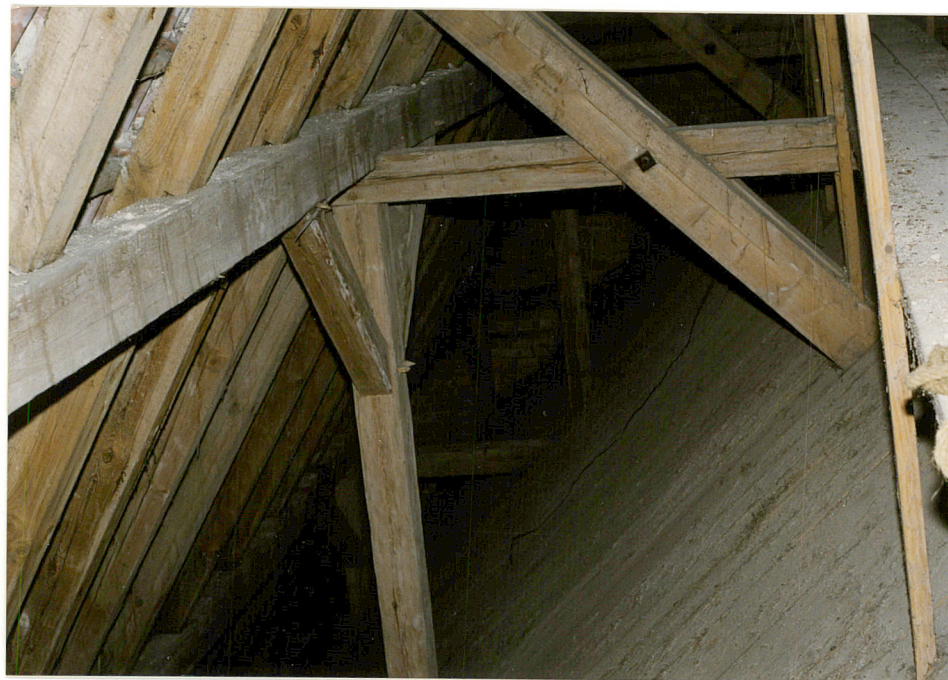
23. Fragment górnej części więźby dachowej nad nawą.
