Nr POMORSKIE

STODOŁA W OSADZIE LATARNIKA

3. Miejscowość
C Z O Ł P I N O

STODOŁA
CZOŁPINO

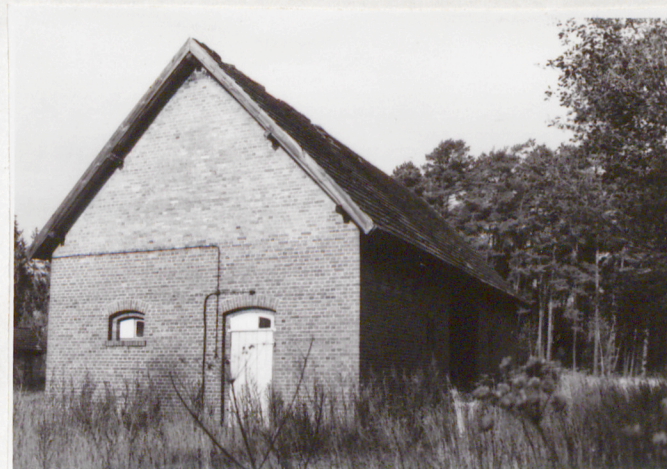
1.

Elewacja pn.i pd. - 2-osiowe. Otwory drzwiowe zamknięte łukami odcinkowymi. Otwory okienne małe zamknięte łukami odcinkowymi.

Elevacja pd.

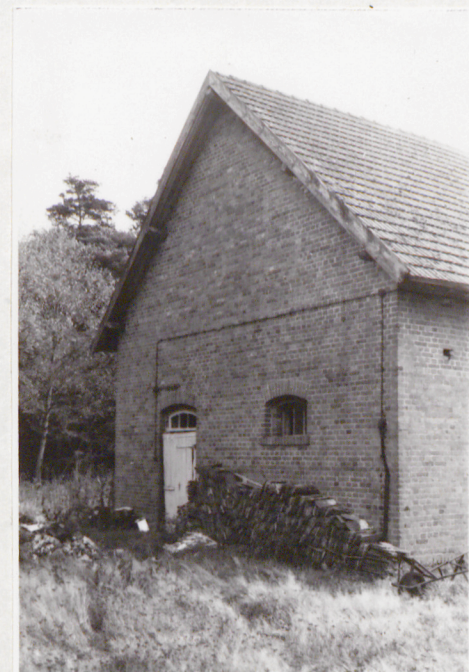
2.

Elevacja pn.
