1. Obiekt DOM MIESZKALNY ( KAMIENTICA )

2. Czas powstania  
1911-1916 r.

3. Miejscowość  
S O P O T

4. Adres  
ul. Grunwaldzka 4/6  
KW 2511, 2512, 7105, 7161,  
nr hipoteczny 7185  
działka 21/2, rejestr gr. 3069

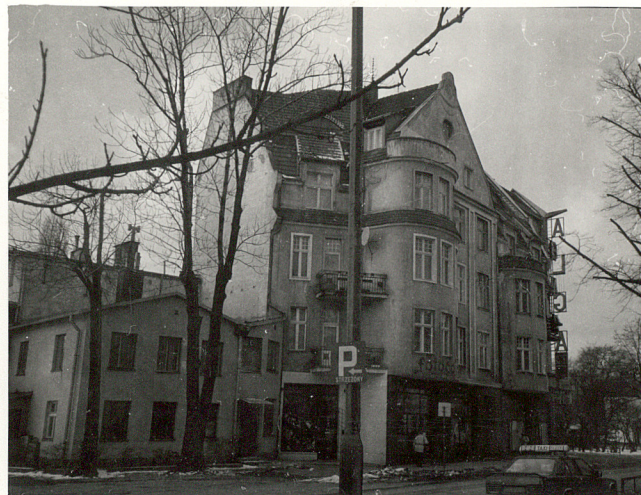
FOT. 2

- fot.1 - elewacja frontowa ( część północna )  
 fot.2 - elewacja frontowa ( część południowa )  
 fot.3 - kuta balustrada balkonu  
 fot.4 - dekoracyjna płytką na balustradzie balkonu  
 fot.5 - okna charakterystyczne dla ryzalitów  
 fot.6 - okno charakterystyczne dla części środkowej elewacji  
 fot.7 - zwieńczenie szczytu frontowego

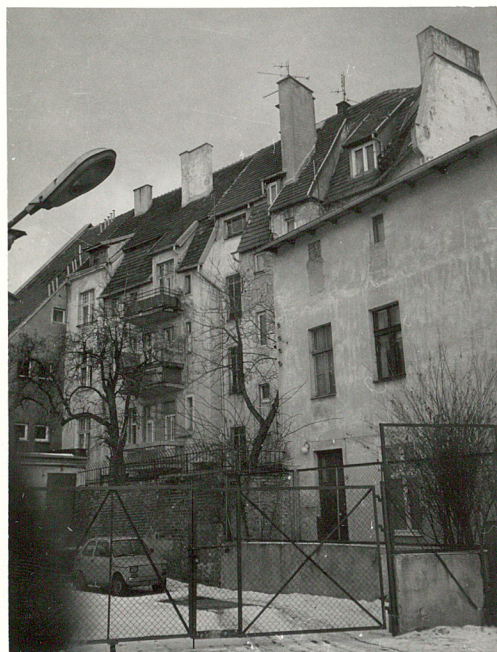
FOT. 8

- fot.8 - widok ogólny elewacji  
 fot.9 - część południowa elewacji  
 fot.10 - ryzalit południowy  
 fot.11 - ryzalit północny  
 fot.12 - przyziemie  
 fot.13 - okno charakterystyczne dla elewacji  
 fot.14 - panorama Sopotu ( widok z mieszkania na poddaszu )

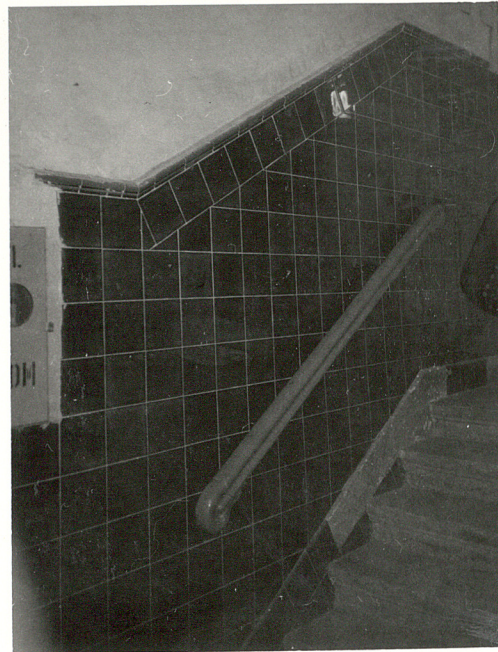
FOT. 15

W sieni wschodniej do wysokości ok. 1,20 m. ściany pokryte glazurą w kolorze ciemnozielonym. Zachowane drewniane poręcze schodów. W sieni zachodniej zachowana drewniana klatka schodowa z balustradą tralkową i słupkiem w przyziemiu. Całkowicie zachowana stolarka drzwiowa (opisana wyżej). W pokojach od frontu na wszystkich kondygnacjach mieszkalnych zachowane prawie wszystkie sztukaterie na sufitach. W pokojach zlokalizowanych w ryzalitach frontowych wzbogacone o fasety. W dużej ilości zachowane rozety o zróżnicowanych formach, w pokojach skrzydła pld. dobrze zachowane sztukaterie o secesyjnych motywach roślinnych. W pokojach frontowych 5 dobrze zachowanych różnorodnych piecy - kafle ciemnozielone, ugrowe; dekoracyjne gzymsy wieńczące, naroża i dekoracja ścian pieca z ornamentowych kształtek ceramicznych.

- fot.15 - sień frontowa ( widok ogólny )  
 fot.16 - poręcz schodów w sieni z fot.15  
 fot.17 - wahadłowe drzwi oddzielające sień frontową od klatki schodowej ( widok od strony sieni frontowej )  
 fot.18 - drzwi z fot.17 ( widok od strony klatki schodowej )  
 fot.19 - słupek schodów w przyziemiu klatki schodowej  
 fot.20 - balustrada schodów  
 fot.21 - balustrada schodów ( poddasze )
