Pensjonat sanatorium "Jantar"

nr hipoteczny Sopot

11. Zdjęcia, plan sytuacyjny, rzuty

4. Adres Bieruta 86

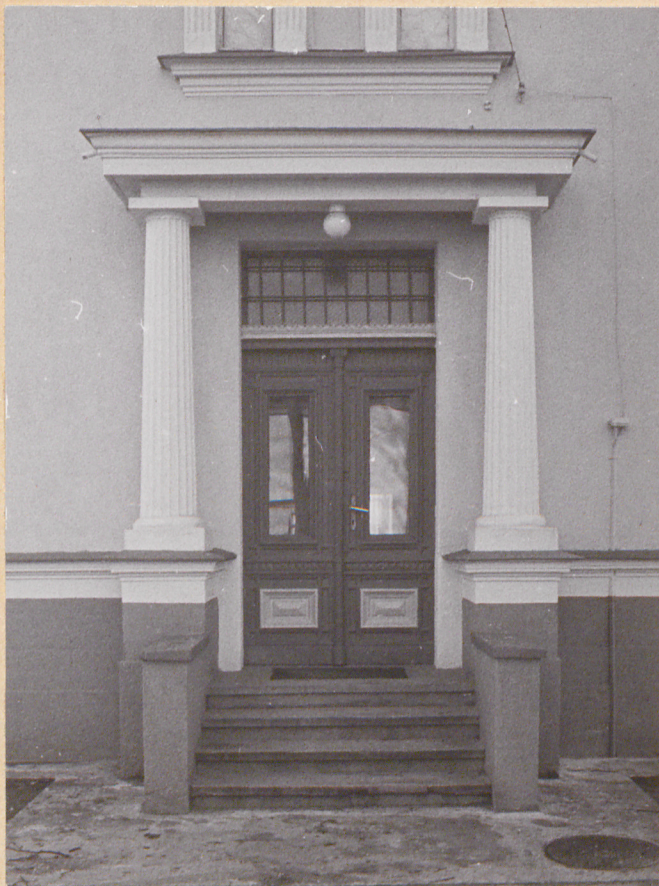
1. Główne wejście do budynku

- Bryła budynku zwarta. Na osi elewacji frontowej nieznacznie wysunięty ryzalit zamknięty trójkątnym szczytem w formie tympanonu. Drzwi wejściowe flankowane kolumnami doryckimi na impostach podtrzymują niewielki daszek. Nad wejściem okno rytmicznie dzielone filarami. Po obu stronach wejścia symetrycznie umieszczone niszcze, ponad nimi na wys. 2-giej kondygnacji okrągłe medaliony z alegorycznymi, siedzącymi postaciami kobiet. W elewacji zachodniej ryzalit zwieńczony trójkątnym tympanonem. W części północnej elewacji zachodniej okna parteru ujęte w opaski zwieńczone nadprożem wspartym na kroksztynach. Część południowa budynku jednokondygnacyjna. Ozdobny szczyt w elewacji południowej - schodkowy z odcinkami łuku i duże przeszkole okna dawnej sali restauracyjnej. Ponad częścią południową wznosi się 3 kondygnacyjna wieża zamknięta tarasem z pełną, murowaną balustradą.

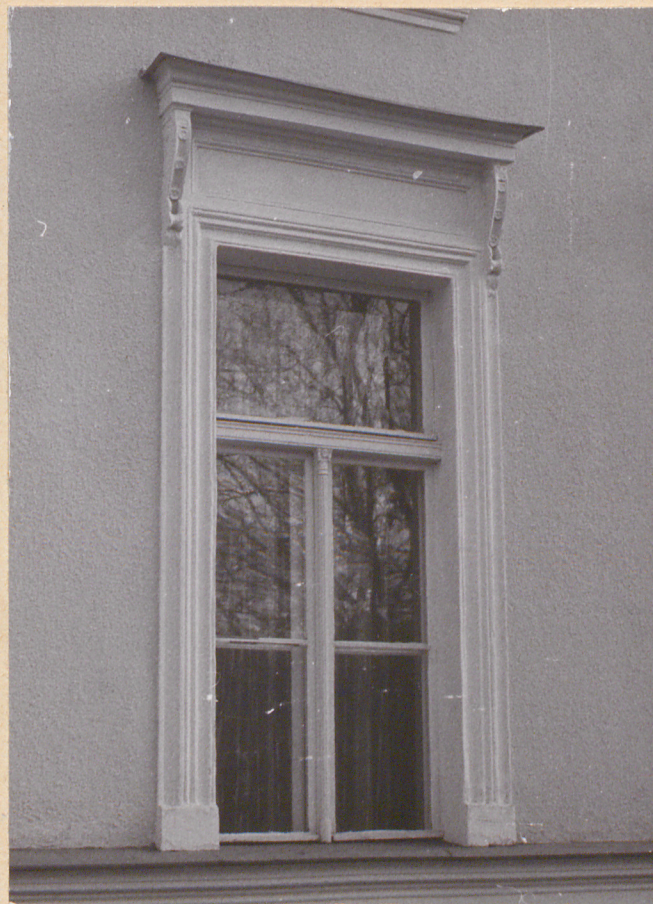
2. Okno w elewacji zachodniej

- Cokół wysoki tynkowany i ciemnożółty.
- Gzymsy: cokołowy, wieńczący, nad i podokienne profilowane, wysunięte białe.
- Okna o wykroju prostokątnym ujęte w opaski.

- Stolarka okienna skrzynkowa, pojedyncza i podwójna, ozdobnie profilowana - w większości zachowana
- Stolarka drzwiowa zewnętrzna zachowana, wewnętrzna płycinowa w większości zachowana.

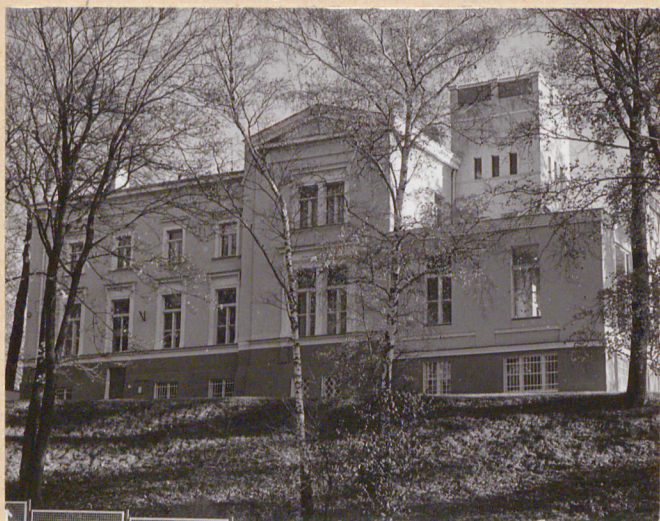
5. elewacja zachodnia

- Budynek II kondygnacyjny, podpiwniczony, dach dwuspadowy o konstrukcji drewnianej, kryty papą.
- Ściany konstrukcyjne murowane z cegły pełnej, wewnętrzne działowe również murowane. Tynki zewnętrzne nakrapiane - żółto beżowe. Elementy architektonicznego wystroju białe.

14. Kubatura	15. Powierzchnia użytkowa	16. Przeznaczenie pierwotne	17. Użytkowanie obecne
1100m ³	460m ²	Pensjonat - Restauracja Kawiarnia	Pensjonat - dom wczasowy URM "Jantar"
18. Prace budowlane i konserwatorskie, ich przebieg i dokumentacja Kolejni właściciele obiektu prowadzili w nim prace adaptacyjno-remontowe. Obiekt został częściowo przebudowany. W 1983 roku - latem odnowiono elewację.		19. Stan zachowania (fundamenty, ściany zewnętrzne, ściany wewnętrzne, sklepienia, stropy, konstrukcje dachowe, pokrycie dachu, wyposażenie i instalacje) Budynek ogólnie utrzymany w dobrym stanie technicznym. Ściany budynku zdrowe, niezawilgocone. Dach w dobrym stanie. Najbardziej zużyte są stropy, oraz stolarka okienna.	
20. Najpilniejsze postulaty konserwatorskie Bieżące remonty. Częściowa wymiana stolarki okiennej. Wskazana jest również wymiana stropów.
