555/9  
WIĘZIEŃIE, ob. BUDYNEK BIUROWY

2. Czas powstania  
1893 r.  
c.d. poz.24

3. Miejscowość  
S O P O T

1. Miejscowość S O P O T  
ul. Grottgera 32. Obiekt (nazwa jak w karcie)  
WIĘZIEŃIE, ob. BUDYNEK  
BIUROWY

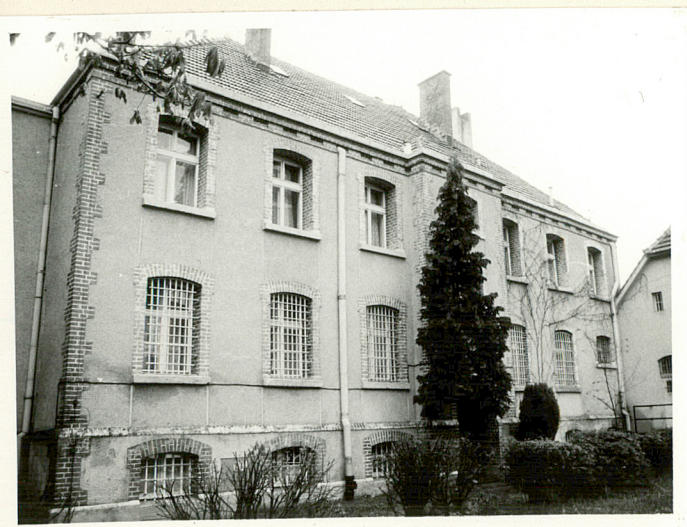
FOT. 1

Elewacja frontowa i zachodnia 2-kondygnacyjne, z wysoką kondygnacją piwniczną, 7-osiowe. Na osi centralnej elewacji wschodniej płytki ryzalit mieszczący w przyziemiu osadzone w głębokiej wnęce główne wejście do budynku. Naroża, gzyms wieńczący i okapy nad kondygnacją piwnic oraz obramienia otworów w obu elewacjach licowane cegłą. Podobnie licowana wnęka mieszcząca drzwi wejściowe. Okna przyziemia i piwnic okratowane.

- fot.1 - elewacja wschodnia  
 fot.2 - elewacja zachodnia z widoczną elewacją zachodnią świetlicy  
 fot.3 - elewacja północna świetlicy  
 fot.4 - elewacja wschodnia świetlicy  
 fot.5 - jeden z kominów na dachu budynku głównego  
 fot.6 - drzwi frontowe w elewacji wschodniej  
 fot.7 - drzwi w ścianie północnej budynku (d.zewnętrzne)  
 fot.8 - klamka i okucie drzwi z fot.7  
 fot.9 - okno w II-giej kondygnacji ryzalitu frontowego na osi nad drzwiami frontowymi  
 fot.10 - okno w III-ciej kondygnacji ryzalitu frontowego  
 fot.11 - okno w przyziemiu budynku  
 fot.12 - drzwi do piwnicy świetlicy - elewacja zachodnia  
 fot.13 - balustrada schodów wewnętrznych w sieni głównej  
 fot.14 - poręcz schodów prowadzących do d. mieszkania dozorca więziennego  
 fot.15 - okienko (obecnie wewnętrzne) w ścianie pomiędzy korytarzem do domku dozorca a dobudowanym później zejściem do piwnicy świetlicy  
 fot.16 - drzwi z klatki schodowej na korytarz I-szej kondygnacji

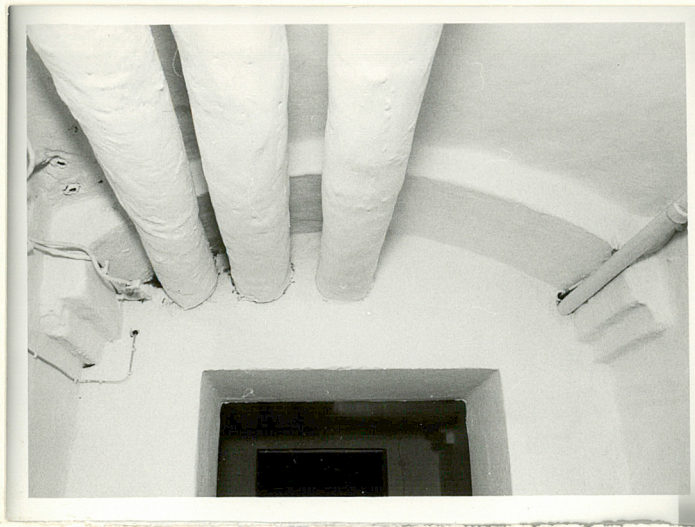
FOT. 21

Na wszystkich kondygnacjach ceglane sklepienia kolebkowe, w korytarzu długa kolebka wsparta na szerokich gurtach, w dawnych celach kolebki założone na module wyznaczonym przez szerokość jednej celi.

fot.17 - drzwi z fot.16 - widok od strony korytarza  
 fot.18 - korytarz I-szej kondygnacji  
 fot.19 - sklepienie korytarza II-giej kondygnacji  
 fot.20 - sklepienie korytarza piwnicy  
 fot.21 - ceglana kolebka charakterystyczna dla wszystkich d. cel więziennych  
 fot.22 - fragment sklepienia w jednej z cel piwnicznych  
 fot.23 } - drzwi do d. cel więziennych w piwnicy budynku  
 fot.24 }  
 fot.25 }  
 fot.26 - drzwi do celi z charakterystycznym okienkiem podawczym - widok od strony korytarza  
 fot.27 - drzwi z fot.26 - widok od strony celi  
 fot.

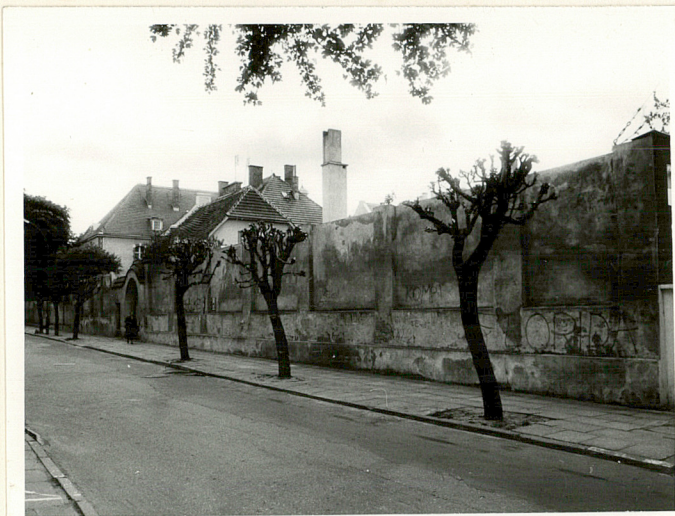
FOT. 28

Ogólny stan techniczny budynku dobry. Niezbyt dobry stan muru więziennego. Od strony wewnętrznej znaczne ubytki tynku, od strony ulicy widoczne silne zawilgocenia. Korzenie rosnących na placu przed budynkiem sądu kasztanów podważają ceglany cokół ogrodzenia od strony ul. 1 Maja - widoczne wybrzuszenia i pęknięcia muru.

- fot.28 - zewnętrzny mur więzienny - widok ogólny od strony ul.Grottgera  
 fot.29 - brama i furtka w murze z fot.28  
 fot.30 - brama i furtka z fot.29 - widok od strony więzienia  
 fot.31 - klamka i okucie furtki z fot.30  
 fot.32 - północny mur więzienny - widok od strony więzienia  
 fot.33 - zamurowane zejście do piwnic zlokalizowanych pod ziemią w części pñ.-zach. dziedzińca więziennego

W budynku bieżące prace remontowe. Wskazane zabiegi konserwatorskie mające na celu utrzymanie właściwego stanu muru.

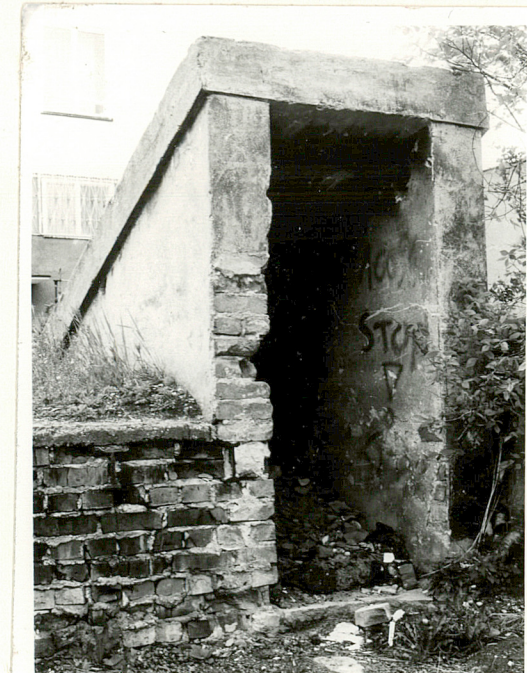
Prowadzi do nich zamurowane zejście.
