1. Obiekt

DOM PODCIENIOWY nr 4

KLECIE

11. Zdjęcia, rzut, przekrój, sytuacja, orientacja

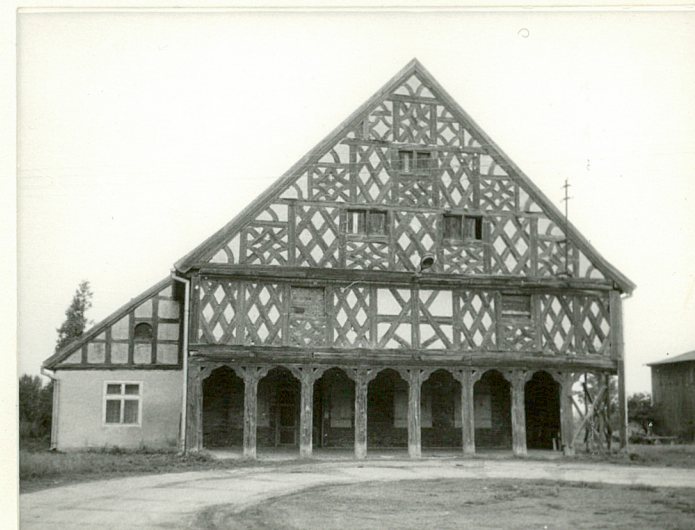
2.

- 1/ Widok ogólny z pld.-wsch.
- 2/ Ściana szczytowa - widok ogólny z południa
- 3/ Słupy, miecze, gzyms i oczep ściany frontowej podcienia - fragment
- 4/ Gzyms piętra ściany szczytowej podcienia - widok od frontu - fragment

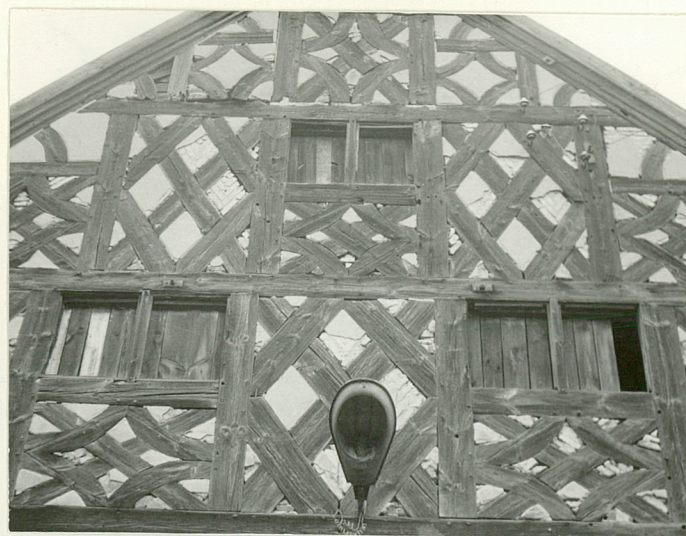
5.

- 5/ Szczyt ściany frontowej podcienia - fragment
- 6/ Główne drzwi wejściowe pod podcieniem
- 7/ Okiennica dwuskrzydłowa okna parteru pod podcieniem
- 8/ Okno dwudzielne w ścianie szczytowej pod podcieniem - widok od wewnątrz

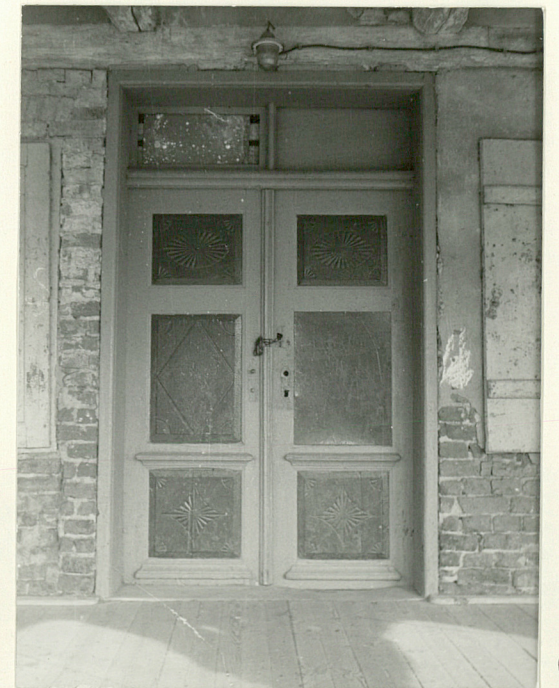
6.

Drzwi. Wszystkie drzwi drewniane w większości z zachowanymi okuciami, zamkami i klamkami. Główne drzwi wejściowe w elewacji frontowej, południowej (pod podcieniem) dwuskrzydłowe, płycinowo-ramowe, z nadświetlem wydzielonym profilowanym nadprożem. Skrzydła 3-polowe. Płyciny o zróżnicowanych kształtach i wielkości: dolne kwadratowe, środkowe w formie prostokąta stojącego, górne w formie prostokąta leżącego. Nad płycinami dolnymi profilowany gzyms odcinkowy. Płyciny z dekoracją snycerską - jedna płycina środkowa nie zachowała się. Skrzydło ruchome z listwą przymykową, profilowaną. W jej osi, w nadświetlu słupek dzielący nadświetle na dwa pola. Szczelinowy podział pół nie zachował się, (pierwotnie w formie czterech ukośnych, krzyżujących się szczelinek). Pozostałe drzwi wejściowe nowe - jednoskrzydłowe, płycinowo-ramowe.

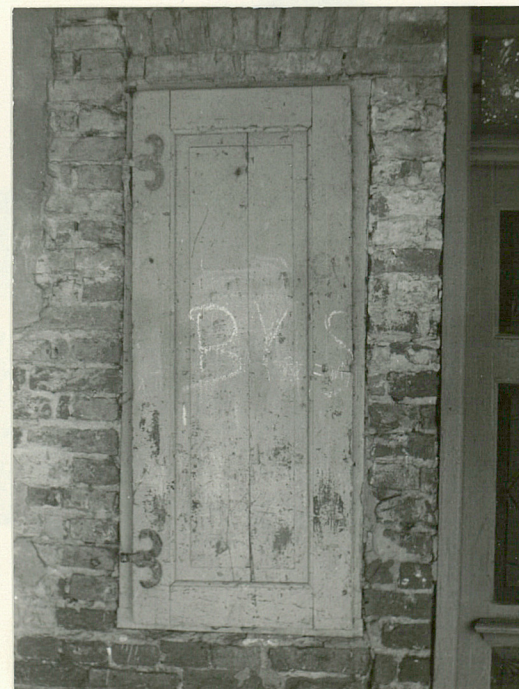
9.

- 9/ Okiennica jednoskrzydłowa okna parteru pod podcieniem
- 10/ Okno jednodzielne w ścianie szczytowej pod podcieniem - widok od wewnątrz
- 11/ Widok ogólny ze wschodu

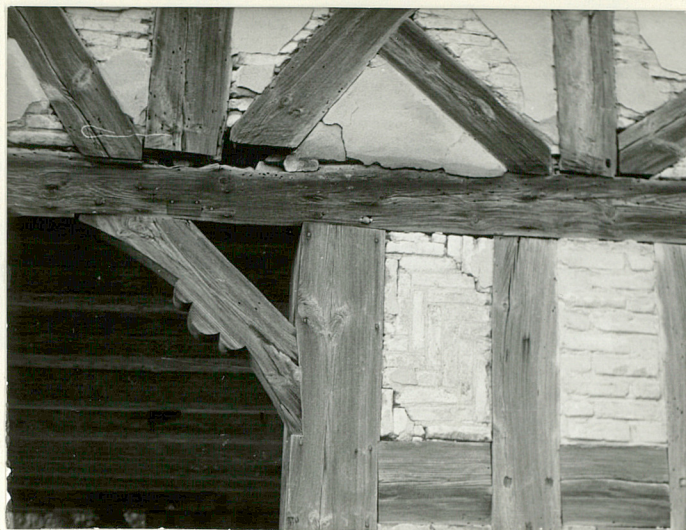
12.

- 12/ Słup, miecz i oczep ściany bocznej (wschodniej) podcienia - fragment
- 13/ Okiennica okna parteru w ścianie wschodniej
- 14/ Okno parteru w ścianie wschodniej

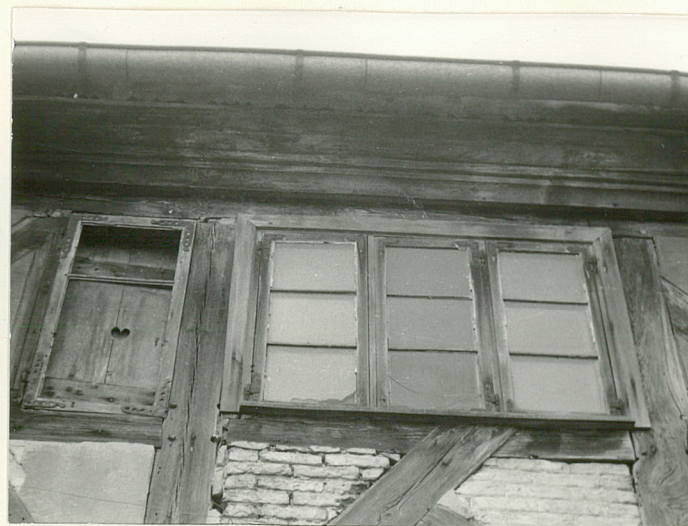
15.

- 15/ Okno trójdzielne piętra i gzyms podokapowy ściany wschodniej - fragment
- 16/ Okno jednodzielne piętra ściany wschodniej
- 17/ Widok ogólny z pld.-zach.

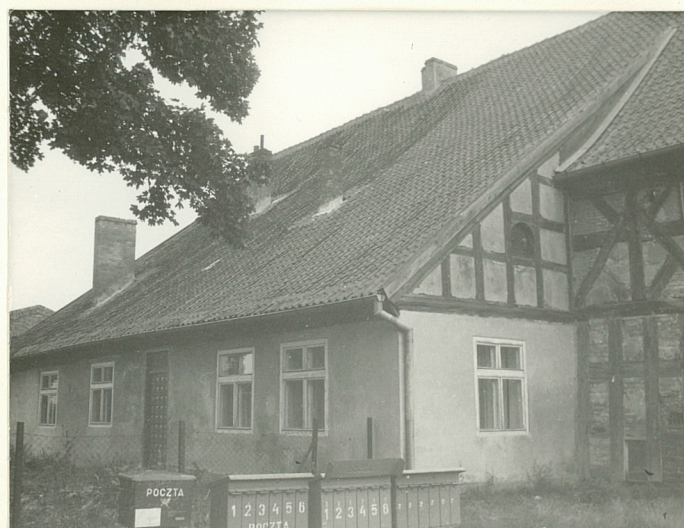
18.

- 18/ Przybudówka po stronie zachodniej - widok ogólny z pld.-zach.
- 19/ Okno w szczycie ściany południowej przybudówki
- 20/ Ściana szczytowa - widok ogólny

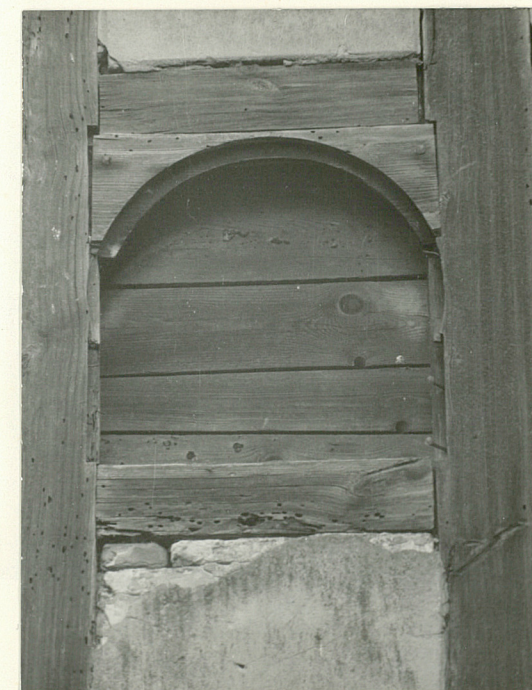
19.

W szczycie elewacji południowej dobudówki otwór okienny zamknięty łukiem półpełnym wyrobionym w konstrukcji ryglowej szczytu, otwór bez skrzydła okiennego.

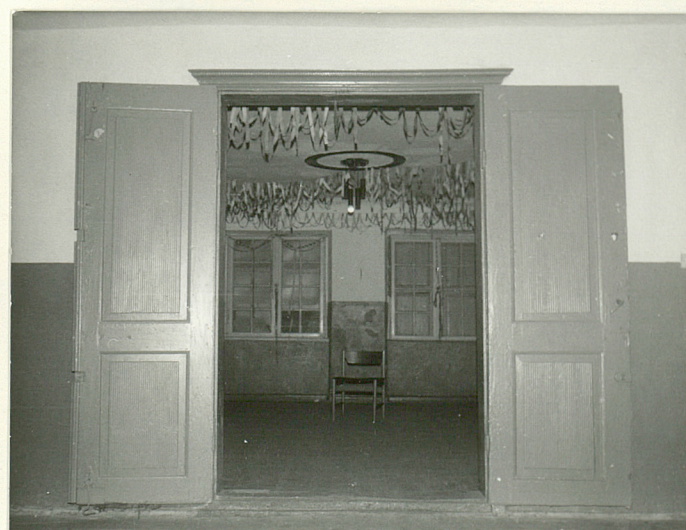
21.

Parter. Drzwi z sieni frontowej do pomieszczenia południowego w trakcie wschodnim dwuskrzydłowe, płycinowo-ramowe, z profilowanym nadprożem. Skrzydła 2-polowe, płyciny dolne prostokątne, płyciny górne w formie wydłużonego prostokąta - płyciny żłobkowane.

- 21/ Drzwi wejściowe z sieni frontowej parteru do dawnej małej izby
- 22/ Drzwi wejściowe do sieni środkowej z sieni frontowej parteru
- 23/ Drzwi wejściowe z sieni środkowej do dawnej dużej izby w trakcie środkowym- widok z sieni

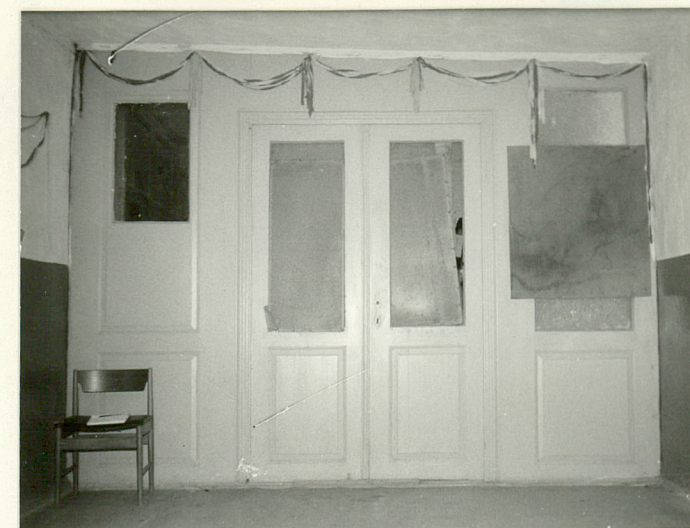
22.

Drzwi wiatrołapu z sieni frontowej do sieni środkowej w konstrukcji płycinowo-ramowej z drzwiami dwuskrzydłowymi j.w. lecz bez profilowanego nadproża. Partie boczne wiatrołapu 2-polowe, płyciny dolne kwadratowe, płyciny górne w formie wydłużonego prostokąta, wyższe od skrzydeł drzwiowych. W skrzydłach drzwiowych brak górnych płycin - w ich miejscu przeszklenie.

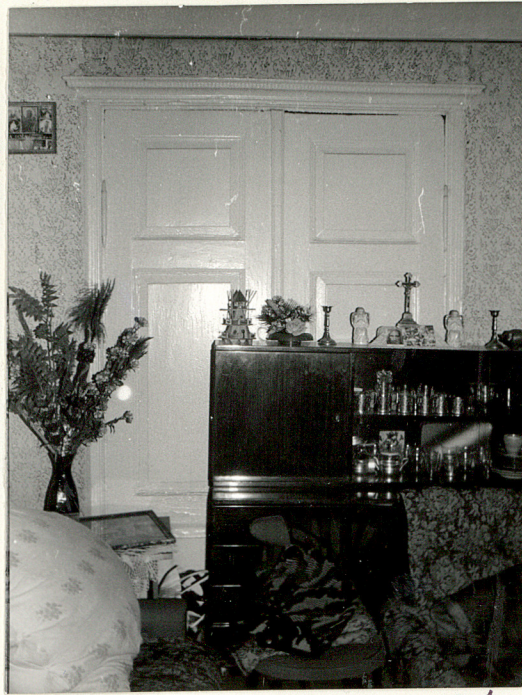
24.

- 24/ Drzwi dwuskrzydłowe z dawnej dużej izby w części północnej traktu środkowego do sieni środkowej - widok z pokoju
- 25/ Drzwi jednoskrzydłowe w sieni środkowej parteru

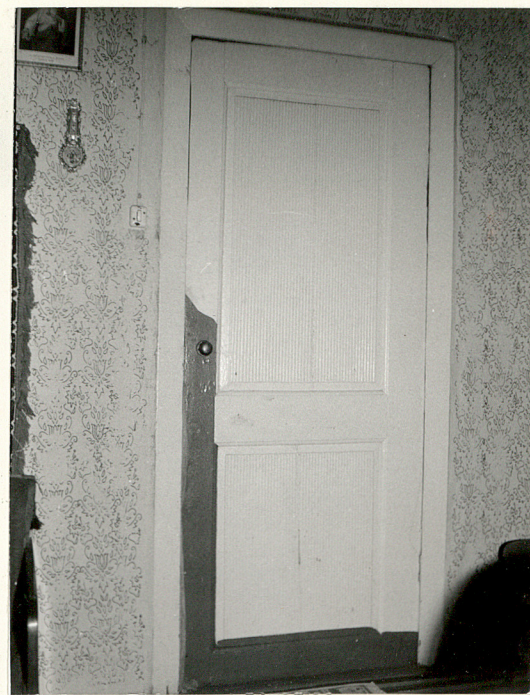
26.

W części północnej traktu wschodniego zachowane drzwi jednoskrzydłowe, płycinowo-ramowe, 2-polowe, płycina dolna kwadratowa, płycina górna prostokątna. Płyciny żłobkowane.

- 26/ Drzwi jednoskrzydłowe w pomieszczeniu w części północnej traktu wschodniego
- 27/ Piec kaflowy w dawnej dużej izbie
- 28/ Klatka schodowa w sieni środkowej

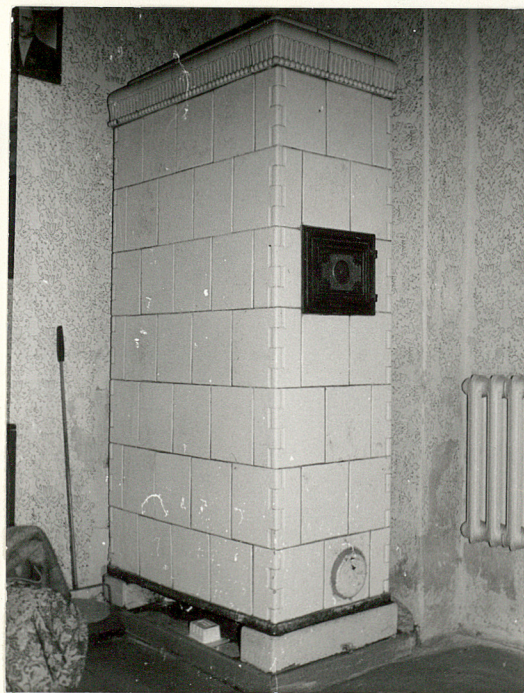
27.

W mieszkaniu na parterze zachował się piec kaflowy.

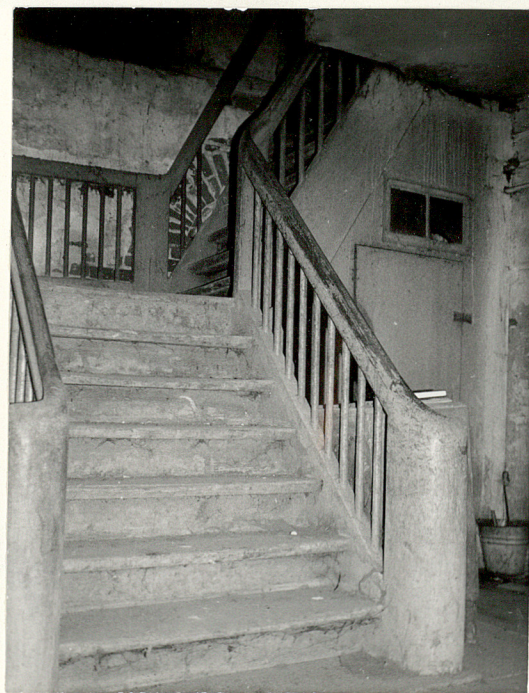
28.

Z parteru na piętro. Drewniane, w formie litery T: w dolnej części jednobiegowe przechodzące od podestu w dwubiegowe rozchodzące się w dwóch kierunkach prostopadle do biegu dolnego. Schody pełne, z podstopniami, z masywnymi słupkami czołowymi o zaokrąglonych płaszczynach, profilowanymi poręczami i prostymi okrągłymi tralkami balustrad. Schody doświetlone świetlikiem zabezpieczonym szklanymi dachówkami.

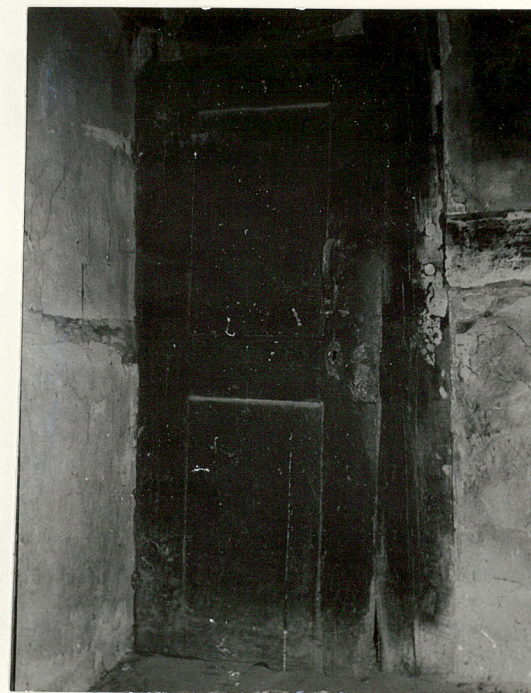
29.

Piętro. W pomieszczeniu przy kominie zbiorczym w trakcie wschodnim drzwi płycinowo-ramowe, 2-polowe. Płyciny w formie prostokątów stojących o jednakowej wielkości. Płyciny proste, gładkie.

- 29/ Drzwi jednoskrzydłowe na piętrze w pomieszczeniu przy kominie zbiorczym w trakcie wschodnim
- 30/ Okno wewnętrzne na piętrze w ścianie szczytowej korpusu budynku między pomieszczeniem w podcieniu a pomieszczeniem w korpusie głównym budynku

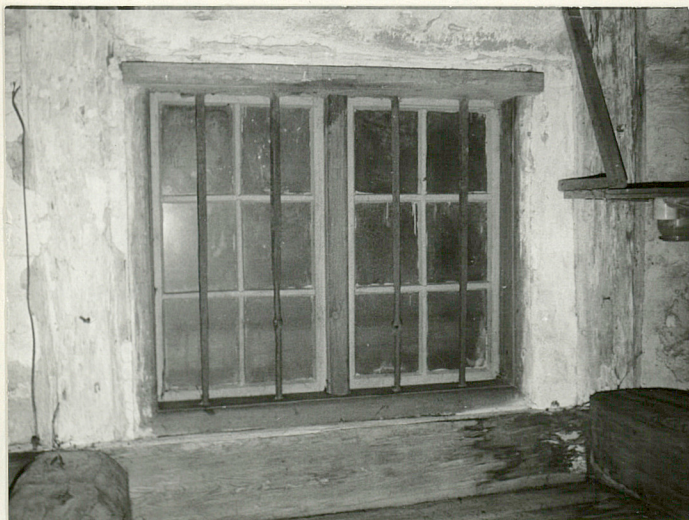
30.

Okno wewnętrzne na piętrze w ścianie między pomieszczeniem w podcieniu a pomieszczeniem w korpusie głównym budynku, ościeżnicowe, ze słupkiem, pojedyncze, dwudzielne, dwuskrzydłowe, skrzydła okienne z podziałem szczelinowym, 6-polowe. Otwór okienny zabezpieczony pionowymi metalowymi prętami.

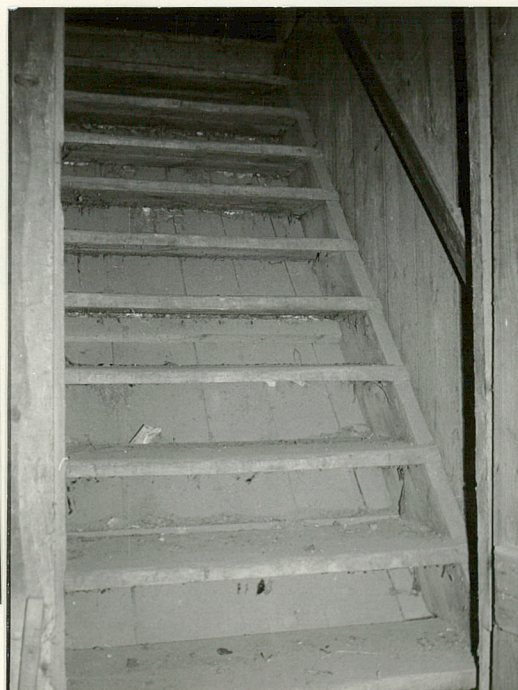
31.

Z piętra na poddasze drewniane, jednobiegowe, typu drabiniastego, proste. Schody od spodu odeskowane. Poręcze proste mocowane do ścianek bocznych.

- 31/ Schody z piętra podcienia na poddasze
- 32/ Wieżba dachowa - część dolna - fragment
- 33/ Wieżba dachowa - część górna - fragment
- 34/ Ściana szczytowa podcienia - rysunek B.Schmida z kwietnia 1901 roku - xerokopia

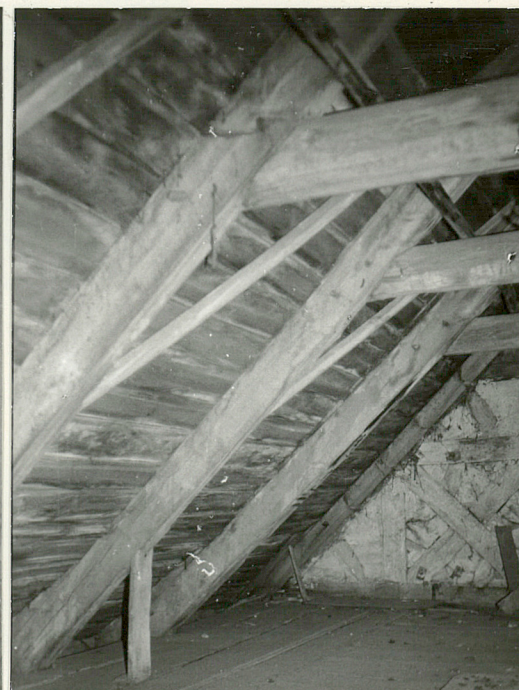
32.

Wieżba dachowa. Drewniana, krokwiowo-jętkowa z dwoma poziomami jętek. Krokwie oparte na wysuniętych poza obrys ścian belkach stropowych, w partii nad podcieniem na krótkich belkach stężających. Konstrukcja dachowa nad częścią dobudowaną przewiązana z krokwiami wieźby dachowej budynku głównego na wysokości drugiego poziomu jętek. Krokwie tej konstrukcji podparte słupami ustawionymi na końcach tramów. Końcówki krokwi oparte na wysuniętych poza obrys zewnętrzny murów belkach stropowych lub leżących na murze klocach.

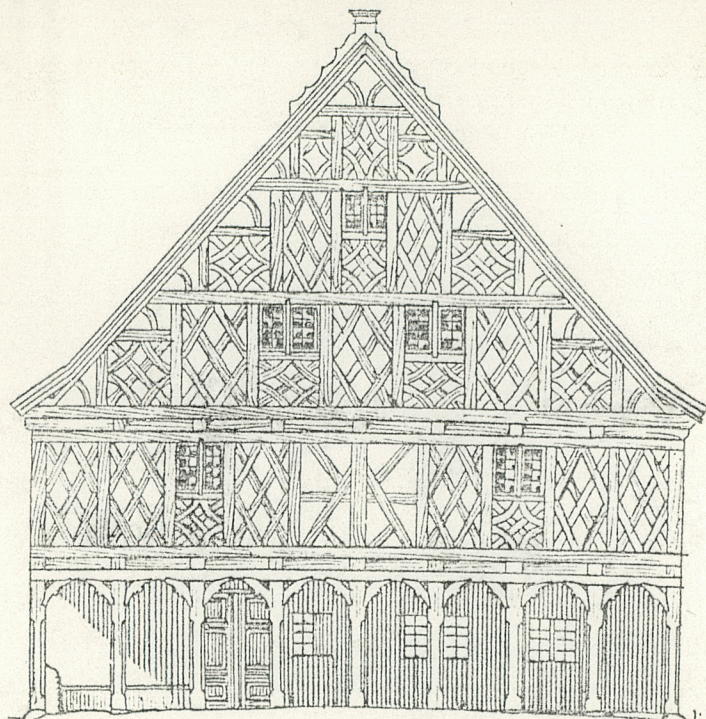
34.

Abb. 110. Klettendorf, Vorlaubengiebel des ehemals Zimmermannschen Hauses.  
B.S. April 1901  
Maßstab 1 : 150.

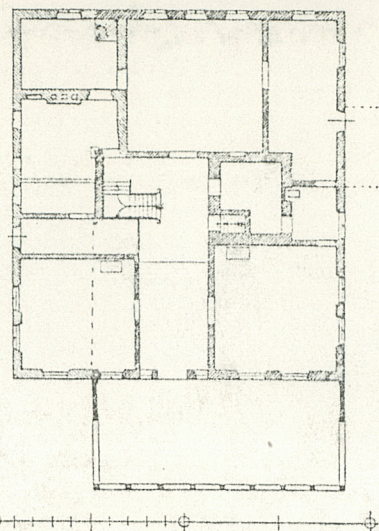
35.

Abb. 111. Heutiger Grundriß des früher Zimmermannschen Hauses zu Klettendorf.

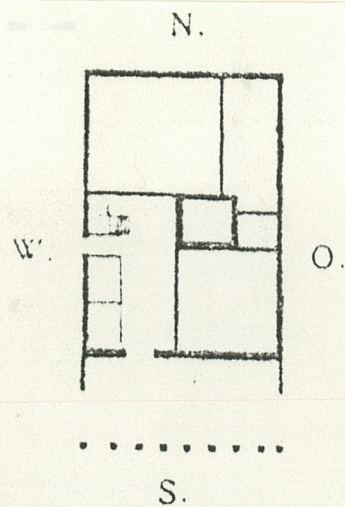
36.

Abb. 111a. Ergänzung des älteren Grundrisses zu Abb. 111.

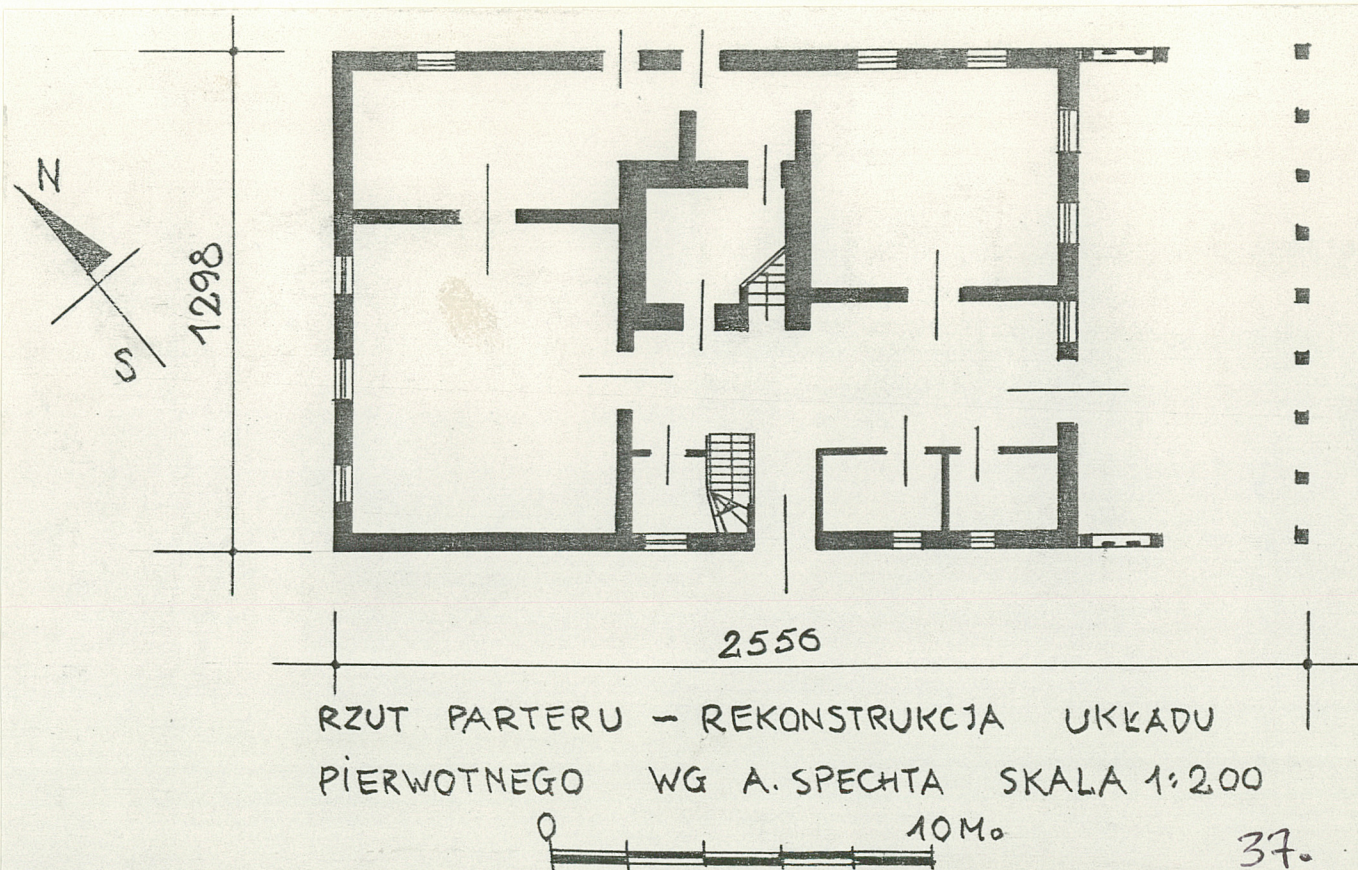
37.

Rzut. Pierwotny budynek wzniesiony na rzucie prostokąta o wymiarach 25,56 x 12,98 m z podcieniem przy ścianie szczytowej południowej obejmującym całą szerokość budynku (podcień na rzucie prostokąta o wymiarach 12,98 x 6,06 m, parter na rzucie prostokąta o wymiarach 19,50 x 12,98 m). Budynek rozbudowany od strony zachodniej o część równą długości parteru tj. 19,50 m i szerokości 4,22.

RZUT PARTERU - REKONSTRUKCJA UKŁADU  
PIERWOTNEGO WG A. SPECHTA SKALA 1:200
