Nr POMORSKIE

PENSJONAT /obecnie obiekt niezagospodarowany/

1912

Sopot

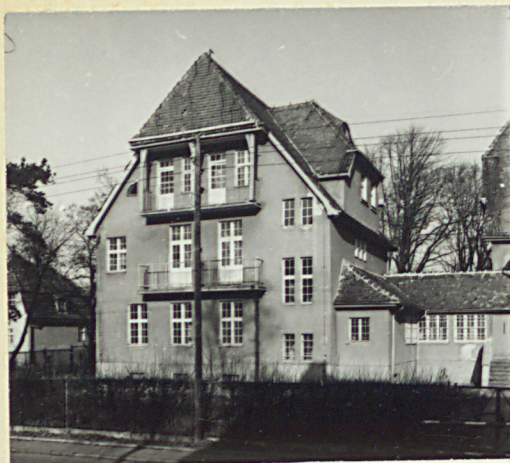
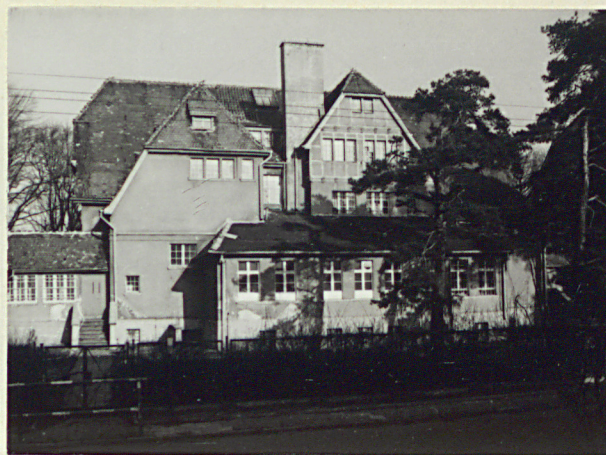
11 Zdjęcia rzut, przekroj, sytuacja, orientacja

Stan zachowania ścian fundamentowych zewnętrznych i wewnętrznych dobry. Miejscami mury przyziemia są zawilgocone. Stan zachowania stropów, schodów dość dobry.

Stan zachowania konstrukcji i pokrycia dachu różny. Miejscami dach przecieka powodując zawilgocenia stropów i odpadanie tynków.

Należałoby budynek sprzedać i rozważyć jego nową funkcję, jest to obiekt który doskonale nadaje się na dom czasowy dużego i zamożnego zakładu przemysłowego. Obiekt jednak w takim przypadku wymaga remontu kapitalnego. Należy osuszyć zawilgocone ściany, naprawić dach, wymienić podłogi, naprawić tynki wewnętrzne.

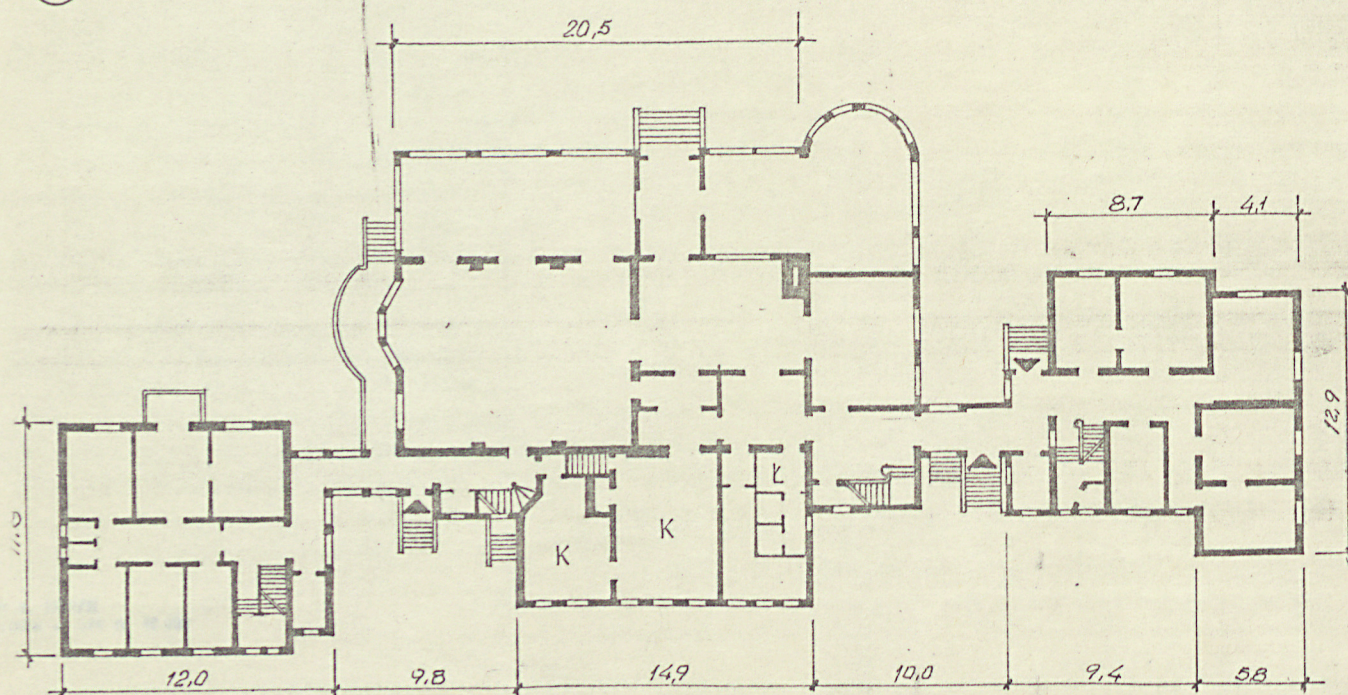
Rzut parteru

- Budynki założone na planie prostokąta z aneksami w korpusie głównym na parterze znajdują się: hol, klatka schodowa, pomieszczenia kuchni i rozległe sale i przeszklona weranda. Wszystkie sale i werandy są ze sobą połączone. Na piętrze znajdują się pokoje. W pawilonach bocznych znajdują się pokoje, rozmieszczone są one wzdłuż prostokątnego korytarza. Na każdym piętrze znajdują się łazienki i w części dodatkowo wc-ty na półpiętrach.

- Budynek główny 3-kondygnacyjny, z 4-tą kondygnacją poddasza. Pawilony boczne kondygnacyjne z trzecią kondygnacją mieszkalną poddasza. Wszystkie obiekty są podpiwniczone. Budynki połączone są krytymi, parterowymi korytarzami. Od zachodu do budynku przylega parterowy ryzalit mieszczący kuchnię oraz dwa wysunięte ryzality przykryte dwuspadowymi daszkami z naczółkami, od wschodu przeszklona weranda. W narożniku południowo-wschodnim zakończona półkoliście od północy przy budynku głównym znajduje się taras, który łączy się z korytarzem łączącym budynki. W pawilonach bocznych na wysokości 2-giej i 3-ciej kondygnacji znajdują się balkony na planie prostokątów z prostymi metalowymi balustradami.
