1. Obiekt zabytkowy
DWÓR

2. Miejscowość
TELKWiCE

3. Wiek <i>popoł. XIX w</i>	4. Styl	5. Kubatura m ³	6. Powierzchnia w m ² a) zabytkowa b) użytkowa	20. Przynależność administracyjna a) województwo <i>łódzkie</i> b) powiat <i>Sztum</i> c) gmina <i>Zukunftka Sztumska</i>

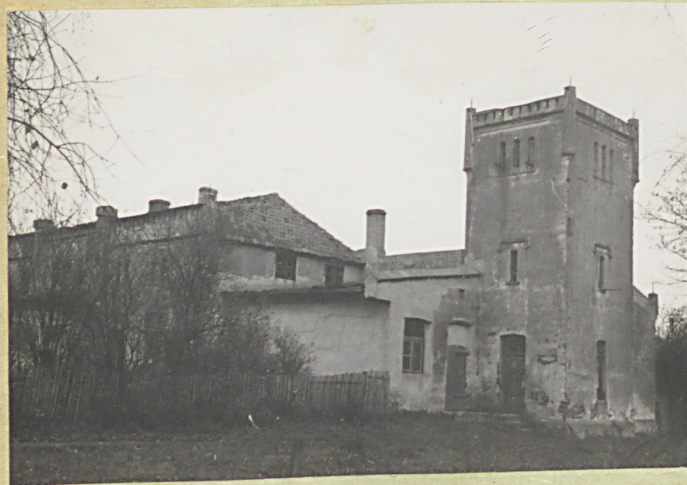
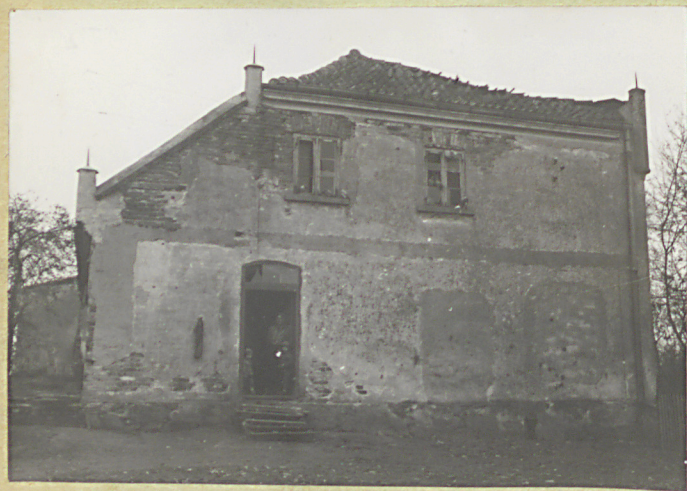
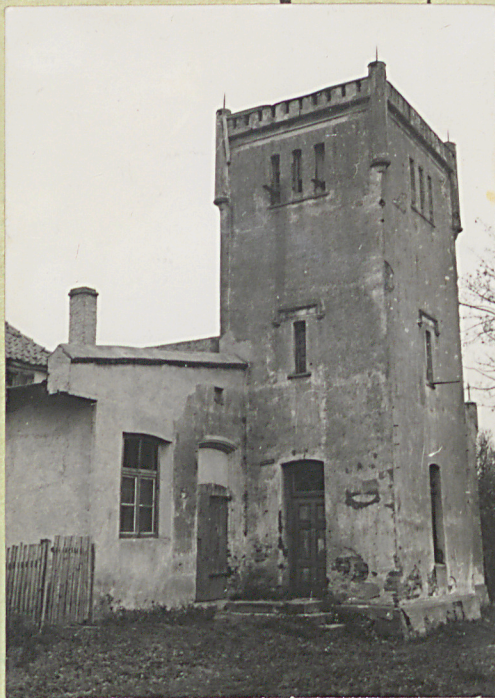
31. Szkic sytuacyjny, plan schematyczny, uwagi opisowe, fotografia

16. Użytkowanie w latach ubiegłych <i>- II -</i>		
		17. Użytkowanie obecne <i>Mieszkalne</i>		
		18. Nadaje się do użycia na <i>- II -</i>		
9. Autorzy i data budowy i przebudowy <i>Bud. poł. XIX w. Przebudowy k. XIX w. p. XX w.</i>		19. Data, rodzaj i stopień zniszczeń i odbudowy		
		Data	O P I S	Zniszczenia % Odbudowa %
		VIII. 1939 r.	<i>Niezniszczony</i>	
		XI. 1939 r.	<i>- II -</i>	
		XII. 1945 r.	<i>- II -</i>	
		<i>1968</i>	<i>Obiekt w stanie ruin.</i>	<i>80</i>

Jednokipietrowy, dom z ok. poł. XIX w. kryty dachówką holenderską, w późniejszych latach zupełnie przebudowany. W wyniku przebudowy obiekt ztracił zabytkowy charakter. Elewacja frontowa podzielona pionowo na trzy równe części chronią filarami. Na narożu boczna czworoboczna potężna z głównym budynkiem parterowa przybudówka.

Z uwagi na zły stan techniczny i niewielkie wartości zabytkowe obiekt kwalifikuje się do skreślenia z ewidencji zabytków.
