1. Obiekt

KOŚCIÓŁ PARAFIALNY p.w. Św. TERESY od DZIECIAŁKA JEZUS

3. Miejscowość

S Z Y M B A R K

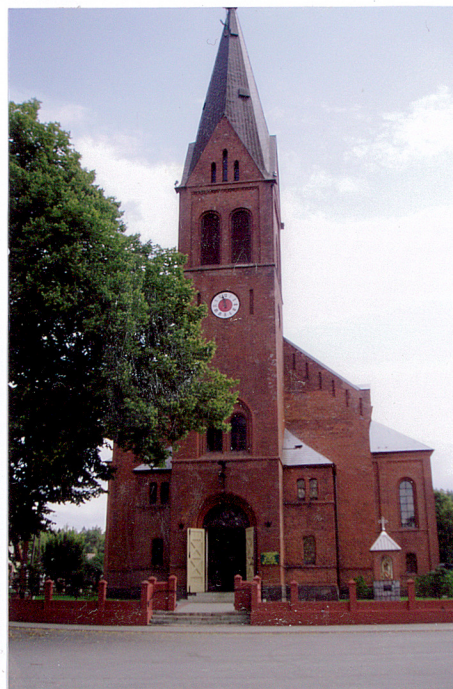
1

1. Elewacja zach.
2. Widok na wejście główne
3. Figura św. Teresy
4. Drzwi główne od str. zach.
5. Elewacja pld
6. Figura św. Szczepana
7. Elewacja wsch.
8. Widok na kościół i drogę od str. pld
9. Kamień węgielny
10. Drzwi wejściowe – str. pld
11. Elewacja ptn - fragment
12. Kraty w oknach zakrystii
13. Drzwi wejściowe od str. ptn
14. Dom przedpogrzebowy
15. Widok na prezbiterium
16. Dojście do konstrukcji kościoła
17. Zabytkowe organy, żyrandole, strop drewniany
18. Kraty nawiewu ciepłego powietrza
19. Szczegół konstrukcji chóru
20. Schody na wieżę
21. Strop w głównym wejściu
22. Schody boczne na chór
23. Elewacja zach. kościoła – rys. z 1938 rok
24. Budynek plebanii
25. Parafialne budynki gospodarcze

Zachodnia – szczytowa, wejściowa, symetryczna, z wieżą i zegarem na wieży. Główny portal wykończony jest rozglifioną archiwoltą i kolumnkami w uskokach, bez przewiązek. Również okno podwójne wieży tak wykończono. Do wieży przylegają przybudówki, w których umieszczono schody na chór i na wieżę. Cokół z kamienia ciosanego sięga wysokości ca 75 cm, powyżej niego ca 80 opaska ceglana podkreśla linię okien.
