WILLA KILKUMIESZKANIOWA

przed 1900 r

S O P O T

*Mokry*  
ul. Gwardii Ludowej 6

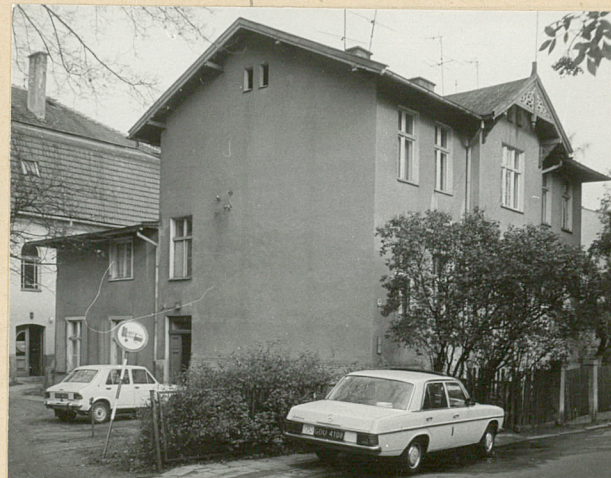
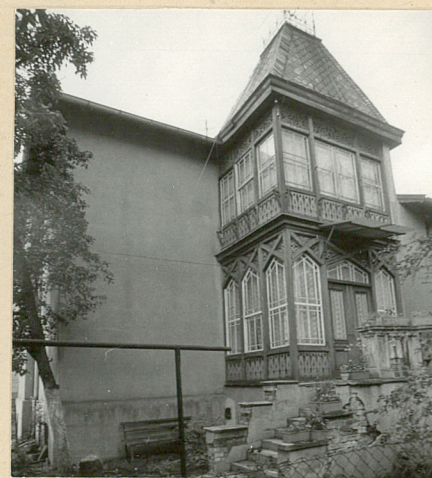
- Bryła budynku zwarta. Na osi elewacji frontowej lekko wysunięty ryzalit zwieńczony trójkątnym, drewnianym szczytem. W elewacji wschodniej drewniana dwukondygnacyjna weranda, na parterze połączona z tarasem. Weranda zwieńczona ostrosłupowym dachem, krytym ~~blachą~~ ~~blachą~~. Dach zwieńczony jest niewielkim tarasem z balustradą. Cokół wokół budynku wykonano z lastrica. Okapy dachu i werandy lekko wysunięte, wsparte na ozdobnie profilowanych końcach krokwi. Drewniana weranda zdobiona ażurową dekoracją o stylizowanym motywie roślinnym. Tynki nakrapiane - ciemnożółte. Weranda pomalowana w kolorze brązowo-ugrowym.

14. Kubatura	15. Powierzchnia użytkowa	16. Przeznaczenie pierwotne	17. Użytkowanie obecne
1968 m <sup>3</sup>	323,7 m <sup>2</sup>	willa, kilkumieszkaniowa	willa kilkumieszkaniowa
18. Prace budowlane i konserwatorskie, ich przebieg i dokumentacja		19. Stan zachowania (fundamenty, ściany zewnętrzne ściany, wewnętrzne, sklepienia, stropy, konstrukcje dachowe, pokrycia dachu, wyposażenie i instalacje)	
Prawdopodobnie wymieniona została stolarka okienna.		<p>Budynek utrzymany w dobrym stanie technicznym.</p> <p>Jedynie dość znacznie zniszczony jest murowany taras w części wschodniej budynku.</p>	
20. Najpilniejsze postulaty konserwatorskie			
Przeprowadzanie bieżących remontów.			
Naprawa tarasu.
