KARTA EWIDENCYJNA ZABYTEKÓW
ARCHITEKTURY I BUDOWNICTWA

KOŚCIOŁ KATOLICKI p.w. MATKI BOSKIEJ KROLOWEJ POLSKI

3. Miejscowość
S O M I N Y

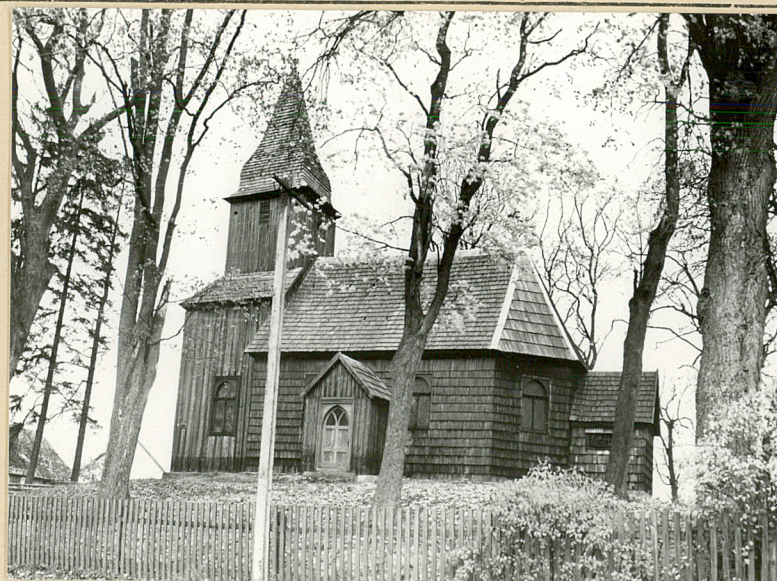
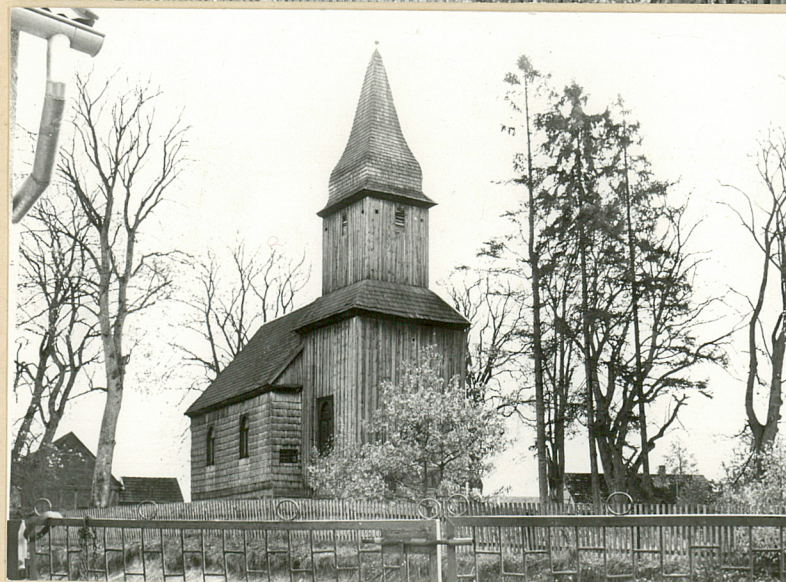
11. Zdjęcia

Kościół w Sominach jest budowlą wieżową, jednownętrzną, z trójboczną absydą i dwiema dobudówkami- boczną kruchtą przy ścianie południowej i nietypowo usytuowaną zakrystią przy wschodniej ścianie absydy. Rzut przyziemia głównego korpusu budynku oparty jest o formę prostokąta. Wschodni bok zamyka trójboczna absyda. Do korpusu głównego przytykają niemal kwadratowe w rzucie przyziemia, wieża od strony zachodniej, kruchta boczna, od strony południowej i zakrystia od strony wschodniej.

Ściany obwodowe nawy zrębowe od zewnątrz obite gontami. Od wewnątrz oszalowane deskami na styk. Pod okapem dachu jest ozdobnie profilowana deska podokapowa.

| <p>18. Prace budowlane i konserwatorskie, ich przebieg i dokumentacja</p> | | <p>19. Stan zachowania (fundamenty, ściany zewnętrzne ściany, wewnętrzne, sklepienia, stropy, konstrukcje dachowe, pokrycia dachu, wyposażenie i instalacje)</p> <p>Poszycie dachowe częściowo spróchniałe ma liczne ubytki. Belki ścian zawilgocone i zaatakowane przez larwy spuszczela i kołatka.</p> | |

| <p>20. Najpilniejsze postulaty konserwatorskie</p> <p>Pilny remont kapitalny całego obiektu. Wymiana poszycia dachu. Odwilgocenie, odgrzybienie ścian. Zniszczenie szkodników drewna-impregnacja.</p> | | | |

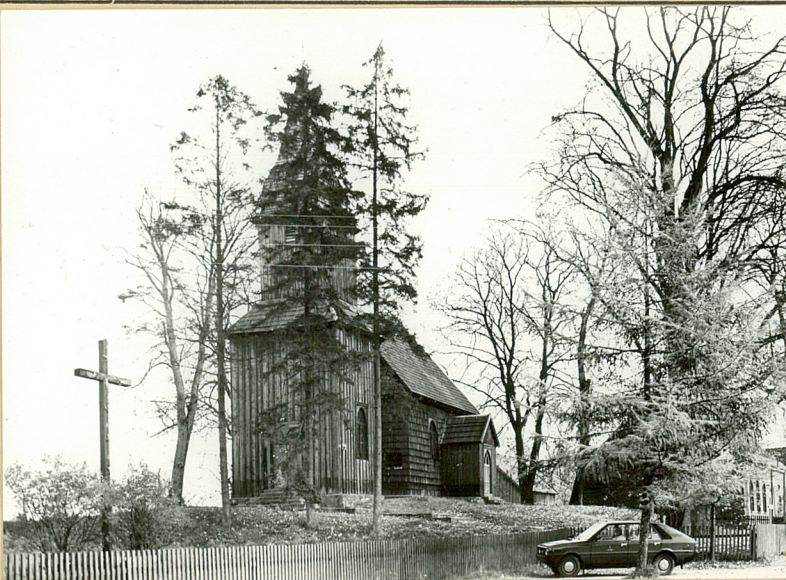
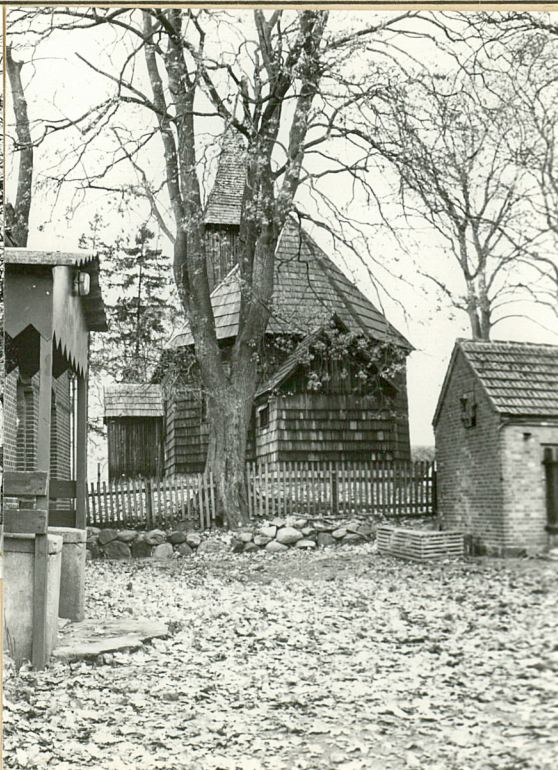
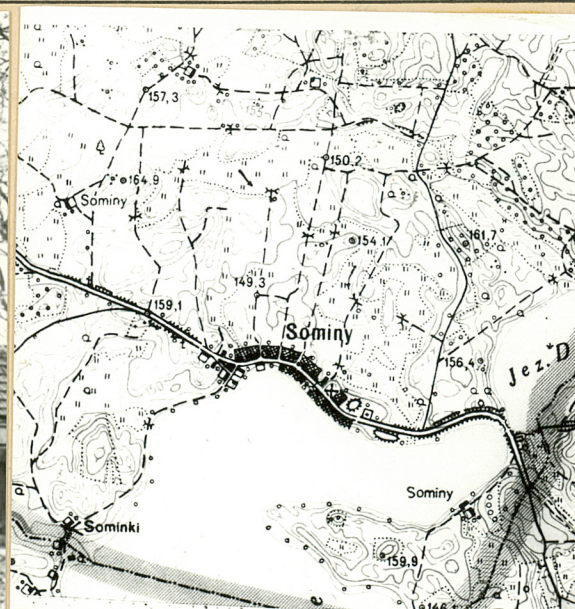
Okna-otwór okienny prostokątny, okno trzykwatrowe z profilowanym słupkiem i ślaniem. Dwie kwatery tworzą prostokątne skrzydła. Górny wywietrznik ma formę pełnego łuku. Szybki w kształcie rombu oprawne w ołów. W zakrystii i w ścianie zachodniej nawy, po obu stronach korytarza wieży okna prostokątne /prostokąt położony poziomo/ wieloszybowe. W zakrystii nad oknem daszek okapowy.

Wejście na strych przez chór muzyczny od strony wieży, po drabinie. Wejście na chór przez schody z kruchty pod wieżą, 4 stopnie są wykonane z cegły. Pozostałe drewniane, drabiniaste obudowane. Dach nad nawą trójspadowy, kryty gontem. Spad szczytowy nad absydą trójboczny. Konstrukcja więźby dachowej nierozpoznana. Szczyt dachowy zachodni zasłonięty częściowo wieżą. Część widoczna szczytu szalowana.

Wieża dwukondygnacyjna. Obie kondygnacje w przekroju poziomym niemal kwadratowe. Kondygnacja druga smuklejsza. Konstrukcja ścian kondygnacji pierwszej nie rozpoznana /prawdopodobnie szkieletowa Kondygnacja druga o konstrukcji szkieletowej. Od zewnątrz wieża oszalowana deskami pionowymi z olistwowaniem. Między kondygnacjami zastosowano daszek okapowy. Hełm na wieży baniasto iglicowy kryty gontem. Konstrukcja więźby dachowej hełmu nierozpoznana.

Przybudówki zakrystia i kruchta boczna. Ściany obwodowe obydwóch przybudówek nie rozpoznane. Zakrystia ma ściany od zewnątrz obite gontami od wewnątrz oszalowane deskami. Kruchta boczna jest od zewnątrz oszalowana deskami pionowymi z listwami. Od wewnątrz wtórnie obita płytą pilśniową. Dachy obydwu przybudówek dwuspadowe, kryte gontem z szczytami dachowymi oszalowanymi.
