1. Obiekt

CHAŁUPA NR 28

ok. 1870

S T U D Z I E N I C E

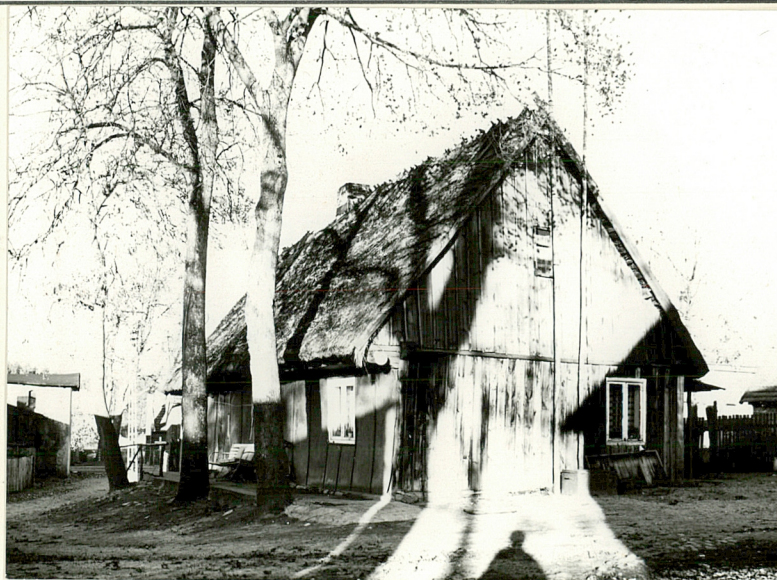
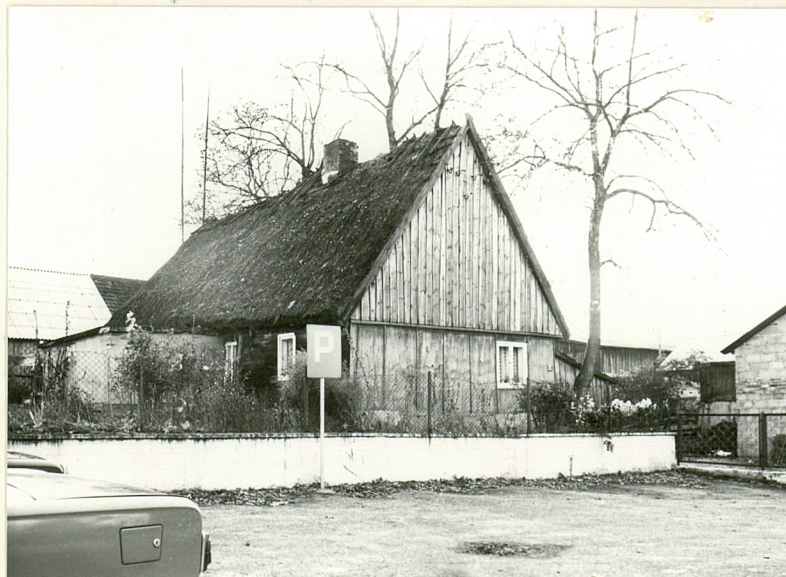
11. Zdjęci

Chałupa jednokondygnacyjna, szerokofrontowa, asymetryczna, dwutraktowa, niepodpiwniczona.

Rzut przyziemia oparty na planie prostokąta. Jedyne wejście w ścianie licowej północnej.

Ściany zewnętrzne zrębowe, częściowo oszalowane deskami, częściowo obite płytami pilśniowymi.

Dach dwuspadowy, pokryty słomą, wzmocnioną w kalenicy koziółkami.

Konstrukcja krokwiowo jętkowa. Dolne końce krokwi umocowane w belkach stropowych. Szczyty dachu oszalowane deskami.
