1. Obiekt

DWÓR HISZPAŃSKI - OBECNIE BUDYNEK BIUROWY

Sopot

4. Adres Al. Niepodległości 781  
karta mapy 26, nr ewid. gr. 1210  
dz. nr 112/1

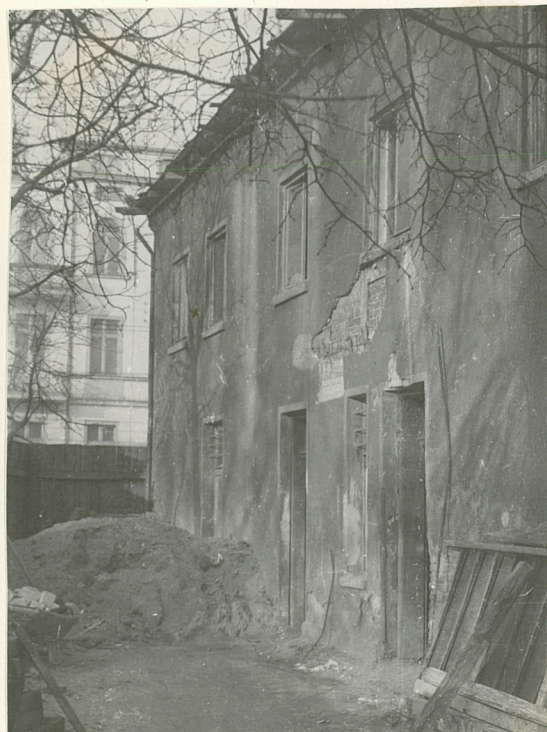
1

1. Elewacja południowa		21. Elewacja wschodnia
2. " "		22. Elewacja północna
3. Elewacja wschodnia		23. Elewacja południowa
4. Piwnica		24. " " -kuta krata

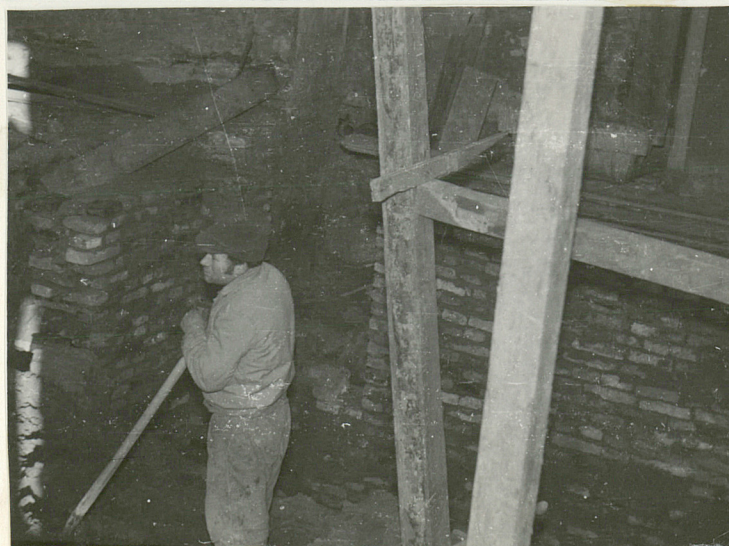
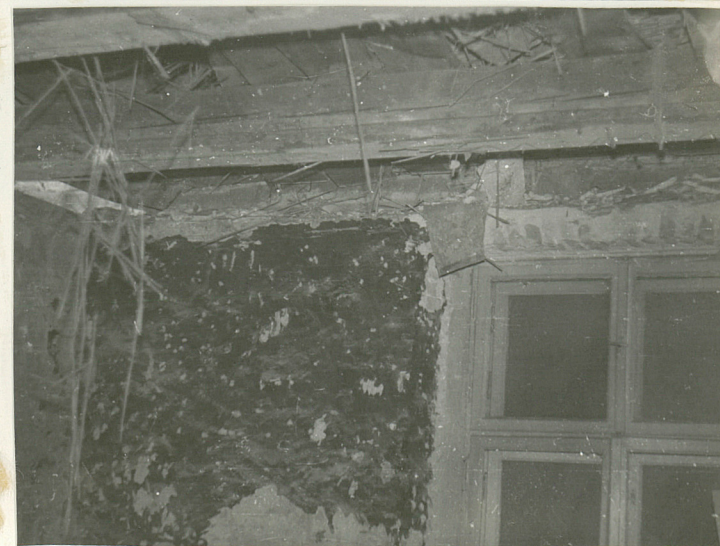
4,5

5. Strop i ściana w partii przyziemia		25. " " -tablica informacyjna
6. Strop nad piętrem		26. " " -wejście główne
7. Strop nad parterem		27. " zachodnia ,okno w przyziemiu

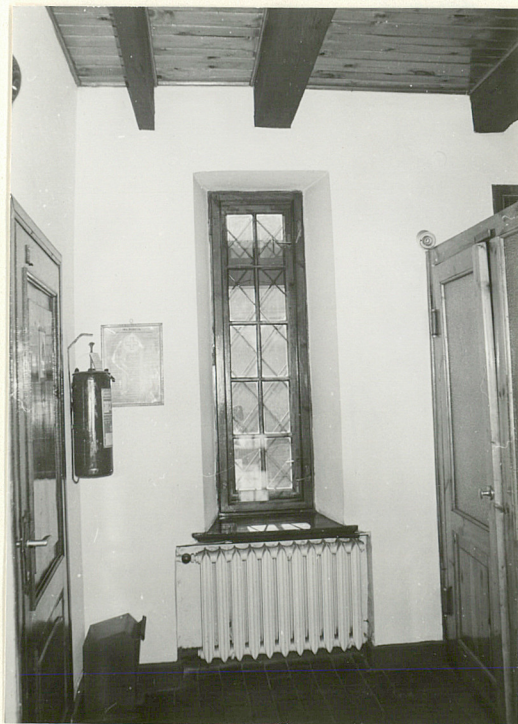
12

12. Parter - holl		32. Piętro - holl - stolarka drzwiowa
13. Parter - holl		33. Piętro - sekretariat
14. Holl - część południowa		34. Klatka schodowa - widok z poddasza

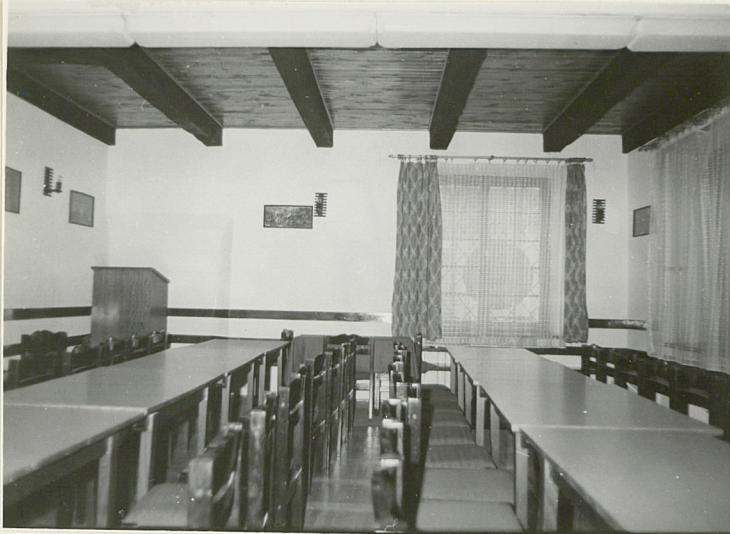
15

15. Parter - sala w części zachodniej		35. Poddasze -korytarz
16. Klatka schodowa -osłona kaloryferów		36. Salka konferencyjna -poddasze, część zachodnia

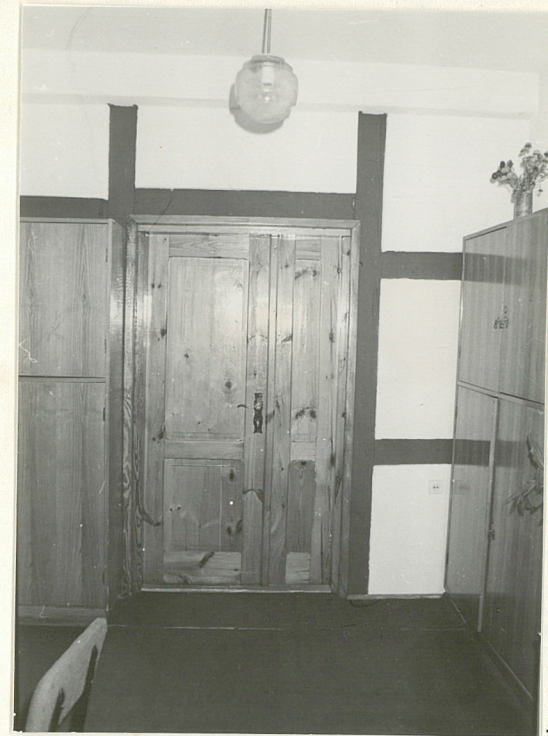
19

17. Klatka schodowa		37. Detal okucia drzwi
18. Holl - I-sze piętro		38. Piwnica - schody
19. Stolarka drzwiowa - I-sze piętro		39. Piwnica -mury
20. Sekretariat- I-sze piętro		40. Piwnica - widok sklepienia kolebkowego
Wkładkę założył: ..... <u>J u s t y n a C z y s z e k</u> 12.1989 (imię, nazwisko, data) Miejsce przechowywania negatywów: ..... <u>G.O.D.Z.</u>
