1. Obiekt  MIESZKALNO-PENSJONATOWY /ob. mieszkalny/	2. Czas powstania  1897	3. Miejscowość  Sopot
---	-------------------------------	-----------------------------

11. Zdjęcia. rzut, przekrój, sytuacja, orientacja

4. Adres Karta mapy 25, Nr dz. 106/3  
ul. 22 Lipca 14  
nr hipoteczny 266

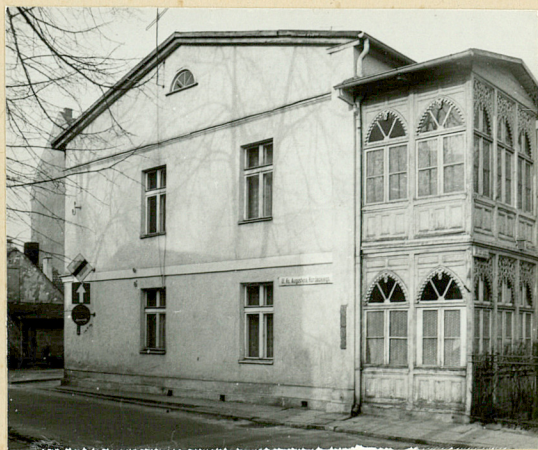
1. Elewacja południowa

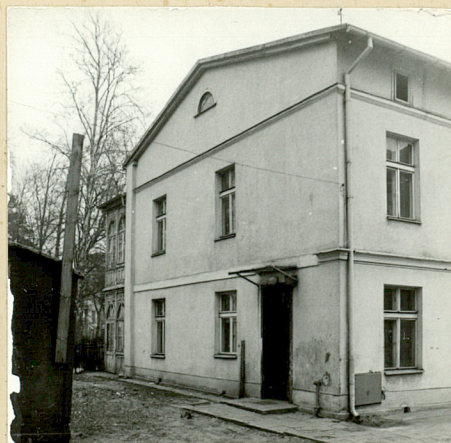
2. Elewacja północna

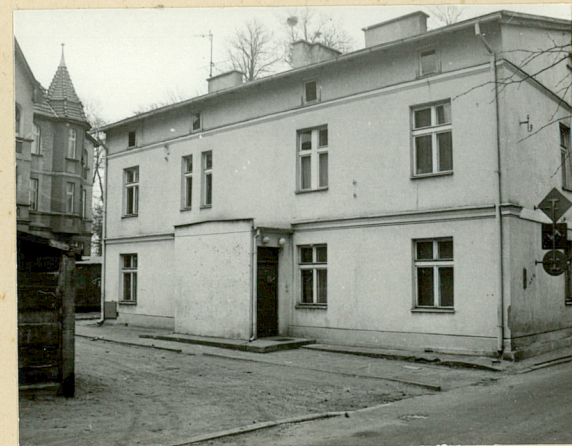
3. Elewacja zachodnia

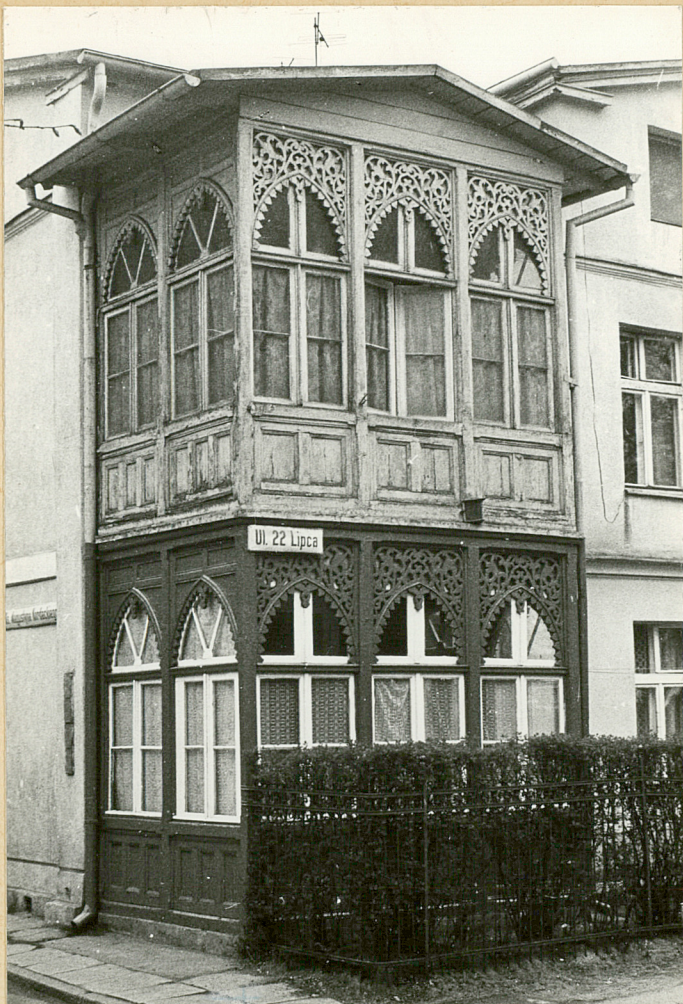
- Budynek dwukondygnacyjny z niskim strychem, niepodpiwniczony.
- W elewacji wschodniej dwie dwukondygnacyjne, drewniane werandy na planie prostokątów, pola nadokienne zdobne ażurową, drewnianą dekoracją o motywach kwiatowych. Na osi o elewacji, lekko wyniesione ponad połacie dachu część poddasza, przykryta dwuspadowym daszkiem.

4. Drewniana weranda w elewacji wschodniej

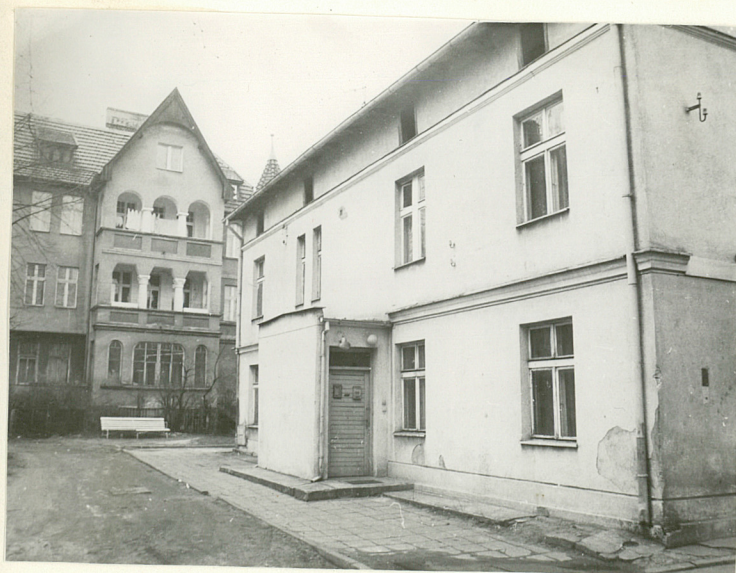
1

- 1.Elewacja zachodnia.
- 2.Elewacja wschodnia.
- 3.Elewacja północna.
- 4.Elewacja południowa.
- 5.Elewacja wschodnia-parter.
- 6.Elewacja wschodnia-piętro.
- 7.Strona wschodnia-ogrodzenie posesji.
