KOŚCIÓŁ p.w. Św. ROCHA M

ok. 1340 r.,  
wieża-pocz. XIX w.

NOWY TARG

11. Zdjęcia, plan sytuacyjny, rzuty

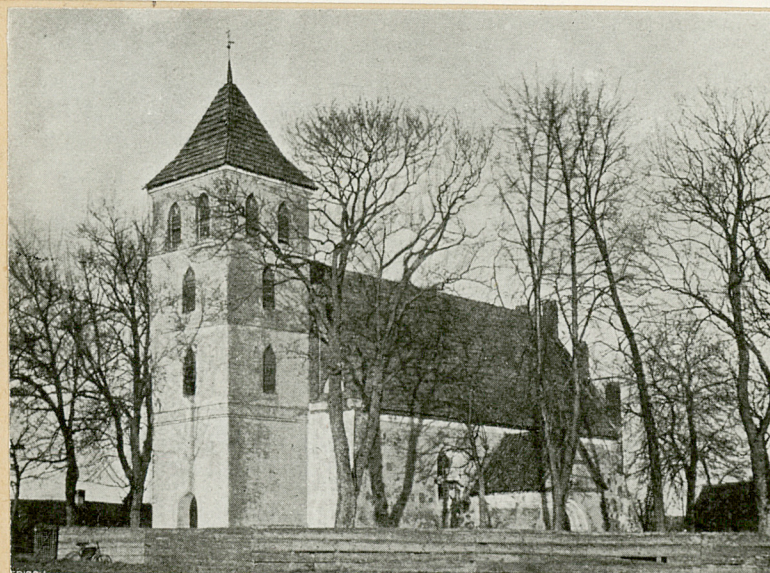
Kościół położony na południowym krańcu wsi Nowy Targ, w rozwidlaniu dróg, po jego <sup>południowej</sup> północnej stronie. Kościół orientowany, otoczony cmentarzem, położony na działce centralnie, murewany. Złożony na rzucie prostokąta, z kwadratową wieżą od zachodu. Przy elewacji południowej, centralnie, prostokątna kruchta, a przy północnej, w jej wschodniej części prostokątna zakrystia. Bryła kościoła zwarta, przykryta dwuspadowym dachem. Wieża prosta, czterokondygnacyjna, przykryta dachem czterospadowym. Dachy kryte dachówką holenderską. Elewacja wschodnia, murewana z kamienia, jednoosiowa, wsparta na narożnikach potężnymi skarpami, z ostrołuczną wnęką o schodkowych ościeżach w osi. W górnej części wnęki okno. Elewacja zwieńczona prostym fryzem z cegieł, nad którym trójstopniowy, pięcioosiowy, murewany z cegły szczyt ze sterczykami zwieńczonymi ośmiespadowymi, pogrążonymi daszkami. W pięciu osiach ostrołuczne blendy. W środkowej blendzie dwa, ostrołuczne okienka. Elewacja południowa, murewana z kamienia, trójosiowa. W osiach skrajnych dwa ostrołuczne okna z schodkowymi ościeżami. W środkowej osi kryta dwuspadowym dachem kruchta ze szczytem w konstrukcji ryglowej od południa i z ostrołucznym portalem o schodkowych ościeżach w osi elewacji południowej. Gryzma podokapowa z wysuniętych cegieł. Elewacja północna posiada dwa ostrołuczne okna o schodkowych ościeżach w zachodniej części, a w wschodniej części dobudowaną zakrystię z dwuspadowym dachem, prostokątnymi drzwiami w elewacji wschodniej i oknem w elewacji południowej. Elewacja zachodnia ze sterczykowym szczytem po bokach wieży doń przylegającej. Wieża w osi, od zachodu posiada ostrołuczny wejście, a w drugiej i trzeciej kondygnacji, od półn. i zachodu, w osiach, ostrołuczne okienka. W czwartej kondygnacji, z wszystkich czterech stron, symetrycznie po dwa, ostrołuczne okienka. Pod okapem profilowany grzybek ceglany. Wieża murewana z cegieł i tynkowana. Stropy drewniane.

<p>14. Kubatura</p> <p>1650 m<sup>3</sup></p>	<p>15. Powierzchnia użytkowa</p> <p>302 m<sup>2</sup></p>	<p>16. Przeznaczenie pierwotne</p> <p>sakralne</p>	<p>17. Użytkowanie obecne</p> <p>sakralne</p>
<p>18. Prace budowlane i konserwatorskie, ich przebieg i dokumentacja</p>		<p>19. Stan zachowania (fundamenty, ściany zewnętrzne, ściany wewnętrzne, sklepienia, stropy, konstrukcje dachowe, pokrycie dachu, wyposażenie i instalacje)</p> <p>Stan zachowania dość dobry.</p> <p>W 1930 r. - zawilgoć ścian i więźby dachowej</p>	
<p>20. Najpilniejsze postulaty konserwatorskie</p> <p>wymaga odwodnienia i naprawy dachu.</p>
