1. Obiekt

Kościół pw. Sw. Rocha w Nowym Targu

XIV - XIX w

Nowy Targ

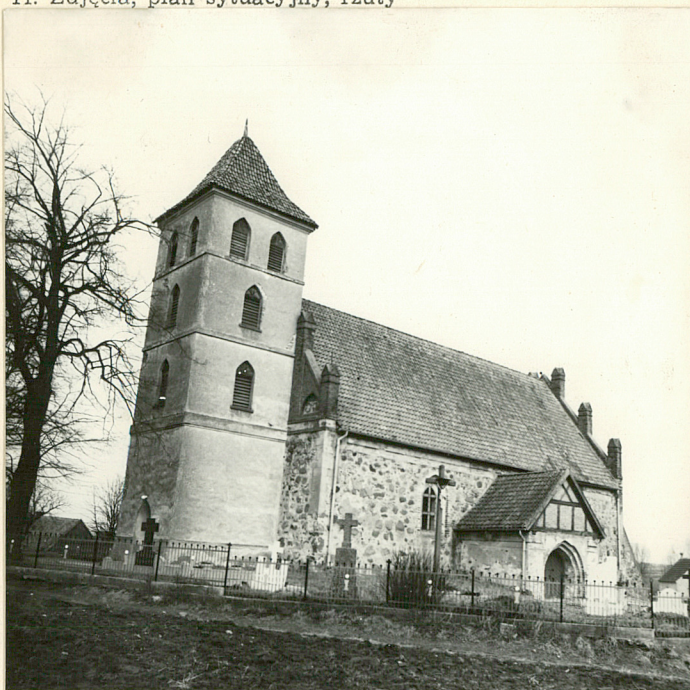
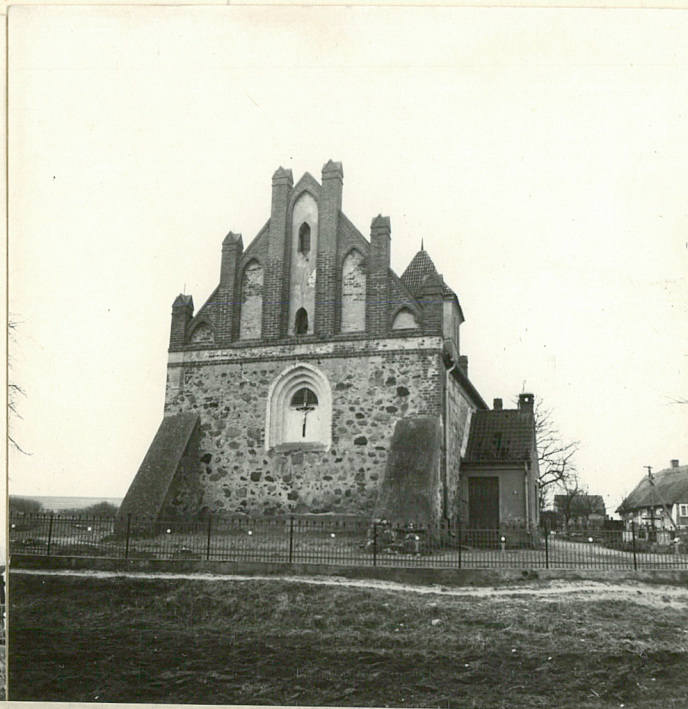
11. Zdjęcia, plan sytuacyjny, rzuty

Kościół usytuowany przy drodze, murowany z kamienia i cegły, orientowany, na rzucie prostokąta z wieżą na rzucie kwadratu na osi kościoła. Przy elewacjach bocznych kruchta i zakrystia. Ściana wsch. prosta ujęta dwoma skarpami ze szczytem sterczynowym. Wieża trój-kondygnacyjowa, kryta dachem namiotowym. Otwory okienne we wnękach profilowanych zamkniętych łukiem ostrym. Dekoracyjna stolarka okienna w postaci rozet, w oknach wieży. Stropy drewniane, dach dwuspadowy, kryty dachówką holenderką.

14. Kubatura	15. Powierzchnia użytkowa	16. Przeznaczenie pierwotne	17. Użytkowanie obecne
1650 m ³	302 m ²	Sakralne	Sakralne
18. Prace budowlane i konserwatorskie, ich przebieg i dokumentacja		19. Stan zachowania (fundamenty, ściany zewnętrzne, ściany wewnętrzne, sklepienia, stropy, konstrukcje dachowe, pokrycie dachu, wyposażenie i instalacje)	
		Stan zachowania obiektu dobry	
20. Najpilniejsze postulaty konserwatorskie			
15.III.1978 r. Ogólny stan obiektu dobry, nie wymaga pilnych czynności konserwatorskich
