573/2 BUDYNEK BIUROWY + BUDYNEK GOSPODARCZY
WZESPOLE PALACU

3. Miejscowość
STAROGARD
GDANSKI

4. Adres ul. Harasa 19
dec. ul. KANATOWA
nr hipoteczny obręb 14 działka 125
KW 917

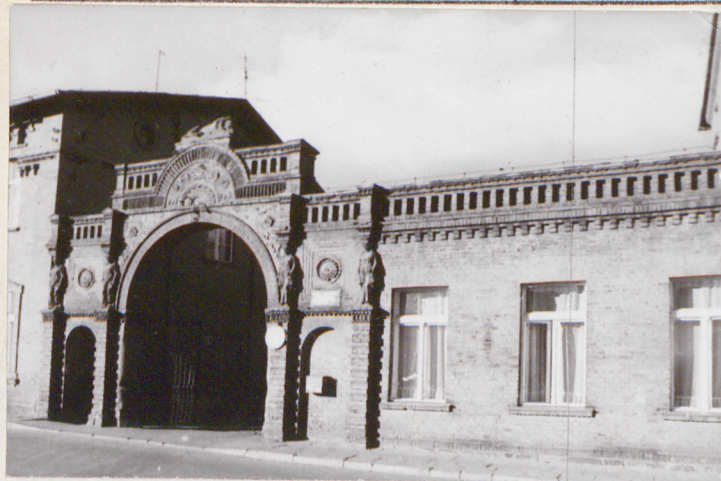
1-brama wejściowa od ulicy 2-elewacja boczna i tylna 3, 5-detale okna/ed podwórza/
4-widek bramy/ed podwórza/ 6-okap 7-krata drzwi

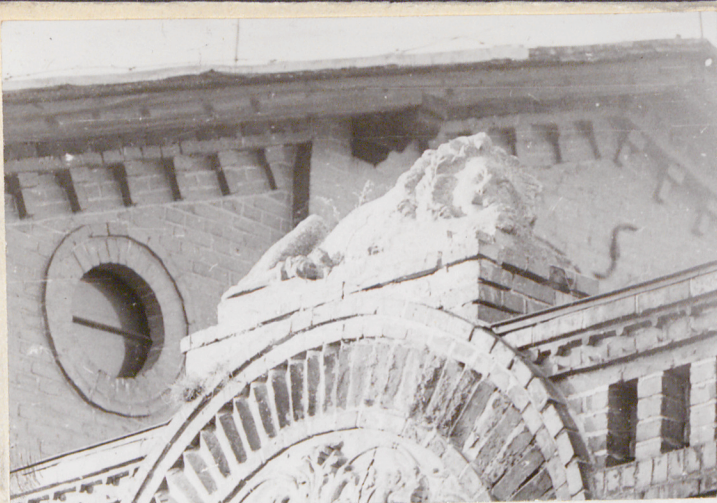
8,9-lew i ornament nad wejściem
głównym 10-ornament w polu obok
arkady wejścia głównego
11-rozeta nad wejściem bocznym
12,13,15-kariatydy
14-pestument kariatydy

wszystkie detale z czerwonej
cegły

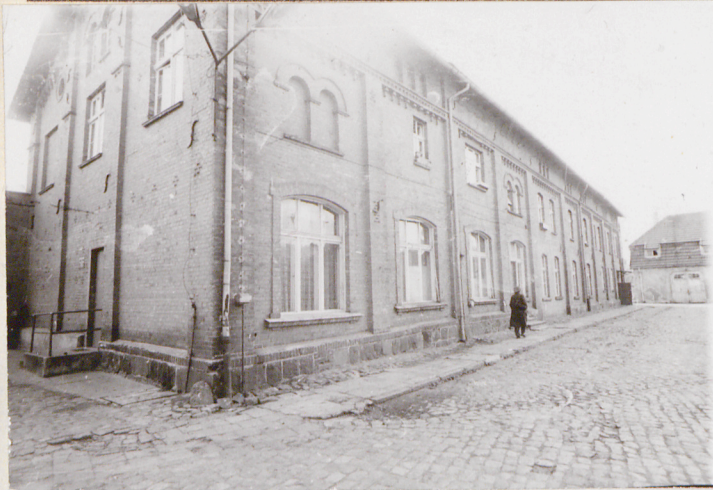
- Elewacje traktowane równorzędnie. W elewacjach podłużnych fryz nad ~~pn.~~ 2 kond. pionowy podział 2-kondygnacyjnymi pilastrami. Odcinkowe nadproża nad oknami oraz pseudoromańskie biforia i triforia.

- 1-el. północna
- 2-fryz nad 2 kondygnacją i triforią w tej elewacji
- 3-biforia w tej elewacji
- 4-elewacja zachodnia
- 5-pinakiel nad kariatydą przy bramie
- 6-el. wschodnia

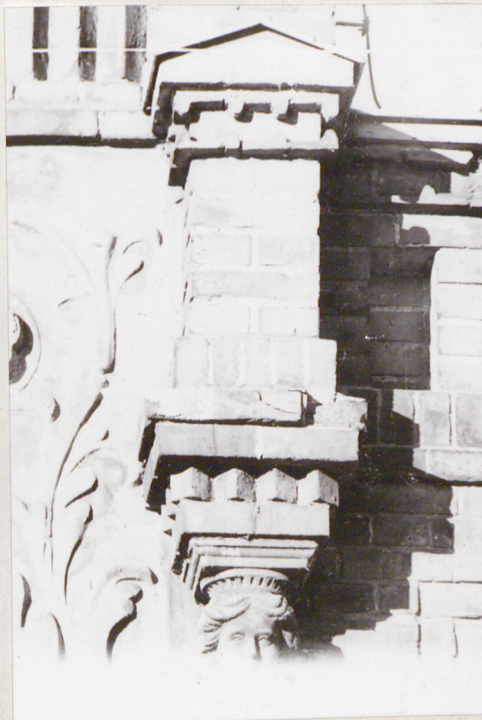
- Instalacje wod-kan, elektryczne, CO.
- Budynek nr 19 połączony jest z byłym pałacem bramą wjazdową połączoną jednocześnie z niewielkim parterowym budynkiem wzorowaną na architekturze łuków triumfalnych, 3-arkadowa, 4 plastry w których umieszczono 4 postacie kobiece /około 1 m wysokości/, liczne ornamenty roślinne i rozety. Całość zwieńczona prościutką attyką. /razem z budynkiem parterowym/. W Największej środkowej ^{arkadzie} krata ozdobna. Wszystkie detale wykonane z czerwonej cegły /o silnej barwie czerwonej/

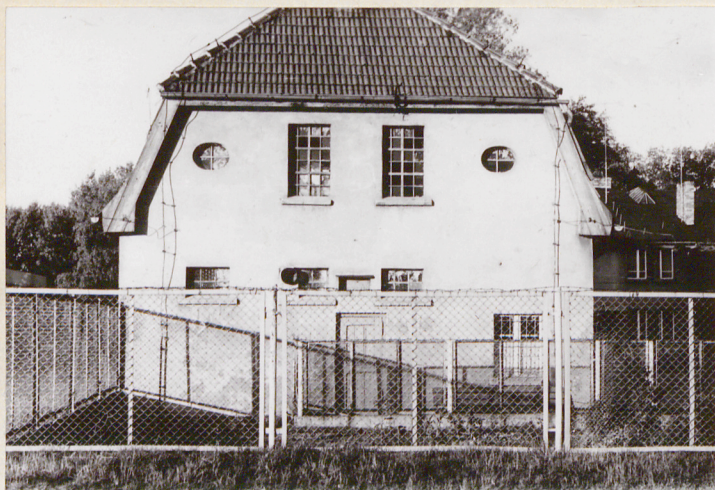
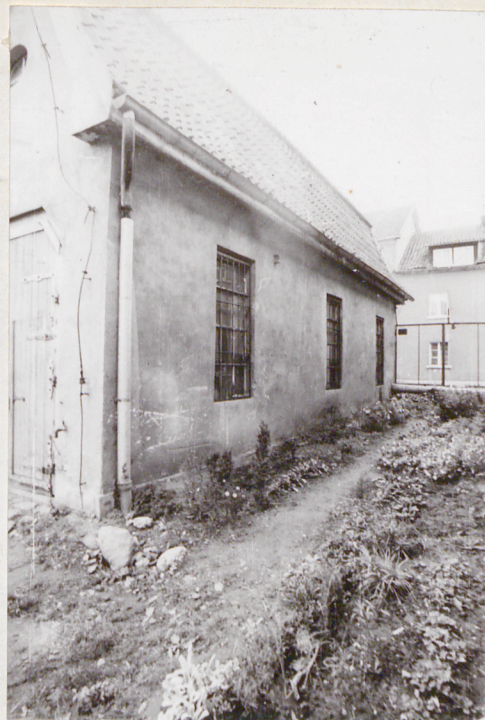
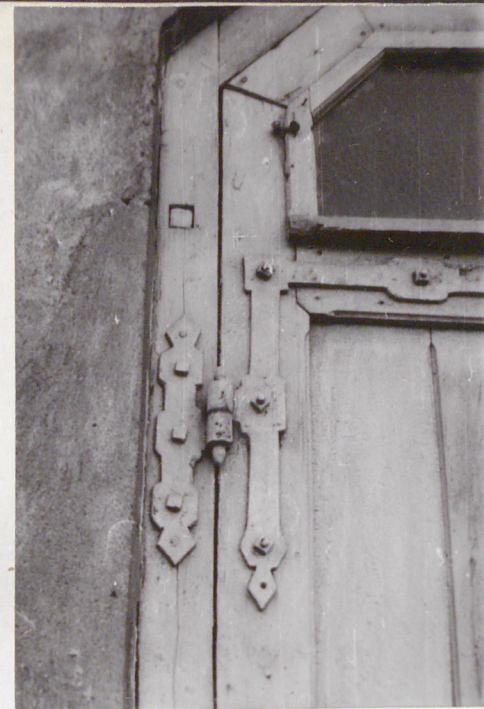
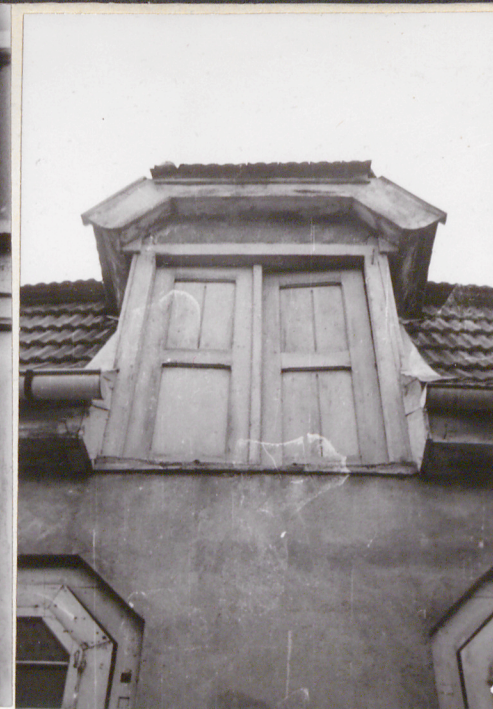
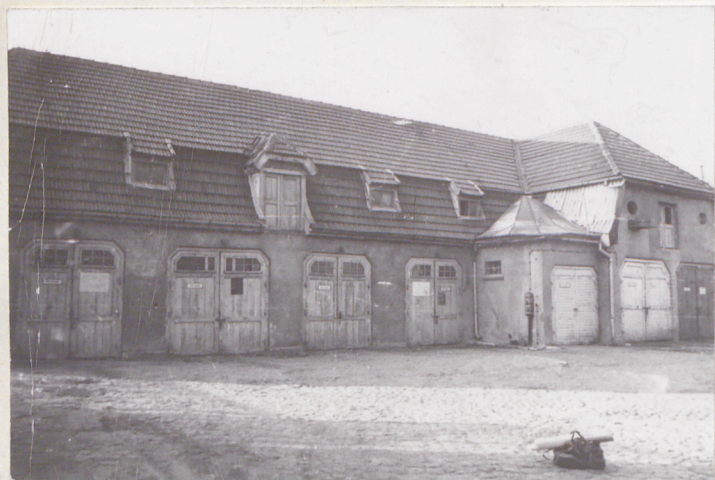
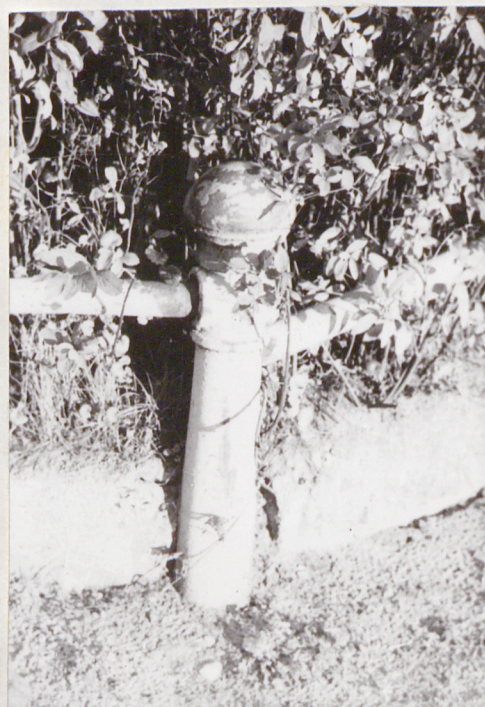
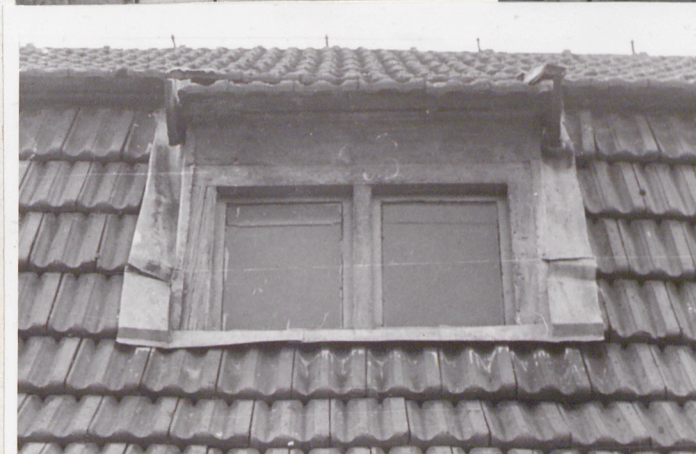
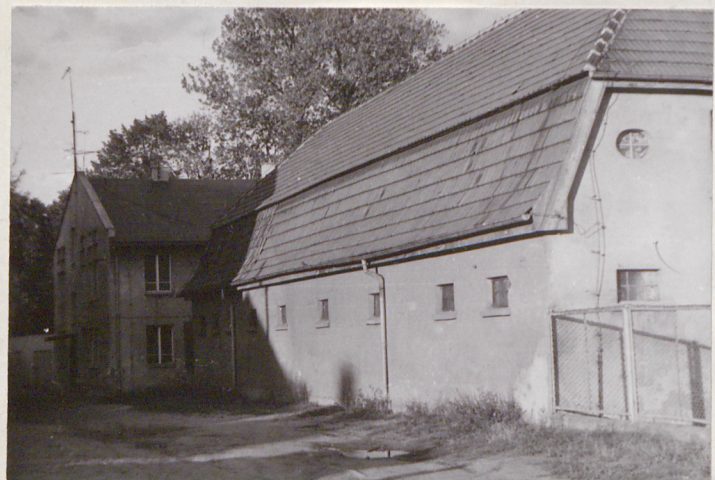
- Od ^{północy} połowy budynek gospodarczy murowany, tynkowany, stropy drewniane, dach mansardowy, kryty dachówką zakładkową ciężką.
- Posadzka cementowa i drewniana z desek, schody drewniane 1-biegowe, okna krosnowe. Drzwi płycinowe. Rzut w kształcie litery "L". Trójtaktowy. Bryła jednokondygnacyjna, częściowe podpiwniczenie.

budynek gospodarczy
7-elewacja południowa 8-el.
północna 9-zawiasa drzwi w el.
wschodniej 10-drzwiczki w da-
chu 11-el. wschodnia. 12-el za
chodnia 13-stalowy słupek
ogrodzenia trawnika na dziedzi-
ńcu 14- lukarna w dachu
elewacji wschodniej

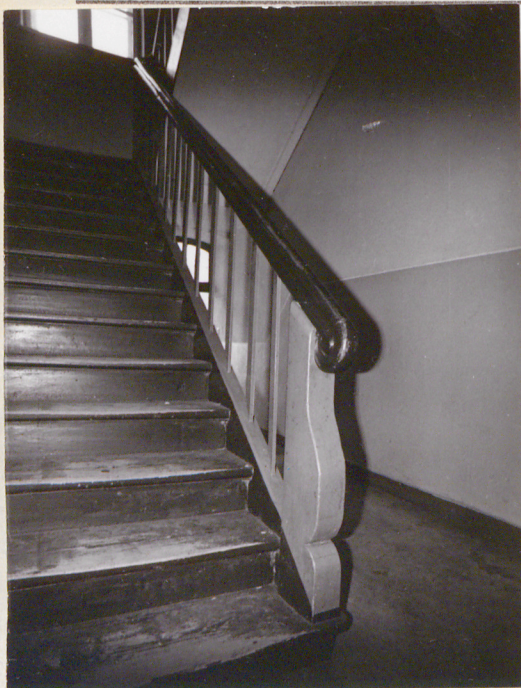
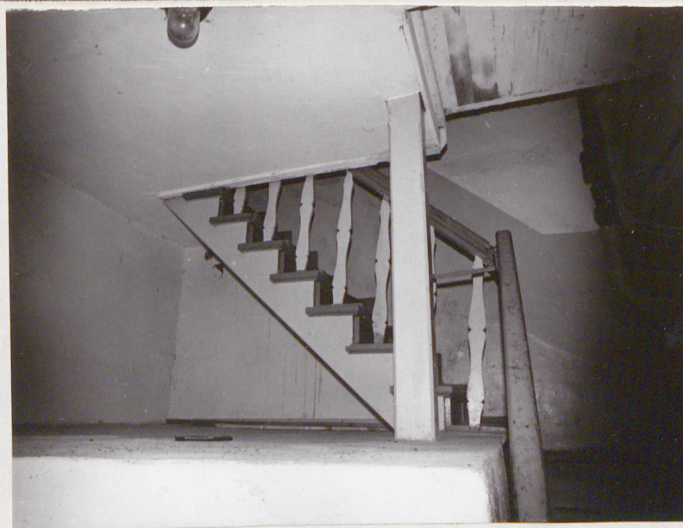
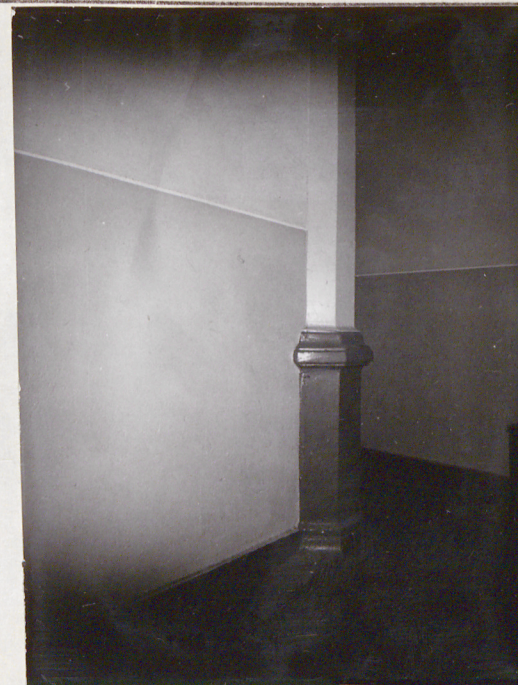
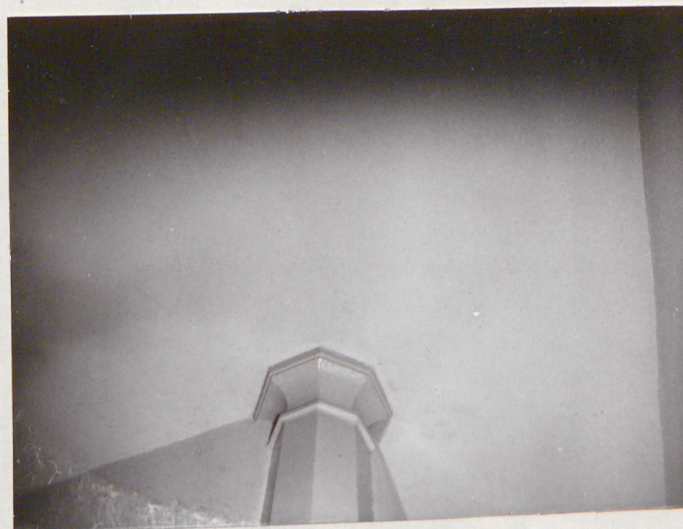
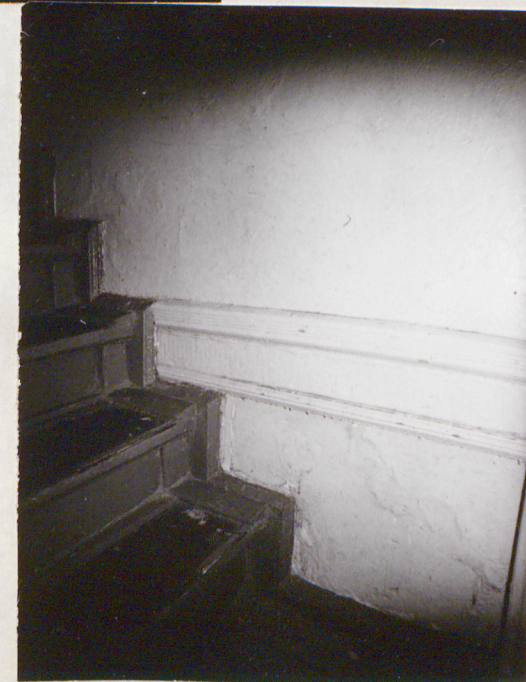
- 1- klatka schodowa
- 2- klatka schodowa
- 3-baza żelbetowej kolumny
- 4-głowica tej kolumny
- 5- listwa drewniana w ścianie przy klatce schodowej

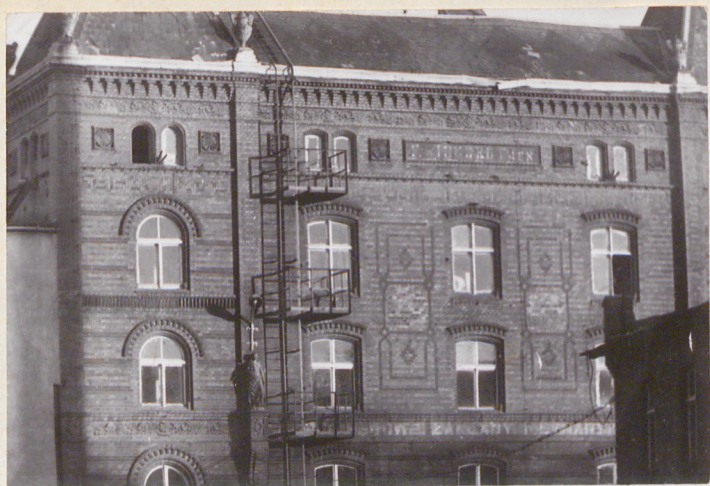
- 6- elewacja frontowa budynku produkcyjnego młynu
