KARTA EWIDENCYJNA ZABYTKÓW
ARCHITEKTURY I BUDOWNICTWA

KOŚCIÓŁ FILIALNY P.W.ŚŚ. PIOTRA I PAWŁA

XVw./1682 r.

STARE MIASTO

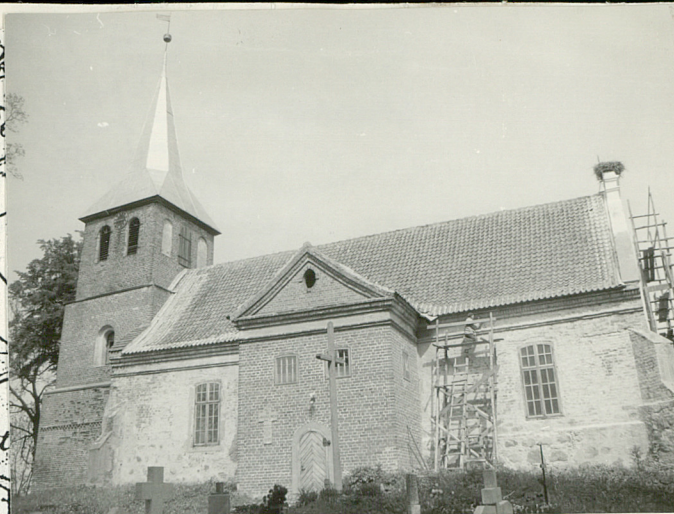
4.

Elewacja południowa - frontowa, wzdłużna, w partii korpusu głównego trójosiowa, symetryczna, jednokondygnacyjna, w odniesieniu do wieży trójkondygnacyjna, o zróżnicowanym układzie osi.

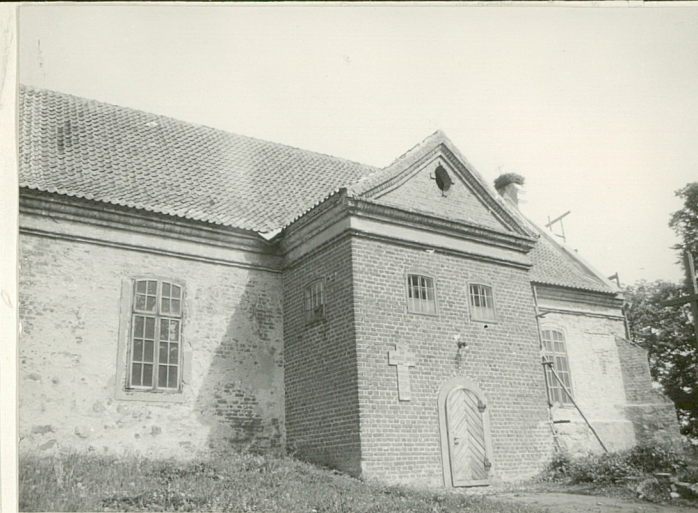
5.

Wejściowe do kruchty południowej - otwór sklepiony półkoliście, od zewnątrz ujęty opaską betonową o szerokości 20 cm; drzwi jednoskrzydłowe, osadzone bezpośrednio w murze na zawiasach katowych, pełne, szalowane od frontu w jodełkę.

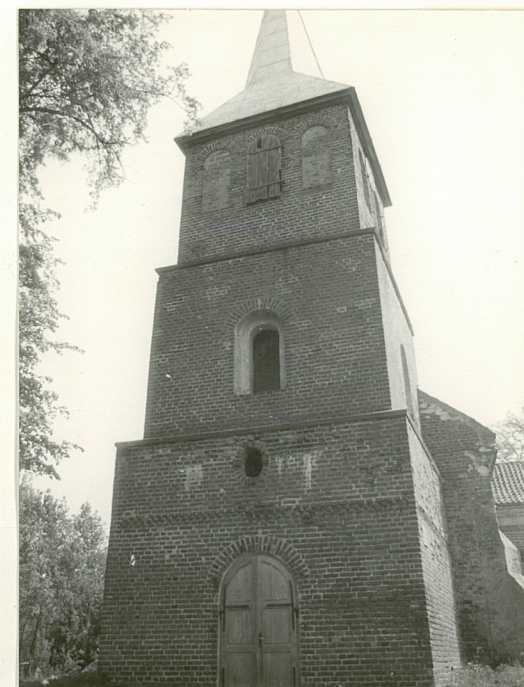
8.

Wieża, podobnie jak kruchta, nigdy nie tynkowana; lico podzielone na trzy kondygnacje gzymsami z zaprawy; pierwsza kondygnacja ślepa, druga jedosiowa, trzecia dwuosiowa (w osiach okna sklepione półkoliście).

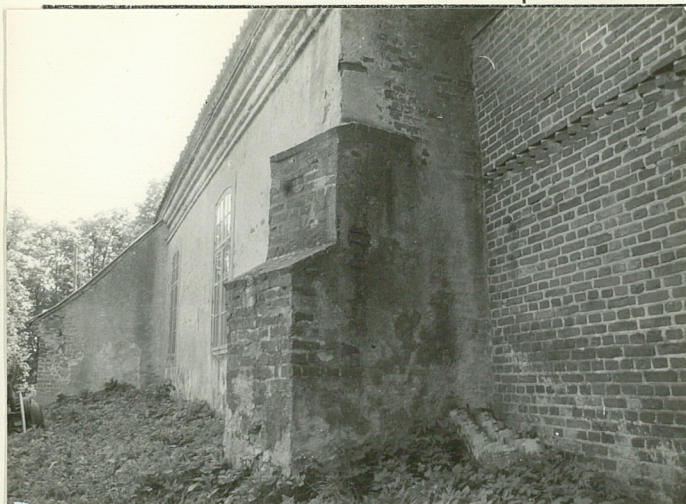
9

Elewacja północna - tylna, wzdłużna, właściwie symetryczna, symetrię trochę zakłóciła późniejsza dobudówka zakrystii umieszczona przy pierwszym oknie od wschodu.

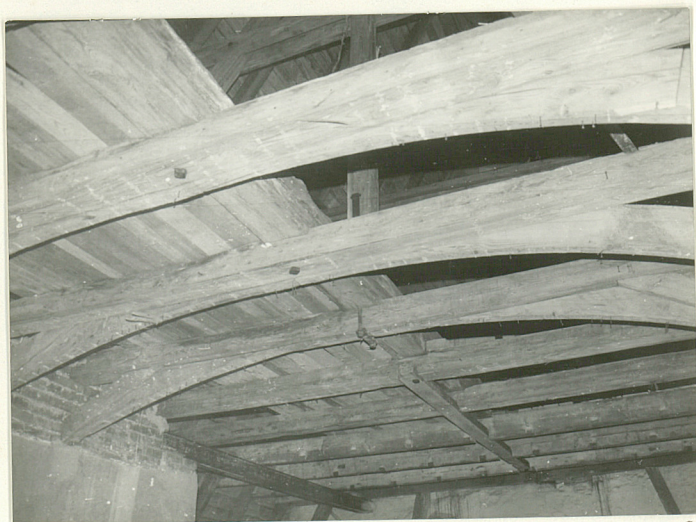
Konstrukcja z drewna sosnowego, poszczególne elementy masywne, ciosane, łączone na kołki; zdecydowana większość szkieletu powstała w XVII wieku, współcześnie wymieniono tylko niektóre krokwie lub same końcówki.

Konstrukcja prosta, krokwiowo-jętkowa, z dodatkowymi belkami odporowymi równoległymi do jętek, występującymi w każdym wiązarze. Przekroje krókwi i belek odporowych średnio: 26 x 25 cm.

W niektórych belkach ślady zaciosów i kołkowań, być może dla pochyłych kleszczy (niezachowane).

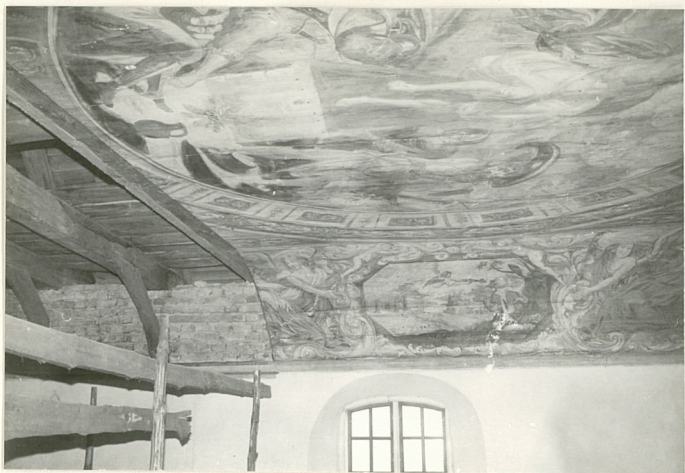
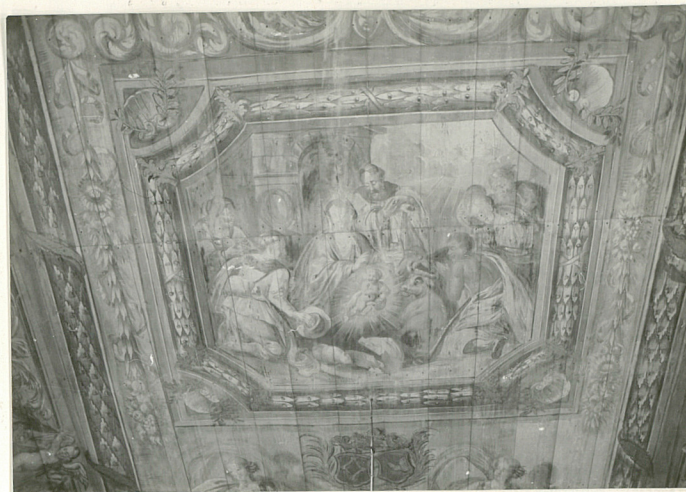
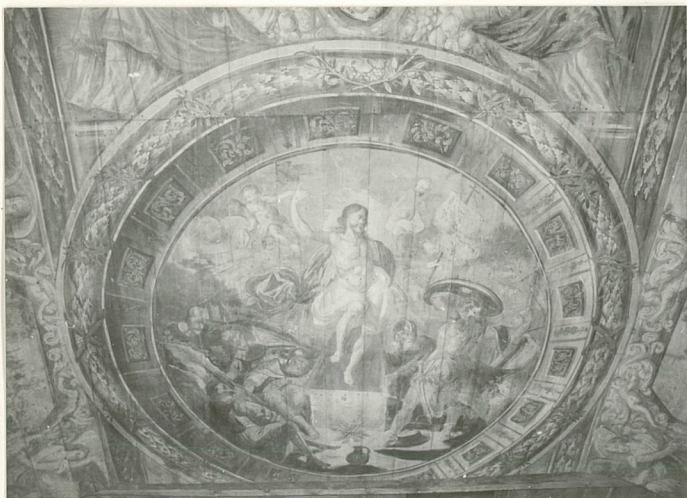
Trwa całkowita konserwacja (impregnacja i rewaloryzacja) polichromii XVII-wiecznych na pseudokolebkowym stropie.
