DOM

PODCIENIOWY

1739 rok

PRZEMYSŁAW

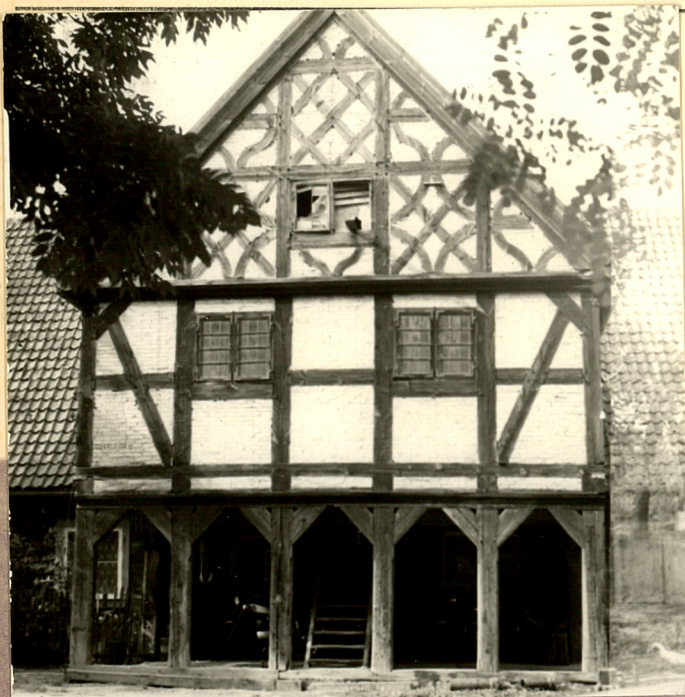
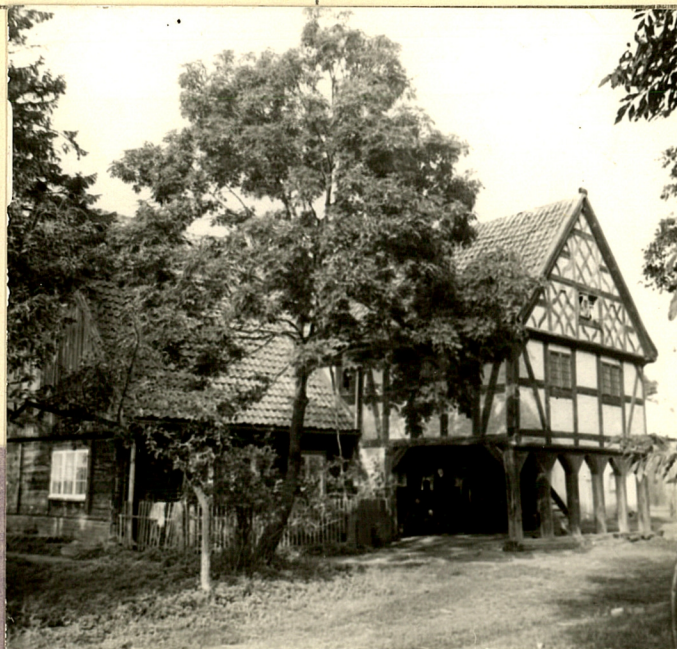
Dom podcieniowy, wolnostojący, konstrukcji zrębowej, jednokondygnacyjny, od strony południowej podcień wsparty na słupach, z prostymi zastrzałami.

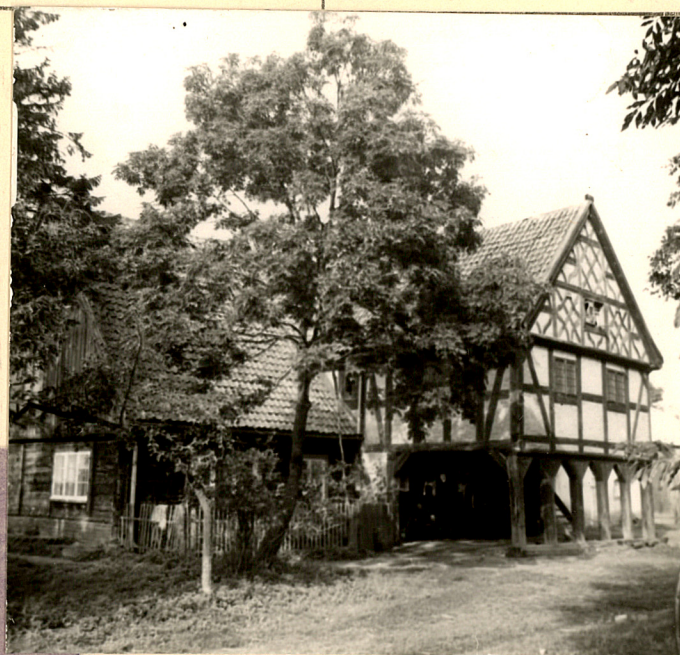
W szczycie podcień wypełniony szachulcem o łuku odcinkowym. Gzymsy szczytów dekorowane ślimacznicami. Okiennice ozdobione motywem rokokowym.

Otwory okienne dwu i trójskrzydłowe, stolarka okienna z podziałem na 9 i 4 kwatery. Okna ujęte płaskimi opaskami. Pod okapem wystające krosztyny oraz gzyms podokapowy deskowy.

Więźba dachowa drewniana konstrukcji krokwiowo-jętkowej łączona kołkami. Dom kryty dachem dwuspadowym i dachówką holenderką.

Elewacja frontowa 6-osiova. Zachowany zabytkowy układ wnętrza - dwutraktowy. Dom częściowo podpiwniczony.

14. Kubatura	15. Powierzchnia użytkowa	16. Przeznaczenie pierwotne	17. Użytkowanie obecne
718,2 m ³	180 m ²	mieszkalne	mieszkalne
18. Prace budowlane i konserwatorskie, ich przebieg i dokumentacja		19. Stan zachowania (fundamenty, ściany zewnętrzne, ściany wewnętrzne, sklepienia, stropy, konstrukcje dachowe, pokrycie dachu, wyposażenie i instalacje)	
1961 r. - WKZ - remont podcienia.		Gnijące belki konstrukcyjne dachu, przeciekające sufity, sufity grożą zawaleniem.	
20. Najpilniejsze postulaty konserwatorskie			
15.VII.1979 r. Konieczny remont całego budynku, wskazane szybkie uzupełnienie pokrycia dachu.
