ZAGRODA

1801 r.

STEGNA

Stegna, ul. Cisewo 6

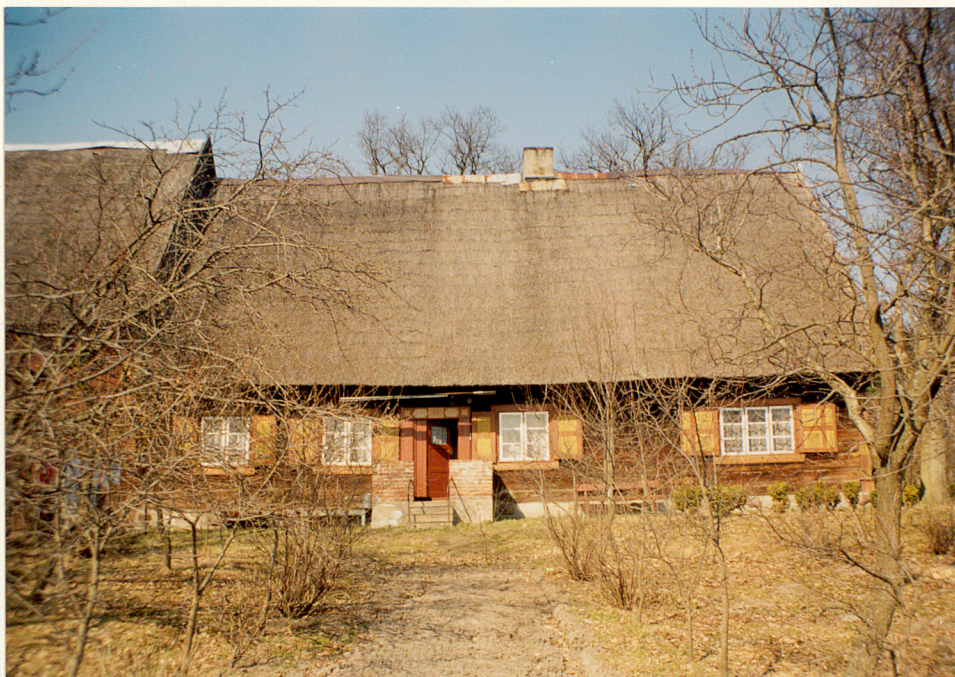
południowa - frontowa, niesymetryczna, kalenicowa, pięcioosiowa. Drzwi wejściowe na czwartej osi od wschodu. elewacja na niskiej ceglanej podmurówce, mieszczącej małe, prostokątne okienka piwnicy. Wszystkie okna elewacji dwuskrzydłowe, sześciopolowe z okiennicami. Po zachodniej stronie drzwi, małe prostokątne jednoskrzydłowe okienko, stykające się z odrzwiami.

1. Widok zagrody od strony południowo-zachodniej.
2. Elewacja południowa domu.
3. Elewacja północna domu.
4. Elewacja wschodnia domu.
5. Główne drzwi wejściowe.
6. Drzwi wejściowe w elewacji południowej.
- 7, 8. Okna w elewacji południowej.
9. Okiennica okna salonu,
10. -12. Drzwi wewnętrzne.
13. Okno z czarnej kuchni.
14. Szafka w salonie.
15. Komin na strychu.
16. Strop w salonie.
17. Wnętrze strychu domu.
- 18-20. Piec w salonie.
21. Widok części gospodarczej od strony południowej.
22. Widok części gospodarczej od strony północnej.
23. Wnętrze obory.
- 24, 25. Wnętrze stodoły.

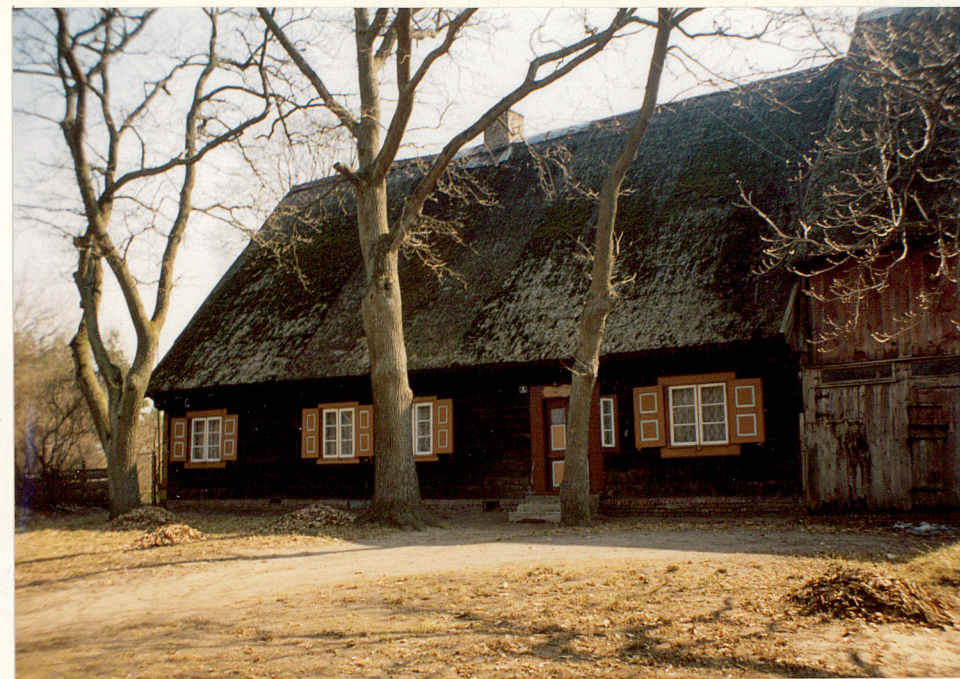
3.

południowa - od ogrodu, kalenicowa, niesymetryczna, pięcioosiowa. Drzwi wejściowe na trzeciej osi od wschodu. Na pierwszej osi od wschodu, szerokie trójskrzydłowe, dziewięciopolowe okno salonu. Pozostałe okna jak w elewacji frontowej. Elewacja na wyższej niż od frontu, kamienno-ceglanej podmurówce, otynkowanej.

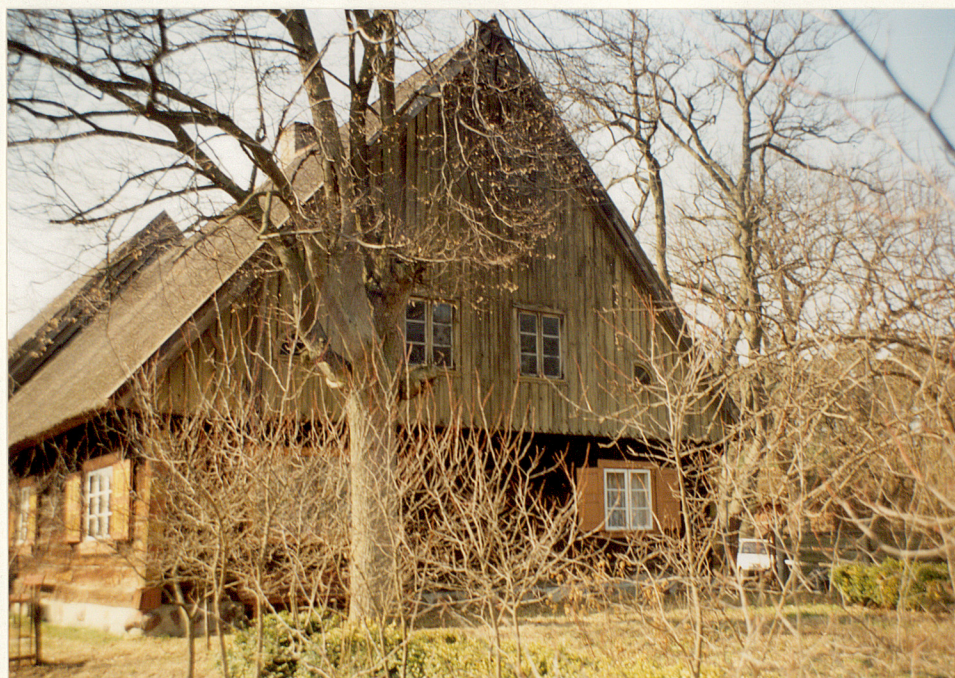
4.

wschodnia - szczytowa, dwuosiowa, od południa duże okno salonu, takie jak w elewacji południowej. Szczyt wysoki, dwuosiowy, oszalowany deskami w układzie pionowym, z ozdobnie wyciętymi końcówkami w dolnej części. Okna w szczycie dwuskrzydłowe, sześciopolowe i po bokach małe, ćwierćkoliste, jednoskrzydłowe, dwupolowe okienka.

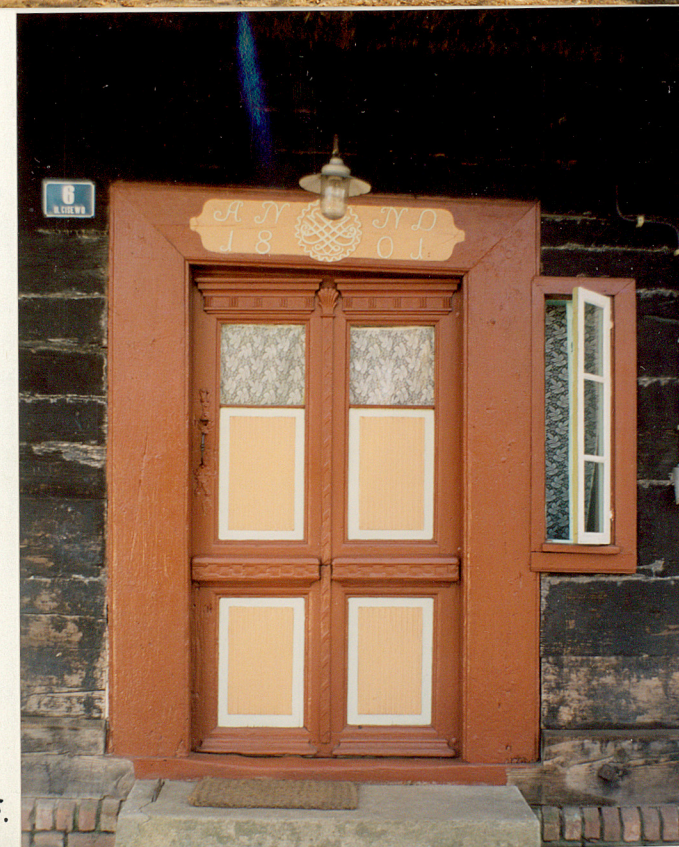
5.

drzwi - zewnętrzne - główne drzwi wejściowe - drewniane, prostokątne, jednoskrzydłowe. Skrzydło przedzielone pionowo na pół wąską, ozdobną listwą, zwieńczoną płaskorzeźbioną palmetką. Na każdej połowie po trzy płyciny, z których górna, kwadratowa przeszklona, środkowa i dolna prostokątne, z powtarzającymi ich kształt nakładkami zdobionymi pionowym żłobkowaniem. Pomiędzy tymi płycinami oraz nad górnymi i pod dolnymi, nałożone wycinki ozdobnych gzymsów. Odrzwia szerokie, na nich nad drzwiami w podłużnej płycinie, po obu stronach kolistego przerywnika napis ANNO 1801. Drzwi w elewacji południowej - jednoskrzydłowe. Pierwotne skrzydło nie zachowane. Odrzwia szerokie, ich górna część ozdobiona w narożach płaskorzeźbionymi, wpisanymi w kwadrat rozetami oraz prostokątnym, ozdobnym, płaskorzeźbionym przerywnikiem, po obu stronach którego, napis ANNO MDCCCI.

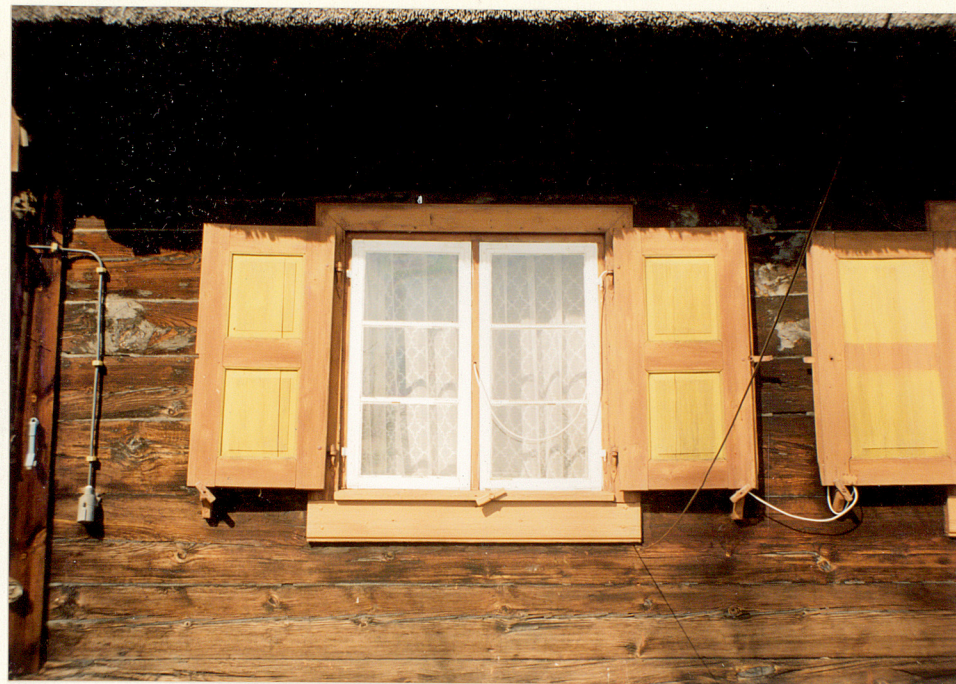
7.

okna - drewniane, prostokątne, dwuskrzydłowe, sześciopolowe, okna salonu w formie leżącego prostokąta, trójskrzydłowe, dziewięciopolowe. Otwory okienne obramione szerokimi, drewnianymi listwami - opaskami. Okna zaopatrzone w dwuskrzydłowe okiennice na zawiasach wstęgowych. Na każdym ze skrzydeł obustronnie po dwie płyciny. Na okiennicach salonu, na każdym ze skrzydeł po półtorej płyciny górnej i dolnej. Okna strychu prostokątne dwuskrzydłowe, sześciopolowe i małe okienka ćwierćkoliste, jednoskrzydłowe, dwupolowe. Po zachodniej stronie głównych drzwi wejściowych, małe, prostokątne, jednoskrzydłowe, trójpole okienko.

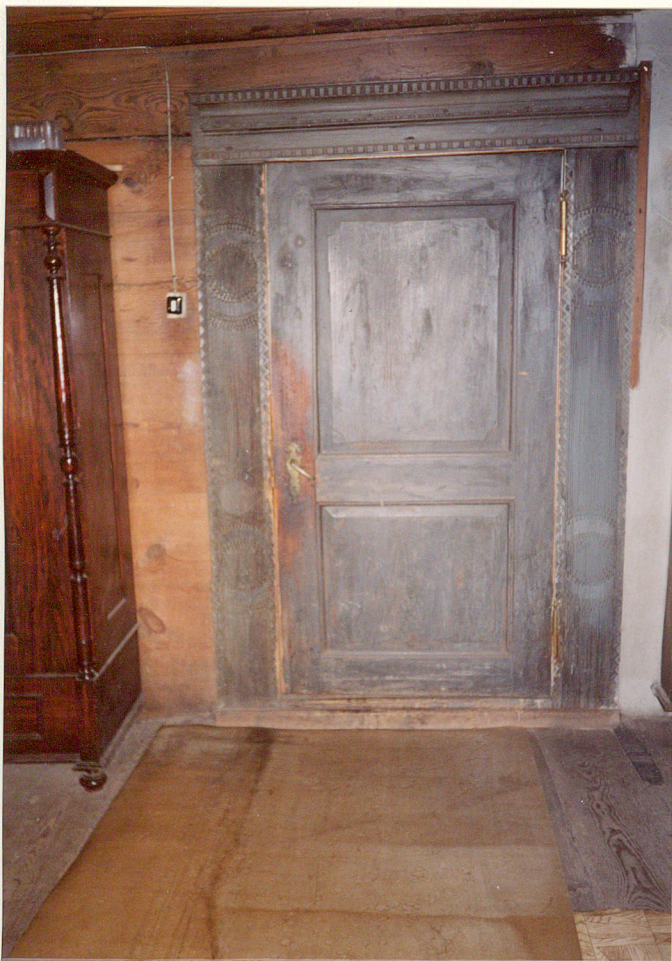
10.

drzwi wewnętrzne - w salonie trzy otwory drzwiowe - drzwi jednoskrzydłowe, drewniane, płycinowe, górna, prostokątna płycina z nakładką o ćwierćkoliście ściętych narożach. Odrzwia szerokie, ozdobnie opracowane; nadproże w formie profilowanego, uskokowego gzymsu, pionowe elementy ozdobione motywem zygzaka na krawędziach i pionowym, drobnym żłobkowaniem, z kolistymi przerywnikami. Ozdobne okucia zamków. Drzwi w pozostałych pomieszczeniach jednoskrzydłowe, drewniane, płycinowe, w szerokich odrzwiach.

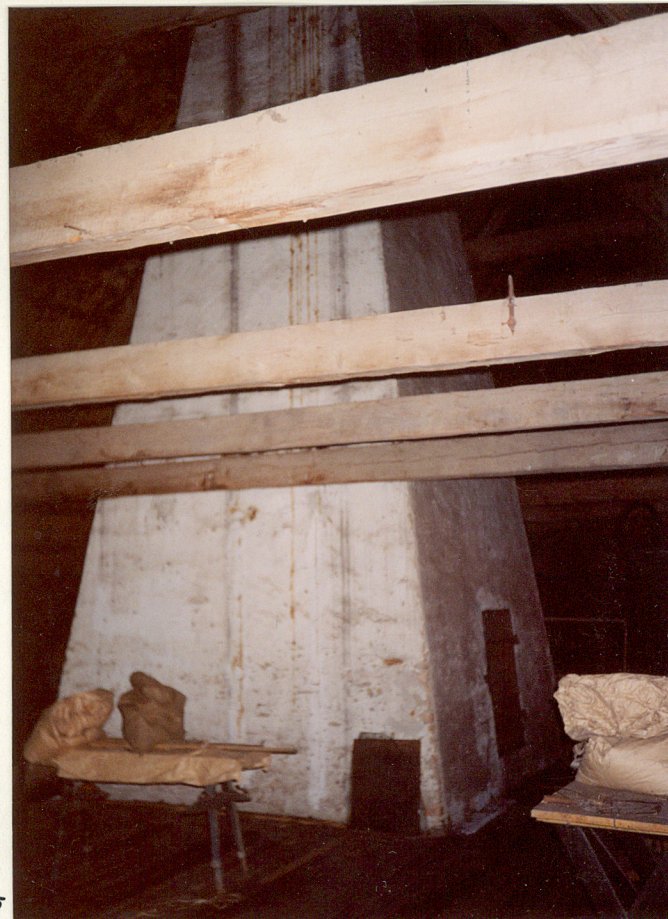
13.

Obok pieca zachowała się wmurowana w ścianę czarnej kuchni drewniana szafka, górą przeszklona, dołem zabudowana. W południowej ścianie czarnej kuchni znajduje się okienko dwuskrzydłowe, dwunastopolowe, zamknięte u góry łukiem wklęsło-wypukłym, zwieńczone przerywanym, profilowanym gzymsem, z półplastyczną wazą w miejscu przerwania.

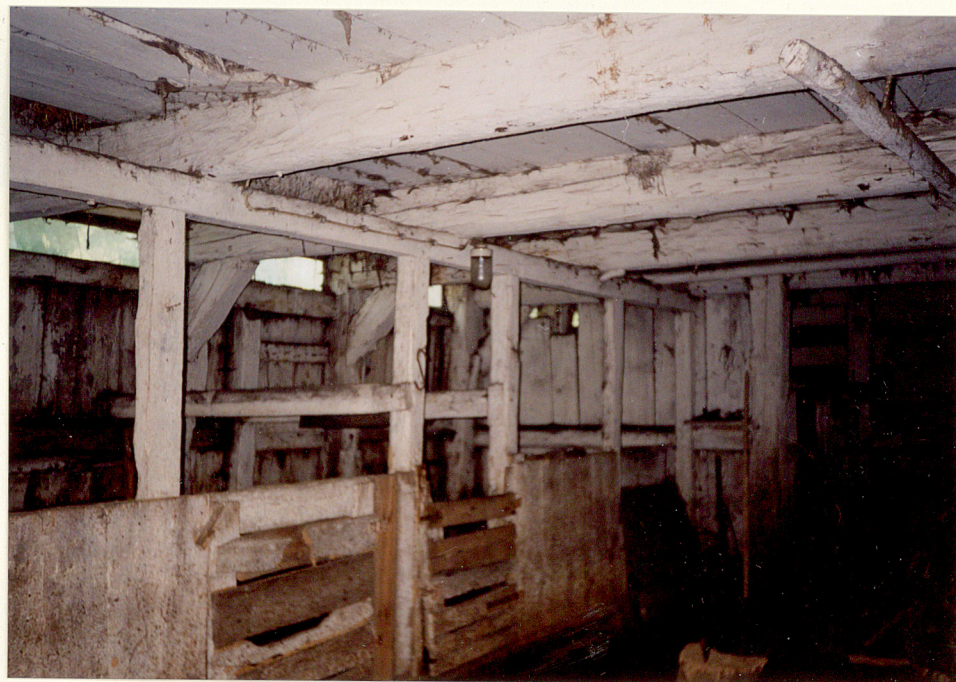
23.

zachowane pierwotne podziały wewnątrz stodoły i obory. W oborze stanowiska dla zwierząt i żłoby.
