BUDYNEK MIESZKALNY

STEGNA

ul. Gdańska 56

1. Miejscowość	2. Obiekt (nazwa jak w karcie)	3. Zawartość wkładki (nazwa obiektu lub materiału uzupełniającego)
STEGNA	ul. Gdańska 66 budynek mieszkalny	plan, sytuacja, zdjęcia

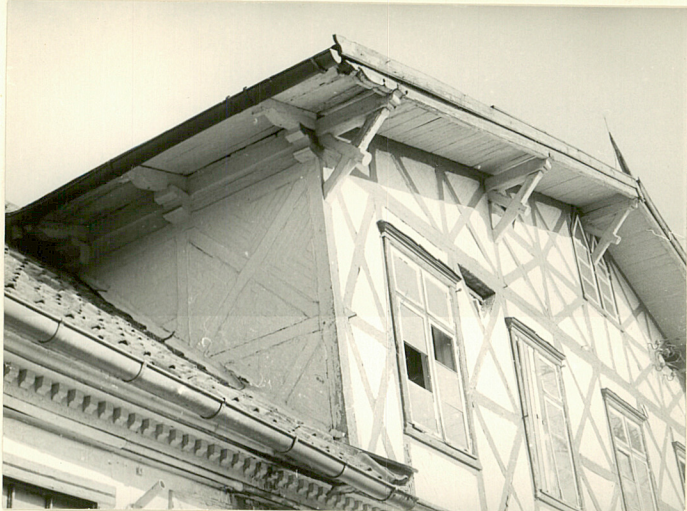
8

1. Budynek ul. Gdańska 66
2. Widok od pd.-wsch.
3. Wsch. fragment z werandą,
4. Widok od pd.-zach.
5. Widok od pd.-wsch.
6. Drzwi główne,
7. Szczyt pd.
8. Szczyt w połaci dachowej
9. Elewacja zach.
10. Elewacja pn.
11. Szczyt wsch. z werandą,
12. Poddasze - fr.
13. Gzyms podokapowy.
14. Elewacja pn.
15. Poddasze-konstrukcje ryglowe,
16. Szczyt pd. od str. poddasza.
