OŚRODEK DOKUMENTACJI
ZABYTEKÓW W WARSZAWIE
KARTA EWIDENCYJNA ZABYTEKÓW
ARCHITEKTURY I BUDOWNICTWA

DWÓR (1)

2 poł. XVIIIw.

WYTOWNO

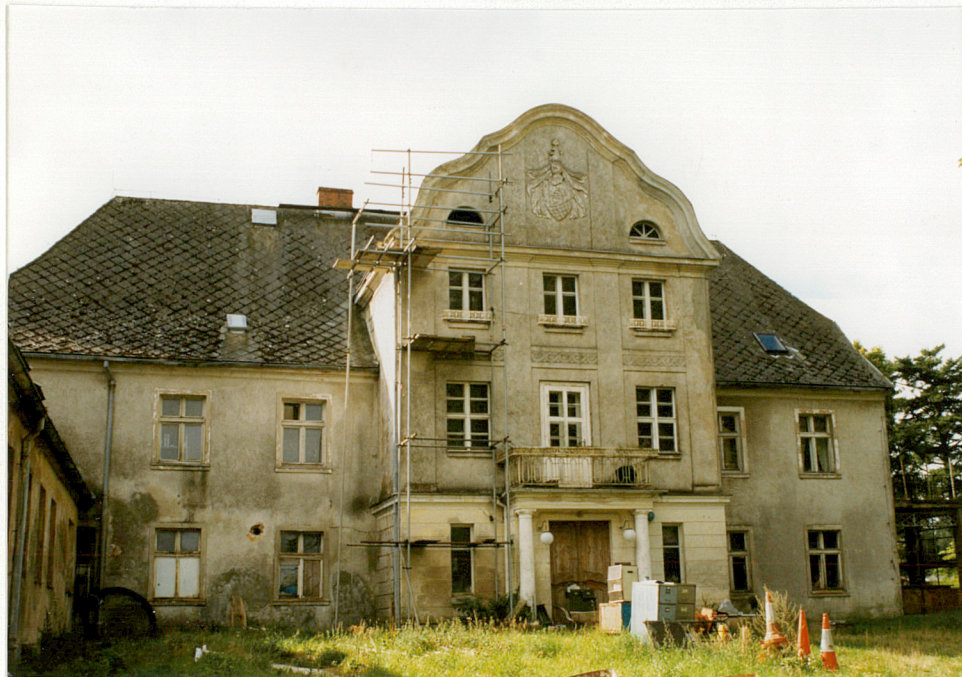
Elewacja frontowa (pn.) 11-osiowa w I kondygnacji, 7-osiowa w II kondygnacji, 3-osiowa w III kondygnacji. Otwory okienne elewacji o wykroju wydłużonego prostokąta. Na 1-2 osi I kondygnacji skrzydło wschodnie – otwory drzwiowe o wykroju wydłużonego prostokąta, na 2 osi szerszy. Na 3 osi I kondygnacji skrzydło północne. Na osi sień – otwór drzwiowy o wykroju wydłużonego prostokąta w płytkiej prostokątnej wnęce. Górna krawędź wnęki dekorowana ząbkami. Sień zwieńczona falistym frontonem obwiedzionym wydatnym gzymsem. Na poddaszu 2 otwory okienne. Na 4-11 osi I kondygnacji, 1-7 osi II kondygnacji i 1-3 osi III kondygnacji dwór. Na 7-9 osi I kondygnacji, 3-5 osi II kondygnacji i 1-3 osi III kondygnacji ryzalit. Na 8 osi prostokątny otwór drzwiowy ujęty balkonowym portalem. Balkon wsparty na dwóch kolumnach toskańskich. Balustrada balkonu żeliwna, ażurowa z listew tworzących owale połączone elementami poziomymi i przedzielone pionowymi. Balustrada skrzynki kwiatowej żeliwna, ażurowa z motywów ślimacznic. Na 7i9 osi ryzalitu wąskie otwory okienne. I kondygnacja ryzalitu boniowana. W II kondygnacji ryzalitu na 4 osi prostokątny otwór drzwiowy prowadzący na balkon, na 3i5 osi otwory okienne. W III kondygnacji ryzalitu mniejsze otwory okienne. Parapety ograniczone balustradą jak balustrada skrzynki kwiatowej. II i III kondygnacja ryzalitu podzielona w narożnikach i między otworami lizenami w wielkim porządku. Między I i II kondygnacją wydatny gzymś międzykondygnacyjny, między II i III kondygnacją szeroki fryz z ornamentem falistym. Gzyms wieńczący profilowany, gierowany. Ryzalit zwieńczony falistym szczytem, obwiedzionym wydatnym gzymsem. W tympanonie herb Bandemerów (półpostać byka z gwiazdą i pole z szachownicą), po bokach półokrągłe otwory okienne. Herb i otwory przedzielone lizenami. Na 4 osi I kondygnacji elewacji wąski otwór okienny w skosie muru. Otwory okienne na 5,6,10,11 osi I kondygnacji i na 1,2,6,7 osi II kondygnacji w płaskich, szerokich opaskach.

1. Elewacja frontowa (pn.) dworu
2. Fronton ryzalitu pn. dworu z herbem Bandemerów
3. Balkon w fasadzie dworu
4. Elewacja boczna (zach.) dworu
5. Weranda elewacji j.w.
6. Dekoracja bocznej ściany werandy
7. Elewacja ogrodowa (pd.) dworu
8. Okno w fasadzie dworu
9. Główne drzwi zew. dworu
10. Głowica pilastra listwy przymykowej w drzwiach j.w.
11. Elewacja zach. skrzydła północnego
12. Elewacja pn. skrzydła północnego
13. Elewacja wsch. skrzydła północnego
14. Elewacja pn. skrzydła wschodniego
15. Elewacja wsch. skrzydła wschodniego
16. Hol w dworze
17. Płytina nad otworem wejściowym w drew. ścianie holu
18. Balustrada schodów w holu
19. Posadzka w holu
20. Dekoracja sztukatorska stropu holu
21. Kominek w zachodnim pomieszczeniu dworu
22. Herb Puttkamerów we wnęce kominkowej w pomieszczeniu za holem w dworze

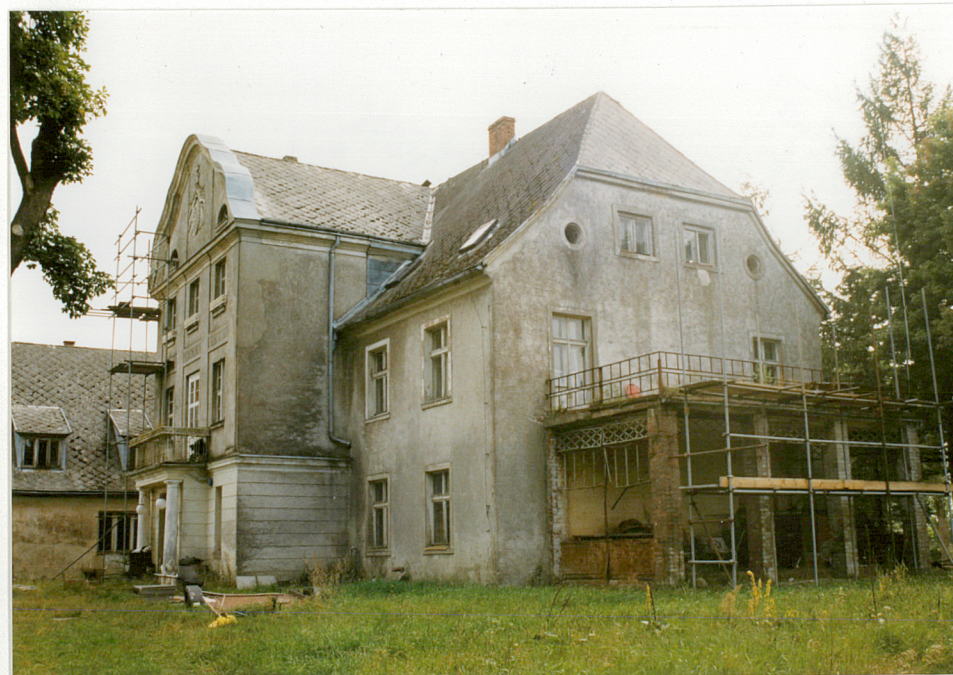
4.

Elewacja boczna (zach.) 12-osiowa w I kondygnacji, 2-osiowa w II kondygnacji. Otwory okienne elewacji o wykroju wydłużonego prostokąta. Na 1-9 osi I kondygnacji skrzydło północne. Na 1 osi sień – otwór okienny wąski. Na 9 osi otwór okienny o wykroju leżącego prostokąta. Na 10 osi I kondygnacji i 1-2 osi II kondygnacji dwór. W I kondygnacji weranda z ceglanych słupów podtrzymujących taras. Ściany boczne o konstrukcji żeliwnej (silnie zniszczone) – dolna część w formie płyt, górna ażurowa w formie kratki regencyjnej. Balustrada tarasu z żeliwnych prętów. Na 10 osi I kondygnacji i 1 osi II kondygnacji prostokątne otwory drzwiowe. Na poddaszu dworu 4 otwory okienne, środkowe o wykroju zbliżonym do kwadratu, boczne małe, okrągłe. Otwory okienne dworu w szerokich, płaskich opaskach. Na 11-12 osi I kondygnacji przybudówka elewacji ogrodowej – otwory okienne duże w szerokich, płaskich opaskach. Przybudówka boniowana.

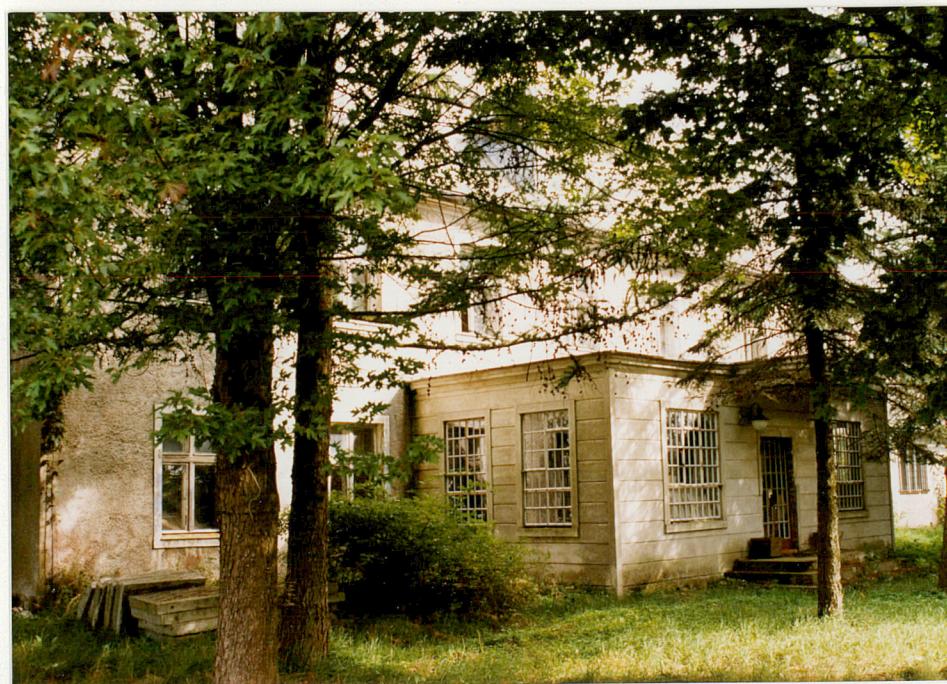
7.

Elewacja ogrodowa (pd.) 14-osiowa w I kondygnacji, 8-osiowa w II kondygnacji. Na 1-8 osi dwór. Otwory okienne elewacji o wykroju wydłużonego prostokąta, w dworze w szerokich, płaskich opaskach. Na 3-5 osi I kondygnacji przybudówka – na 4 osi prostokątny otwór drzwiowy. Otwory okienne przybudówki duże. Przybudówka boniowana. Na 9-14 osi skrzydło wschodnie. Na 1 osi otwór okienny o wykroju leżącego prostokąta.

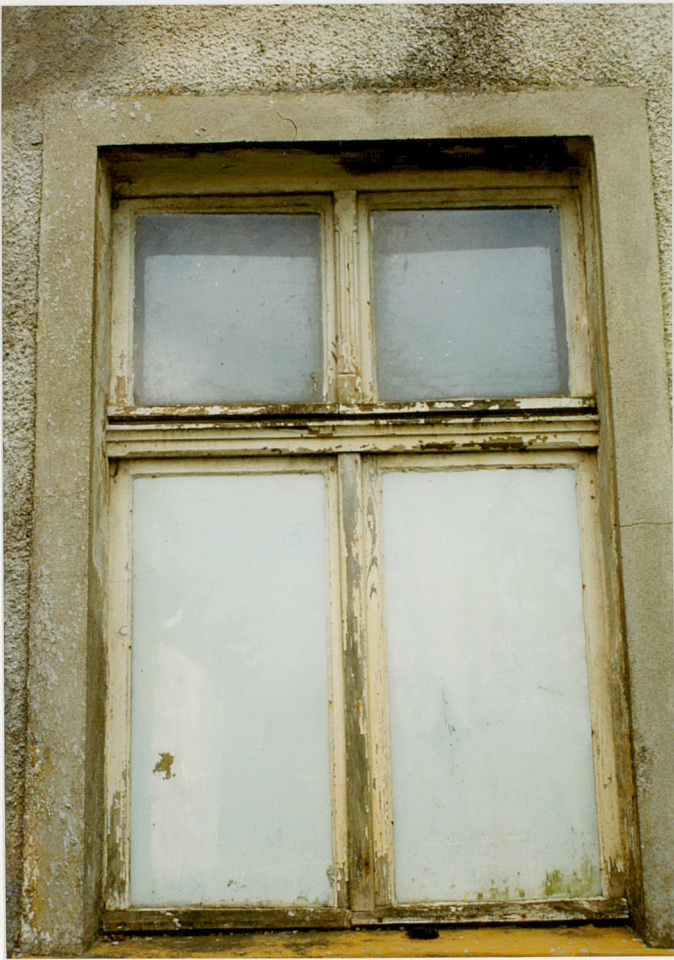
8.

Okna w większości wymienione współcześnie. Drewniane, skrzynkowe, 2-dzielne, 1-i 2-poziomowe. W fasadzie dworu zachowane 2 pierwotne okna: drewniane, skrzynkowe, 2-dzielne, 2-poziomowe, ślemie profilowane, listwa przymykowa w formie pilastra.

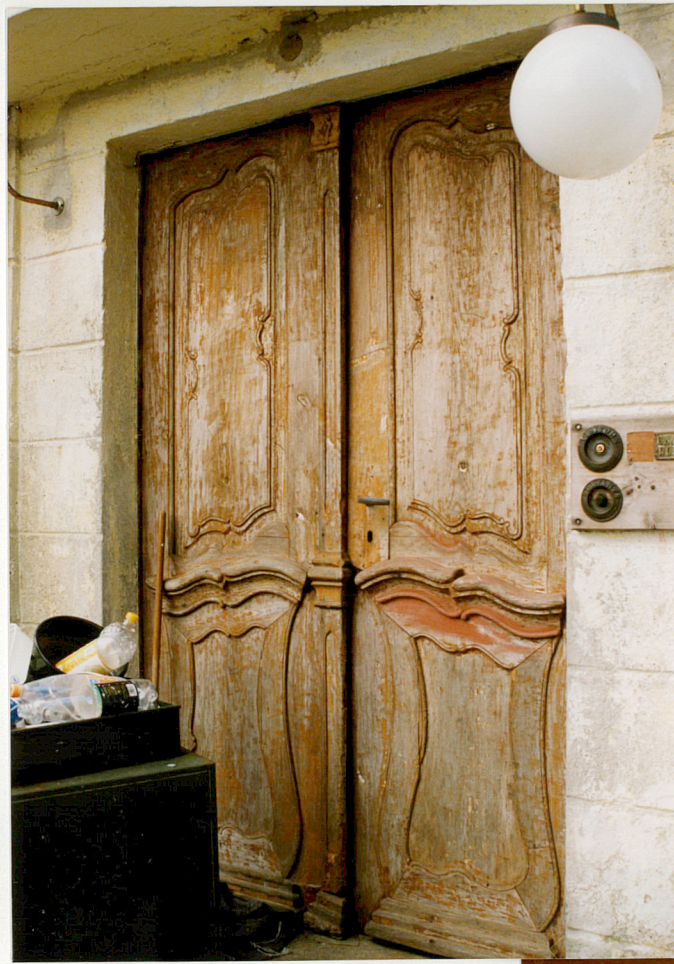
9.

Dwór: główne (pn.), dębowe, podwójne, 2-skrzydłowe, drzwi wewnętrzne z zamkniętym łukiem eliptycznym wielokwaterowym nadświetlem o malowanej dekoracji. W kwaterze środkowej ślady herbu, w bocznych dekoracja w formie rombów połączonych prostokątami. Płyciny o wklęsło-wypukłej linii, nad dolnymi wydatny, przerwany gzyms. Listwa przymykowa w kształcie pilastra z głowicą ozdobioną ornamentem rocaille'owym. Klamka współczesna. Drzwi zach., współczesne, 2-skrzydłowe. Drzwi pd., współczesne, 2-skrzydłowe, skrzydła szklone, wielokwaterowe.

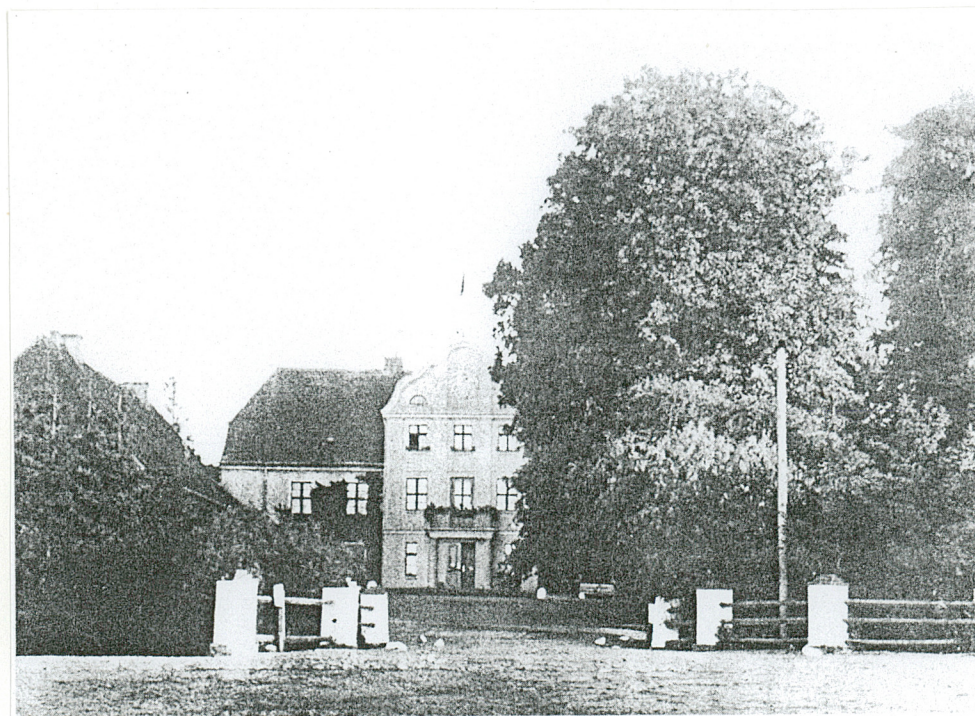
Das Gutshaus in Weitenhagen

Przedwojenne zdjęcie dworu z publikacji K.-H. Pagela
