OŚRODEK DOKUMENTACJI
ZABYTEKÓW W WARSZAWIE
KARTA EWIDENCYJNA ZABYTEKÓW
ARCHITEKTURY I BUDOWNICTWA

DWÓR (1)

XVIIIw., poł.XIXw.

ZALESKIE

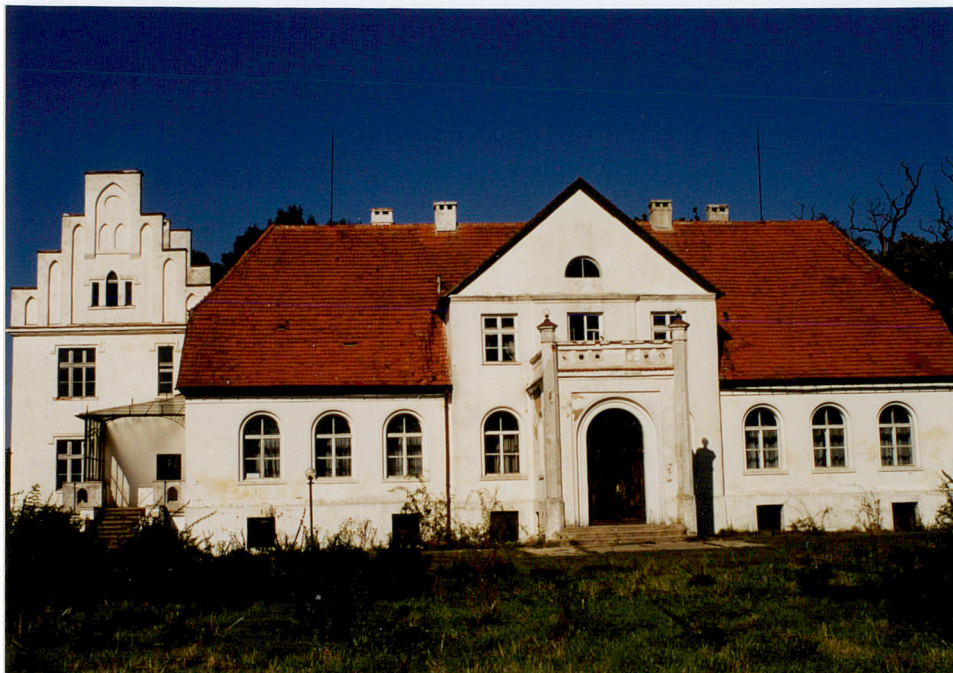
Elewacja frontowa (pd.-zach.) 11-osiowa w I kondygnacji, 5-osiowa w II kondygnacji. Na 1-2 osi przybudówka – na 1 osi I kondygnacji duży otwór okienny o wykroju wydłużonego prostokąta, na 2 osi prostokątny otwór drzwiowy poprzedzony tarasem. Balustrada tarasu ażurowa, pseudomaswerkowa. Część tarasu oślonieta przeszklonym dachem i ścianą od północnego-zachodu. W II kondygnacji otwory okienne o wykroju wydłużonego prostokąta, na 2 osi węższy. Nadokienniki w formie odcinków gzymsu. Przybudówka zwieńczona schodkowym szczytem z 3 wąskimi

otworami okiennymi o wykroju wydłużonego prostokąta, środkowy zamknięty łukiem ostrym oraz z ostrołukowymi blendami. Na 3-11 osi główne skrzydło dworu. Na 6-8 osi I kondygnacji i 3-5 osi II kondygnacji pseudoryzalit. Otwory okienne elewacji I i II kondygnacji pseudoryzalitu duże, o wykroju wydłużonego prostokąta, zamknięte łukami pełnymi. W II kondygnacji pseudoryzalitu na 4 osi prostokątny otwór drzwiowy, na 3 i 5 osi otwory okienne o wykroju wydłużonego prostokąta. Ryzalit zwieńczony trójkątnym szczytem z półkolistym otworem okiennym w tympanonie. Na 7 osi sień – otwór drzwiowy zamknięty łukiem pełnym, w uskokowym portalu. W narożnikach sieni 8-boczne, smukłe filary. Balustrada tarasu sieni ażurowa, pseudomaswerkowa.

1. Elewacja frontowa (pd.-zach)
2. Elewacja ogrodowa (pn.-wsch)
3. Sień przy elewacji frontowej
4. XIX-wieczna dobudówka od pn.-zachodu
5. Elewacja boczna (pd.-wsch.)
6. Okno
7. Obudowa tarasu przy elewacji pn.-zachodniej
- 8.9. Sklepienia piwnic
- 10.-12. Stropy pomieszczeń parteru
13. Schody w holu
14. Współczesne drzwi w holu

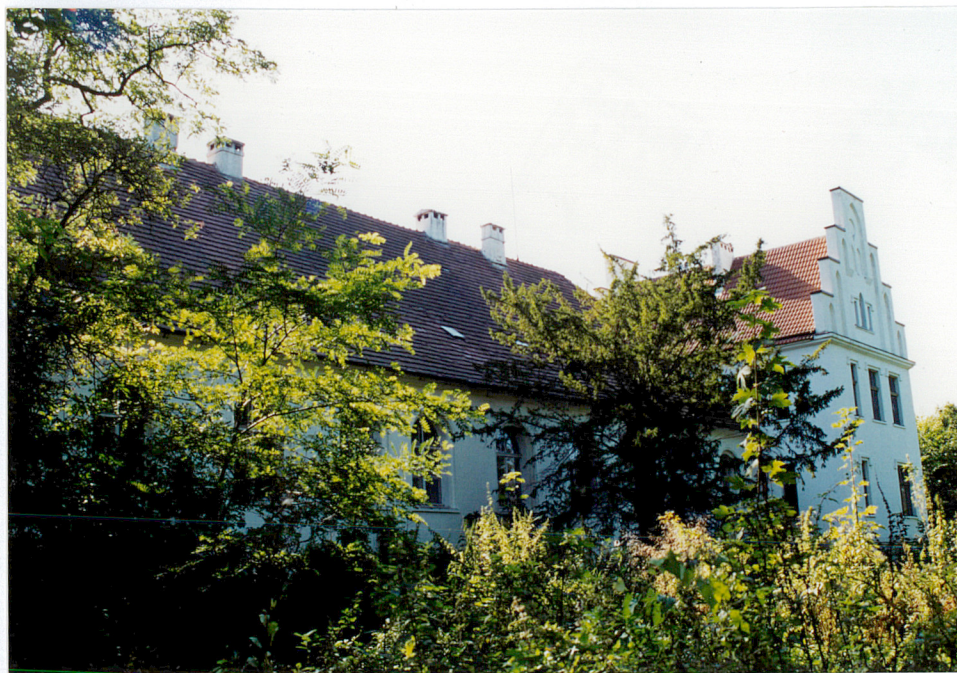
2.

Elewacja ogrodowa (pn.-wsch.) 10-osiowa w I kondygnacji, 3-osiowa w II kondygnacji. Otwory okienne elewacji duże, o wykroju wydłużonego prostokąta, zamknięte łukami pełnymi. Na 9-10 osi I kondygnacji i na 1-3 osi II kondygnacji przybudówka – otwory okienne o wykroju wydłużonego prostokąta, na 9 osi I kondygnacji i w II kondygnacji węższe. Nadokienniki jak w elewacji frontowej. Szczyt przybudówki jak w elewacji frontowej.

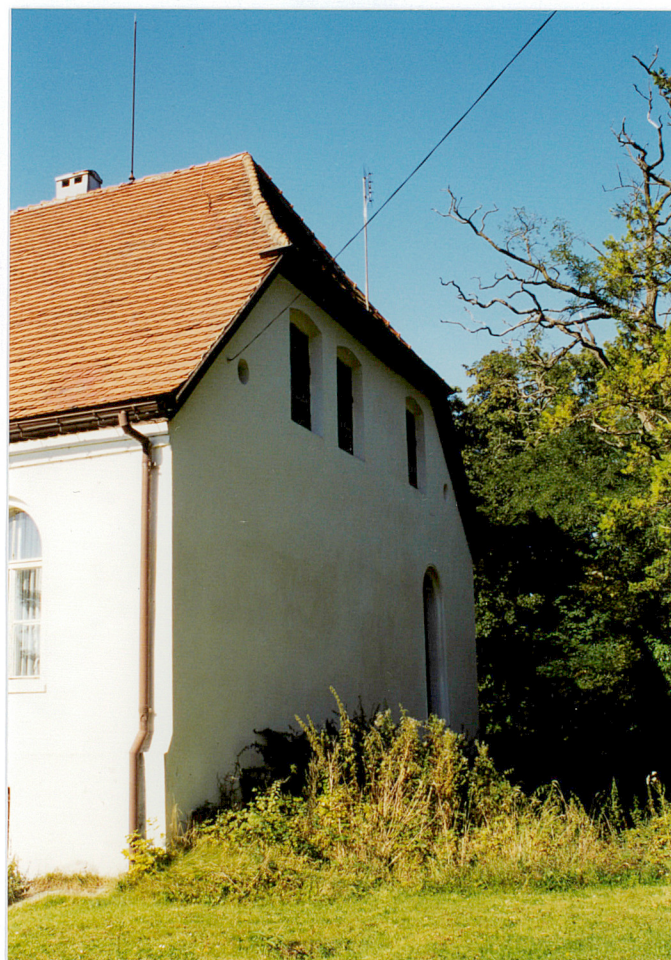
5.

Elewacja boczna (pd.-wsch.) 3-osiowa w I kondygnacji, 4-osiowa na poddaszu. Na 1 osi I kondygnacji sień elewacji frontowej – otwór okienny wąski, o wykroju wydłużonego prostokąta zamknięty łukiem pełnym. Na 2 osi otwór drzwiowy zamknięty łukiem pełnym. Na poddaszu otwory okienne o wykroju wydłużonego prostokąta, zamknięte łukami odcinkowymi. Na 3 osi I kondygnacji i 4 osi II kondygnacji przybudówka – otwory okienne wąskie o wykroju wydłużonego prostokąta.

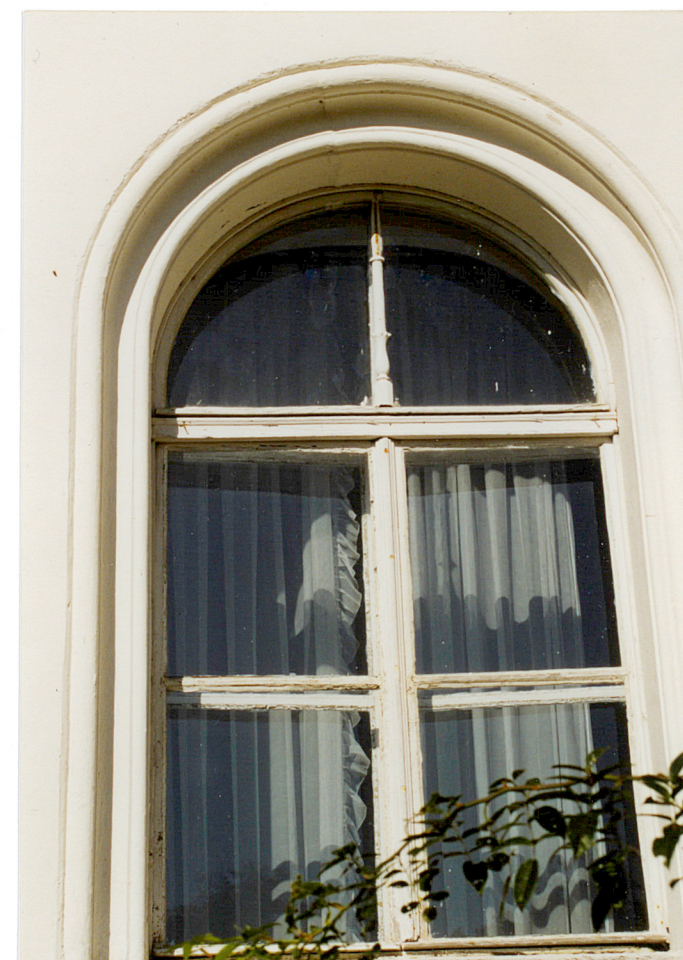
6.

Okna drewniane, skrzynkowe, pięciopodziałowe z nadświetleniem oraz 1-, 2- i 3-dzielne, 2-poziomowe.

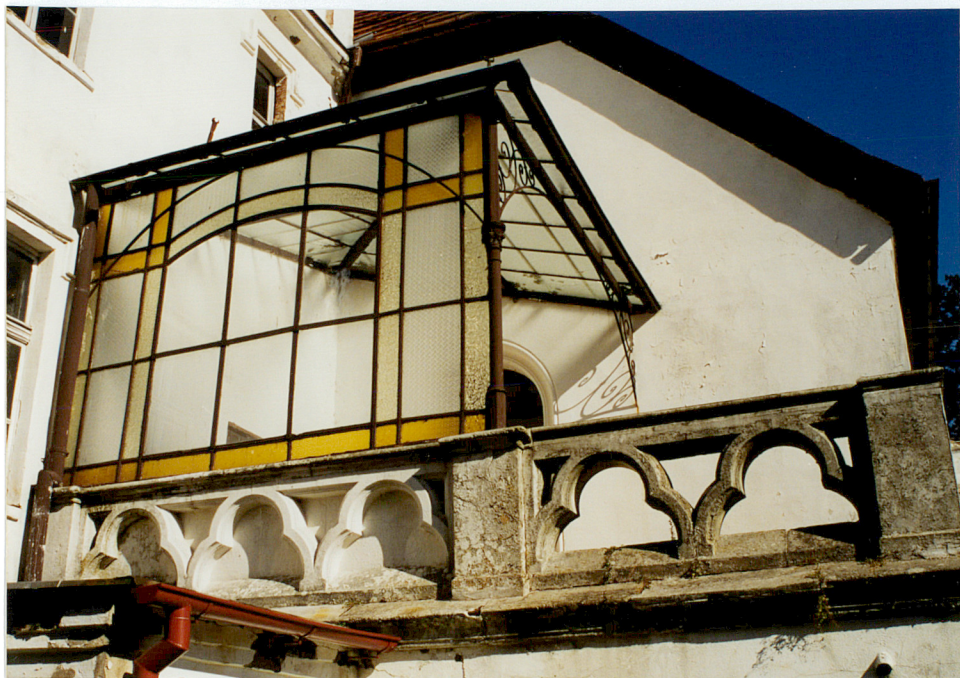
7.

Dwór **murowany** z cegły na fundamentach kamiennych, fundamenty przybudówki z cegły, ściany piwnic dworu murowane z kamienia i cegły. Dwór otynkowany. Ośłona tarasu przy elewacji północno-zachodniej o konstrukcji z żeliwnych prętów i szyb, w narożniku zachodnim oparta na żeliwnej kolumnie korynckiej.

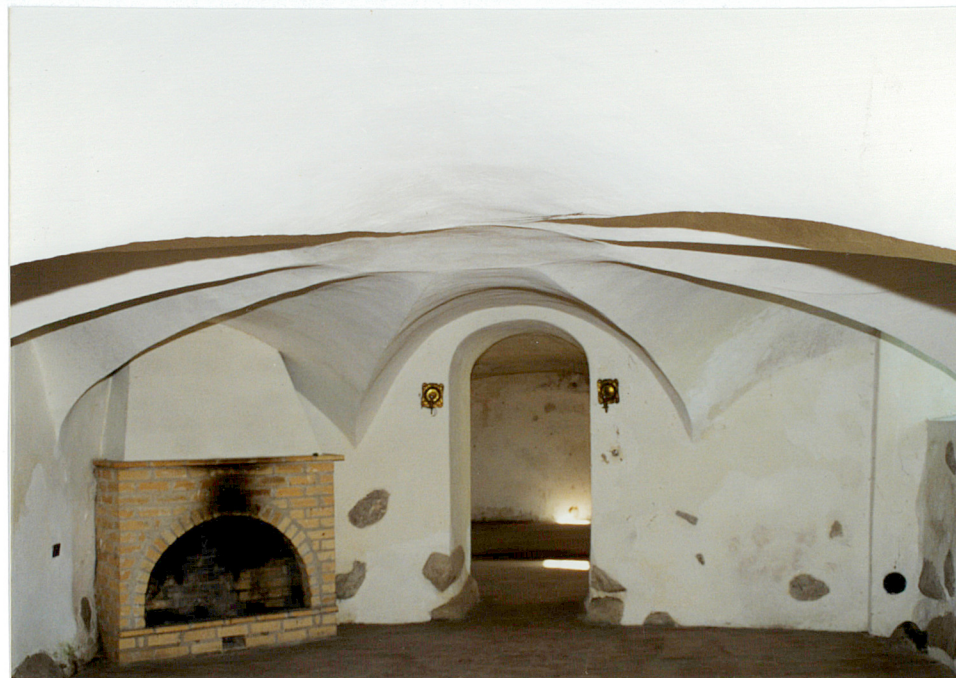
8.

Nad piwnicami **sklepienia** kolebkowe z lunetami i kolebkowo-krzyżowe; w I kondygnacji stropy drewniane, belkowe z otynkowaną podsufitką, strop „nagi” z otynkowaną powalą oraz kasetonowe. Kasetony utworzone z krzyżujących się belek stropowych, duże, o wykroju wydłużonego prostokąta.

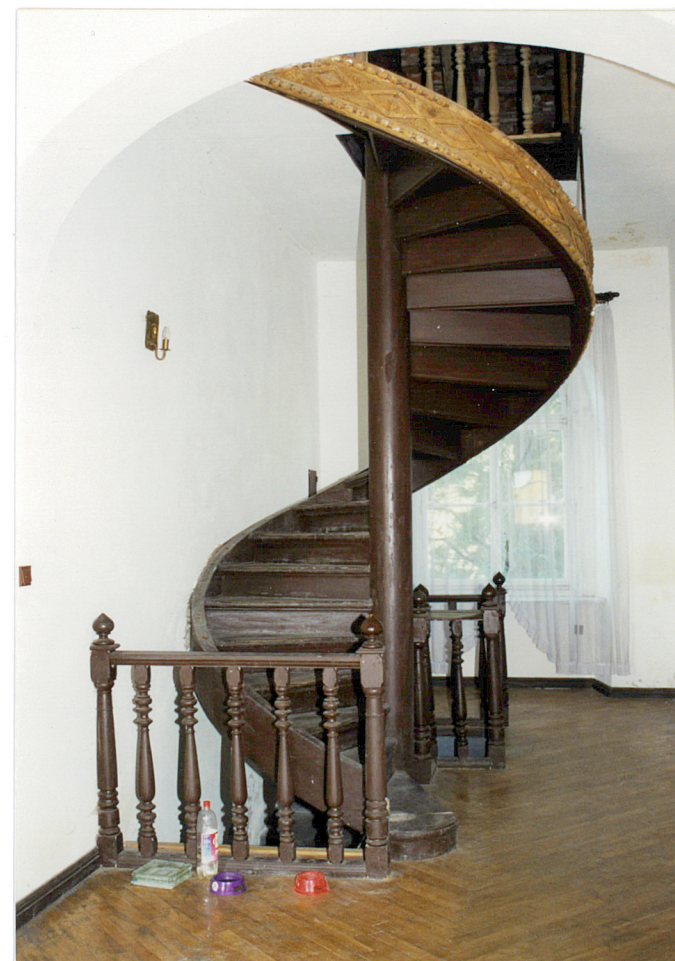
13.

Schody wew. do piwnic, betonowe, zabiegowe; na parterze: w sieni, betonowe, 1-biegowe; w holu, drewniane, kręte, oparte na drewnianym słupie, krzywulec ozdobiony astragalem i rombami.

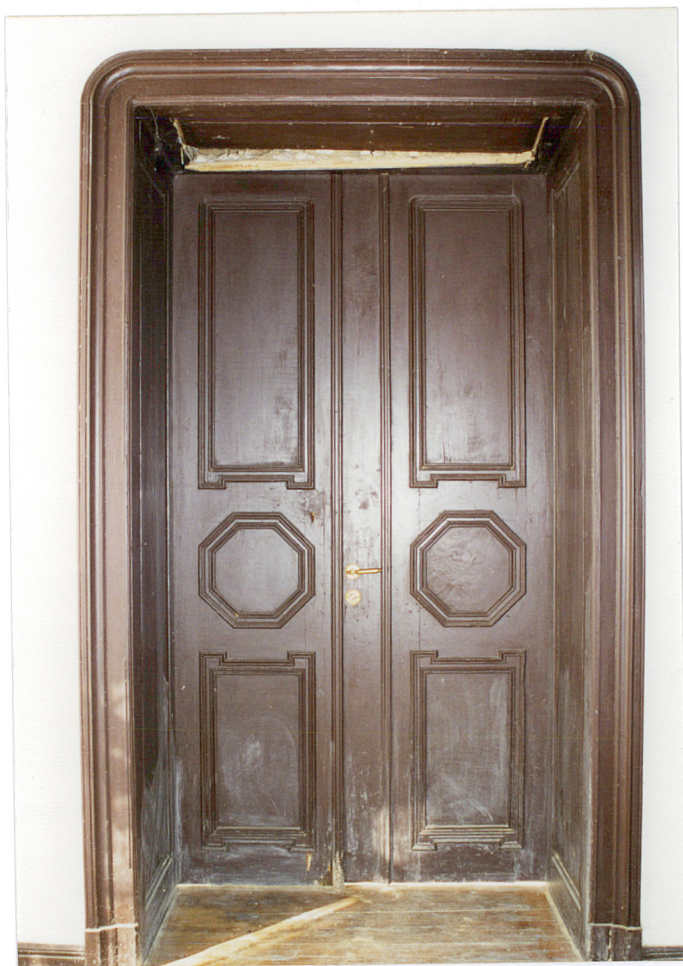
Drzwi wew. drewniane: do piwnic, 1-skrzydłowe, deskowo-listwowo-zastrzałowe, zamek zapadkowy, klamka żeliwna, zakończona sercowato, zawiasy pasowe z hakiem; w holu, współczesne, 2-skrzydłowe, z sieni do holu z zamkniętym łukiem pełnym nadświetlem, ramowo-płycinowe na zawiasach czopowych, skrzydła 3-płycinowe, górna i dolna płycina o wykroju wydłużonego prostokąta – dolna mniejsza, środkowa o wykroju 8-boku, ościeżyny płycinowe oraz XIX-wieczne, 1-skrzydłowe, ramowo-płycinowe, 6-płycinowe, górne i dolne płyciny kwadratowe, środkowe o wykroju wydłużonego prostokąta, zawiasy czopowe; w pomieszczeniach mieszkalnych, XIX-wieczne, 2-skrzydłowe, ramowo-płycinowe, skrzydła 3-płycinowe, płyciny jak w drzwiach 1-skrzydłowych.
