Nr 6272 POMORSKIE

KOŚCIÓŁ RZYM.-KAT.FILIALNY pw.PODWYŻSZENIA KRZYŻA ŚW.

1892r.

MACHOWINO

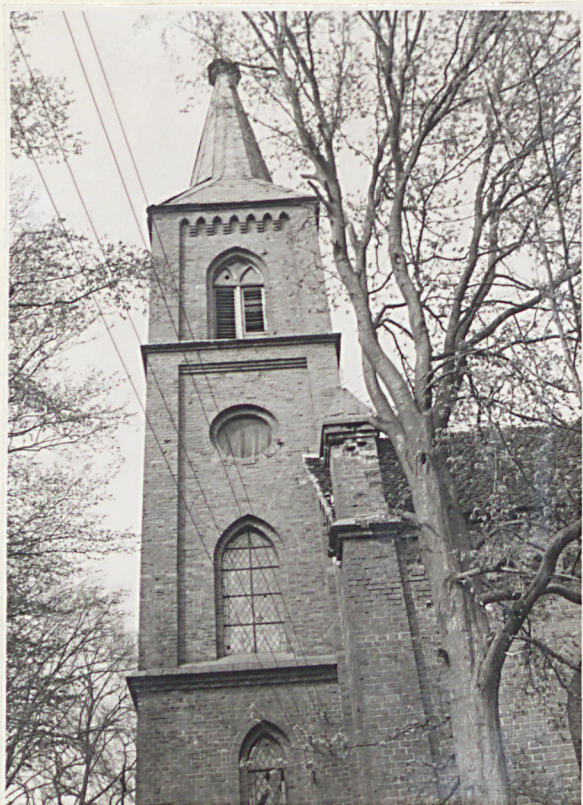
1.

Elewacja zach.- 1-osiova. Na osi wieża. Otwór drzwiowy zamknięty łukiem ostrym, ujęty portalem zwieńczonym trójkątnym szczytem z krzyżem. Gzyms obiegający szczyt z piaskowca. Gzyms kordonowy wieży z piaskowca i cegły. W II kondygnacji wieży dwa otwory okienne-niższy średniej wielkości, zamknięty łukiem ostrym, wyższy duży, okrągły. W narożach pilastry. W III kondygnacji otwór okienny zamknięty łukiem ostrym. Fryz arkadkowy-arkadki zamknięte łukami ostrymi. W narożach pilastry. I kondygnacja elewacji pn. i pd. wieży 1-osiova-otwory okienne małe, zamknięte łukami ostrymi. Pozostałe kondygnacje jak w elewacji zach. wieży. W ścianie zach. korpusu, po bokach wieży krzyże, wykonane z wnek w murze.

Wieża

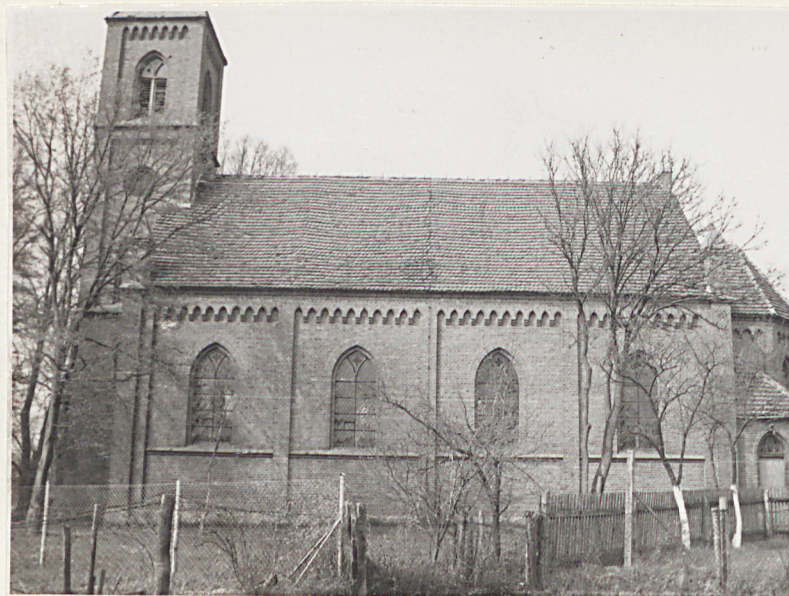
2.

Elewacja pd.- jak północna.

Elevacja pd.

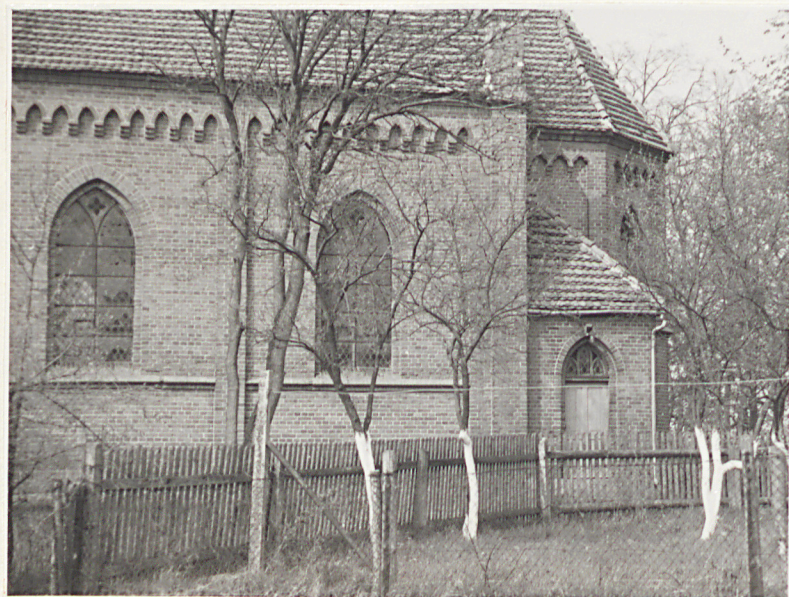
3.

Frag. elewacji pd.

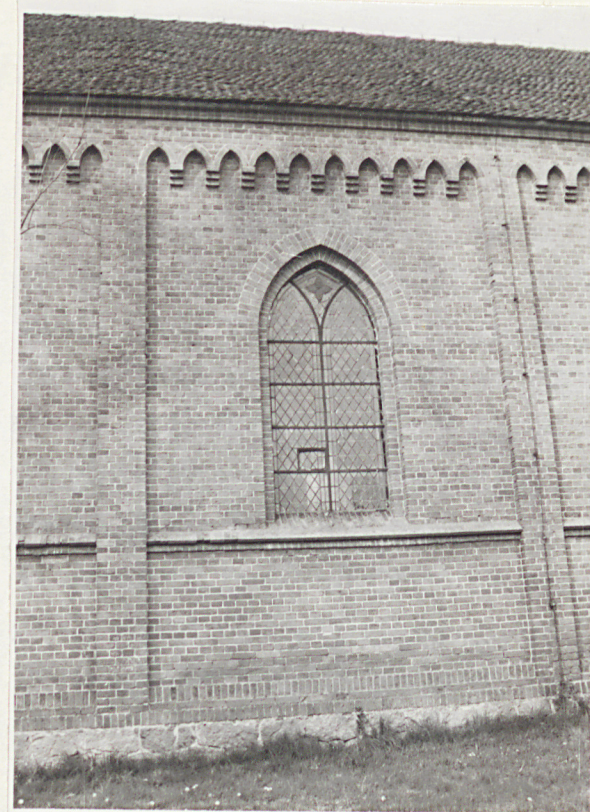
4.

Elewacja pn.- 5-osiowa. Na 1 osi zakrystia-otwór drzwiowy zamknięty łukiem ostrym. Otwory Okienne duże zamknięte łukami ostrymi. Między oknami i w narożach pilastry. Fryz wieńczący arkadkowy-arkadki zamknięte łukami ostrymi.

Frag. elewacji pu.

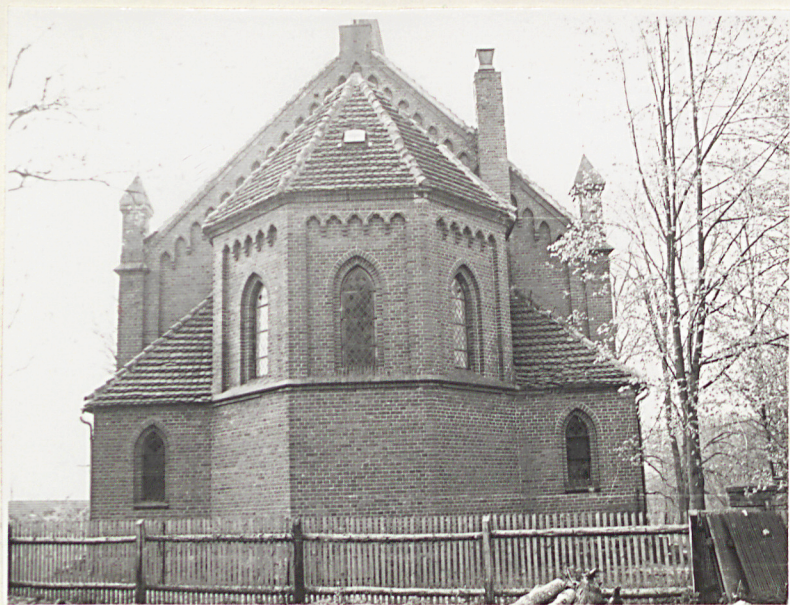
5.

Elewacja wsch.- 5-osiowa. Na 1 i 5 osi-otwory okienne magazynu i zakrystii, małe zamknięte łukami ostrymi. Na 2-4 osi prezbiterium, otwory okienne zamknięte łukami ostrymi, przebite w połowie wysokości.

Elewacja wsch.

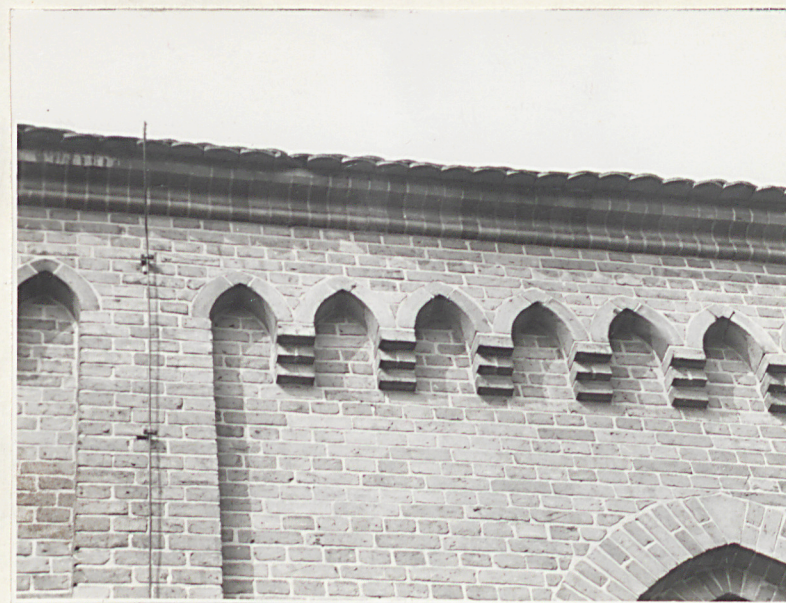
6.

Elewacja zwieńczona fryzem arkadkowym-arkadki zamknięte trójliściami. U podstaw ścian szczytowych sterczyny.

Fryz wieńcowy

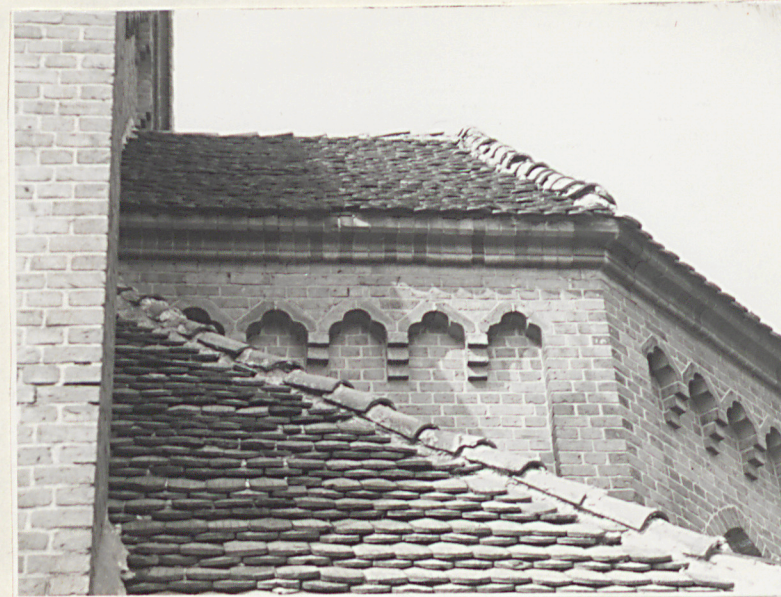
7.

Fryz wieńcowy

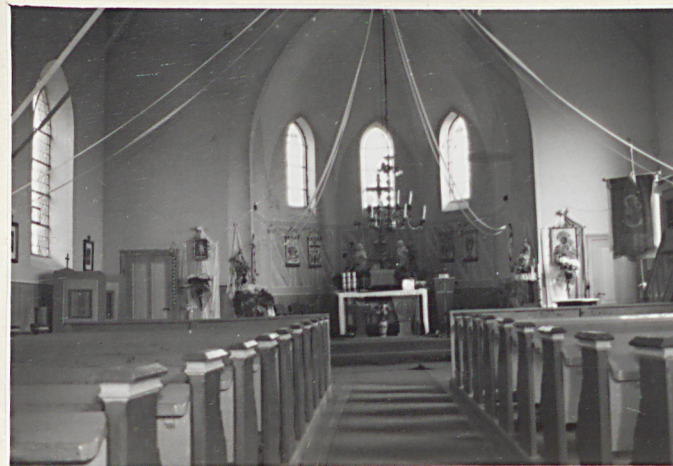
9.

Kościół **murowany** z cegły, watek krzyżowy, na kamiennych fundamentach. Dekoracja wykonana z cegły i piaskowca. Odkryta **więźba dachowa** drewniana, krokwiowa. Nad prezbiterium sklepienie gwiaździste, w wieży krzyżowe. **Pokrycie dachu**-dachówka ceramiczna, karpiówka układana podwójnie oraz na wieży łupek. **Posadzka** z cegły układanej na płask, w zakrystii podłoga "biała". **Schodyzew.** granitowe, 1-biegowe. **Schodywew.**-drewniane, 1-biegowe. **Drzwizew.**drewniane: zach., 2-skrzydłowe z zamkniętym łukiem ostrym nadświetłem, podziały w kształcie arkadek zamkniętych łukiem ostrym, szklone na ołówkwatki w kształcie rombów, ramowo-płycinowe, zawiasy kątowe z hakiem, ozdobna klamka z główką amorka i lwa; pn. i pd., 1-skrzydłowe, z zamkniętym łukiem ostrym nadświetłem-podziały arkadkowe, ramowo-płycinowe na zawiasach kątowych z hakiem, zamek puszkowy, klamka prosta. **Drzwiwew.**drewniane: z wieży do nawy, 2-skrzydłowe, ramowo-płycinowe, na zawiasach kątowych z hakiem, klamka ozdobna; do zakrystii i magazynku, 1-skrzydłowe, ramowo-płycinowe na zawiasach kątowych, zamek puszkowy, klamki proste. **Okna drewniane**, krosnowe, szklone na ołówkwatki w kształcie rombów, 2-dzielne, 4-poziomowe lub 1-dzielne, 2-poziomowe, nieuchylne. W oknie zakrystii wmontowany mały witraż z 1570r.

Prezbiterium

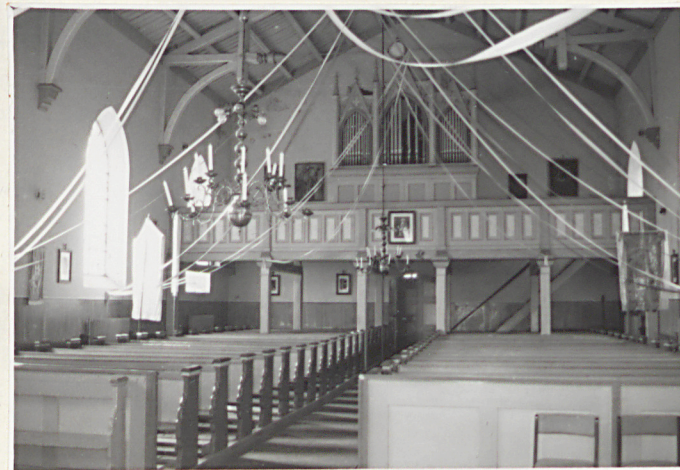
10.

Kościół na planie prostokąta z węższą, kwadratową wieżą od zachodu i zamkniętym 3-bocznie prezbiterium. Od północy przy prezbiterium zakrystia od południa obecnie magazyn, na planach prostokąta. Kościół 1-nawowy, empora od zachodu.

Empora
