1. Obiekt

DOM LETNISKOWY OB. DOM MIESZKALNY

U S T K A

ul. Chopina 4

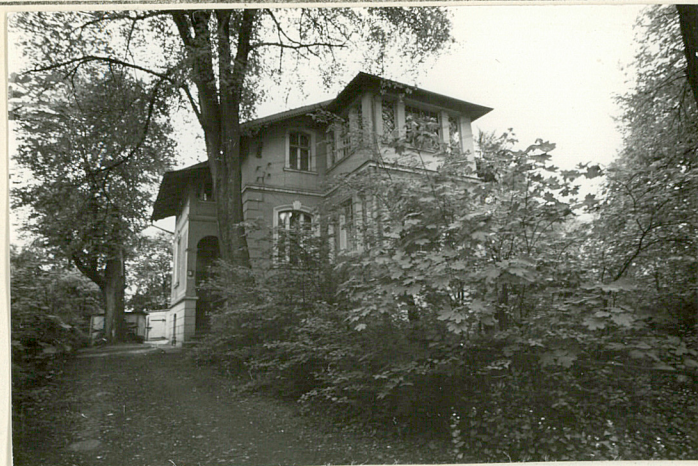
1.

1-widok od północnego-wschodu; 2-elewacja południowa; 3-widok od południowego-zachodu; 4-schody wejściowe na taras północny;

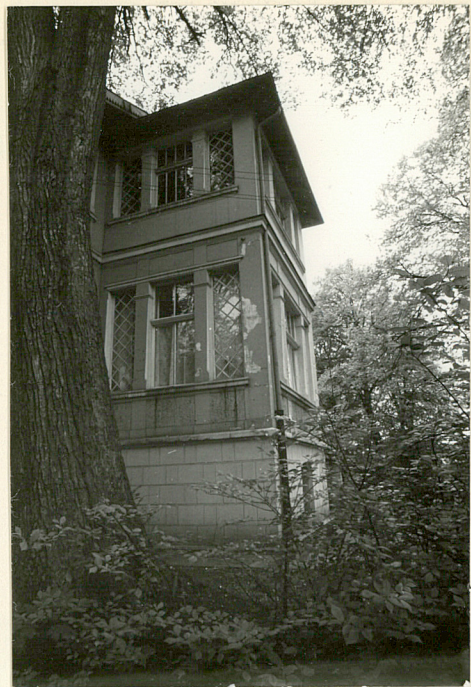
5.

5-weranda północna-widok od strony wschodniej; 6-weranda północna-widok od strony zachodniej; 7-weranda południowa-widok od południowego-zachodu; 8-balkon południowy; 9-ganek wejściowy; 10-drzwi zewnętrzne; 11-schody wewnętrzne; 12-okap dachu przekrywającego ganek wejściowy;

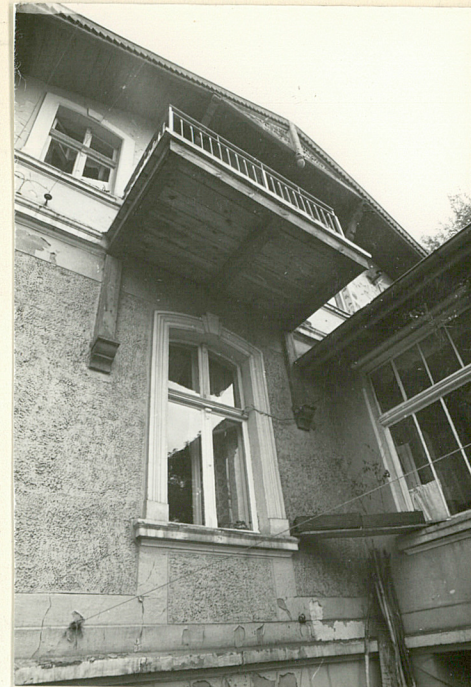
8.

- balkon pdn. o konstrukcji drewnianej.

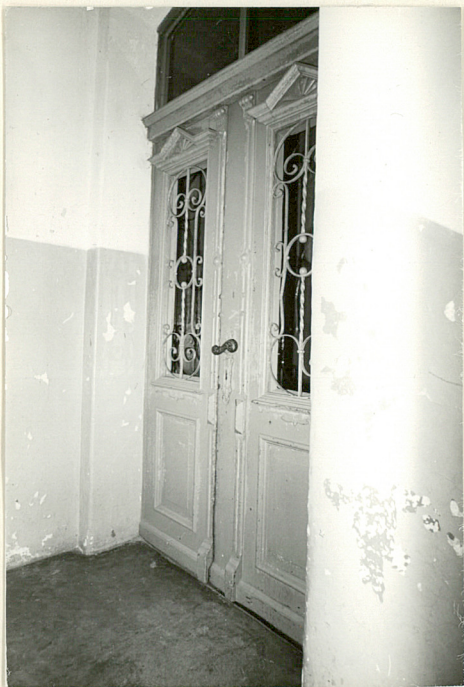
10.

- drzwi płycinowe; zewnętrzne wejściowe dwuskrzydłowe z nadświetlem i z przeziernikami zabezpieczonymi metalową kratą; drzwi wewnętrzne jedno i dwuskrzydłowe pełne i szklone;

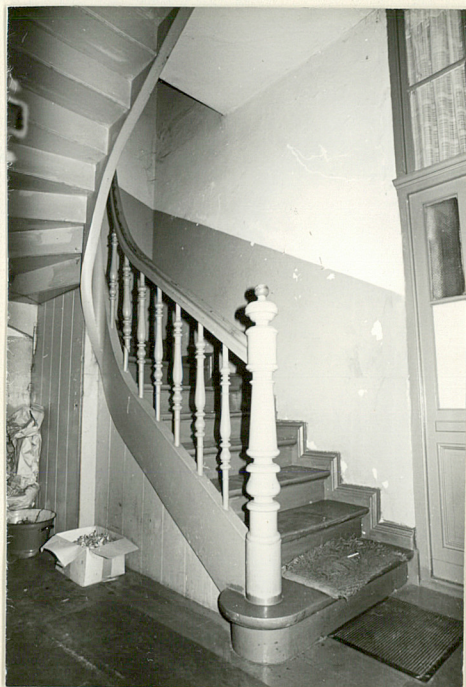
11.

- schody zewnętrzne betonowe, schody na taras pn. zaopatrzone w dekoracyjną metalową balustradę; schody wewnętrzne drewniane, policzkowe, zabiegowe z drewnianą tralkową balustradą,

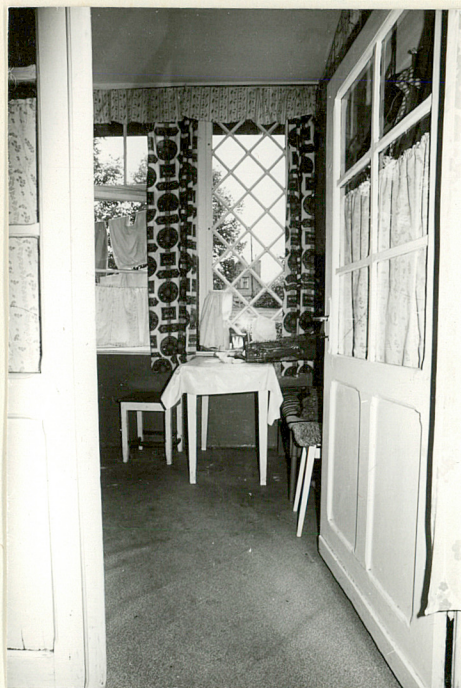
1-wnętrze werandy południowej; 2, 3, 4-pieco w mieszkaniu nr. 1; 5-podwórko-widok od północnego-wschodu;

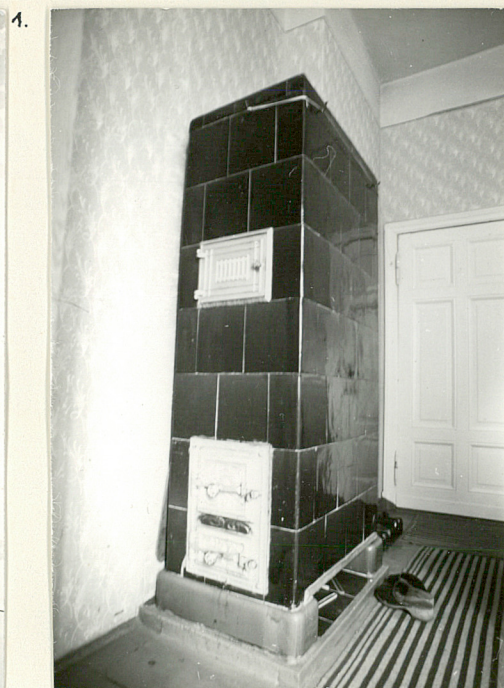
Wnętrza bez dekoracji, z nowymi piecami wykonanymi z oryginalnych kafli. Schody wewnętrzne i ich balustrada oraz stolarka okienna i drzwiowa wraz z klamkami zachowana w pierwotnej formie.
