1. Obiekt

Willa miejska

Wejherowo

ul. Sobieskiego 239

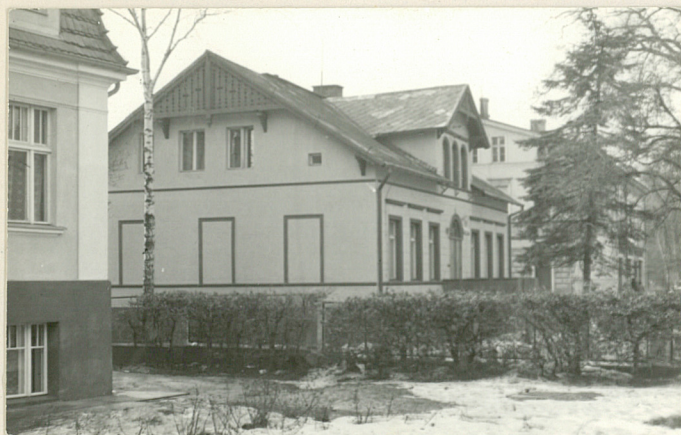
11 Zdjęcia, plan sytuacyjny, rzuty

Budynek wolnostojący, usytuowany po południowej stronie ulicy w linii jej zabudowy, z elewacją frontową od północy.
Wzniesiony z cegły, tynkowany z dekoracją wykonaną w narzucie, stropy, klatka schodowa i podłogi drewniane, dach kryty płaskim eternitem.
Założony na planie prostokąta z dłuższym bokiem równoległym do ulicy.
Bryła budynku zwarta na cokole podpiwniczona całkowicie, 1-kondygnacyjna przykryta dachem dwuspadowym z kalenicą równoległą do dłuższej osi. Na środku północnej połaci wystawka przykryta osobnymi daszkiem dwuspadowym.
Elewacja północna symetryczna 7-osiowa, z 3-osiową wystawką na środku, wejście na środku. W podstawach otworów okiennych i pod okapem - gzymsy ciągłe. Otwory okienne prostokątne w profilowanych opaskach, ponad każdym odcinek gzymsu. Otwór wejściowy zamknięty półkoliście. Otwory okienne wystawki również zamknięte półkoliście.
Okna dwuskrzydłowe z nadświetleniem wtórne. Drzwi dwuskrzydłowe z półkoliście zaznaczonym nadświetleniem.

Elewacja wschodnia posiada podziały horyzontalne jak elewacja północna, w partii przyziemia zamarkowane profilowanymi listwami trzy otwory okienne. Powyżej w partii poddasza trzy prostokątne otwory okienne ze współczesną stolarką.
Elewacja zachodnia rozwiązana podobnie/ w przyziemiu zamarkowane dwa otwory w partii poddasza również/.
Elewacja południowa bez detalu z wejściem na środku i czterema otworami okiennymi po bokach.
Wnętrze pozbawione elementów zabytkowych.
Budynek posiada instalację elektryczną, wod.-kan., gazową, oraz ogrzewanie centralne.

14. Kubatura	15. Powierzchnia użytkowa	16. Przeznaczenie pierwotne mieszkalne	17. Użytkowanie obecne placówka muzealna
18. Prace budowlane i konserwatorskie, ich przebieg i dokumentacja Rem. kap. w 1971r. z adaptacją dla potrzeb muzeum, z wprowadzeniem c.o.		19. Stan zachowania (fundamenty, ściany zewnętrzne, ściany wewnętrzne, sklepienia, stropy, konstrukcje dachowe, pokrycie dachu, wyposażenie i instalacje) Dobry. Przyziemie wykazuje ślady zawilgocenia.	
20. Najpilniejsze postulaty konserwatorskie Obiekt nie nadaje się w tej chwili dla potrzeb muzealnych.
