KARTA EWIDENCYJNA ZABYTEKÓW
ARCHITEKTURY I BUDOWNICTWA

1. Obiekt
767/1A Kościół parafii rzym.-kat. p.w. św. Franciszka z Asyżu

2. Czas powstania
1904-1906

3. Miejscowość
GDANSK - EMAUS

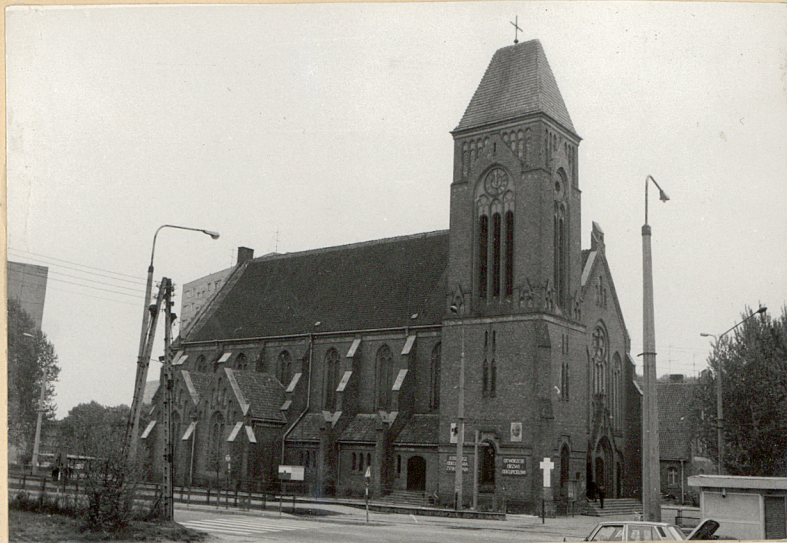
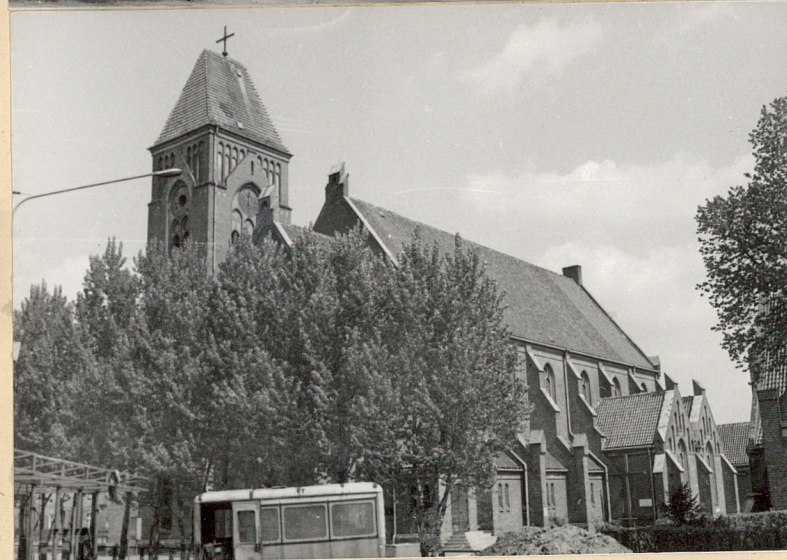
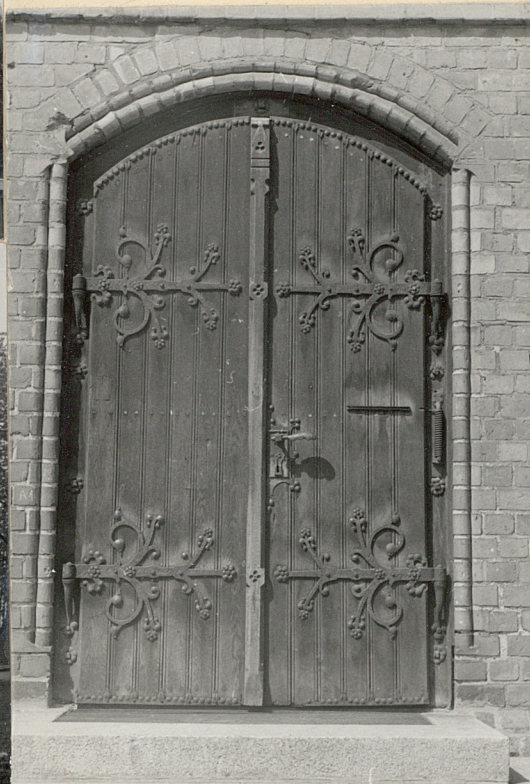
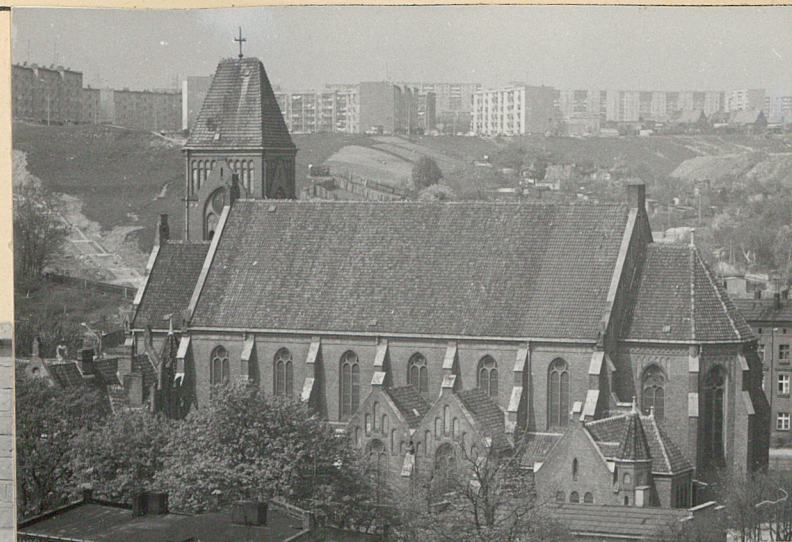
zdjęcia- elewacje i ich detale

Wejście główne od strony zach. stanowi neogotycki portal. Powyżej markowane dekoracyjne okna z centralną rozetą. Nawy pod okapem obiega skromny gzyms, w części prezbiterialnej przechodzący w gzyms na motywie liścia koniczyzny.

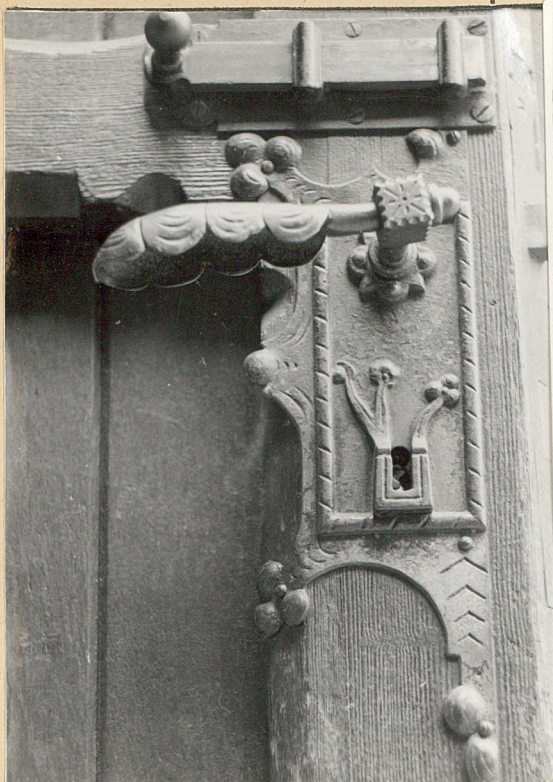
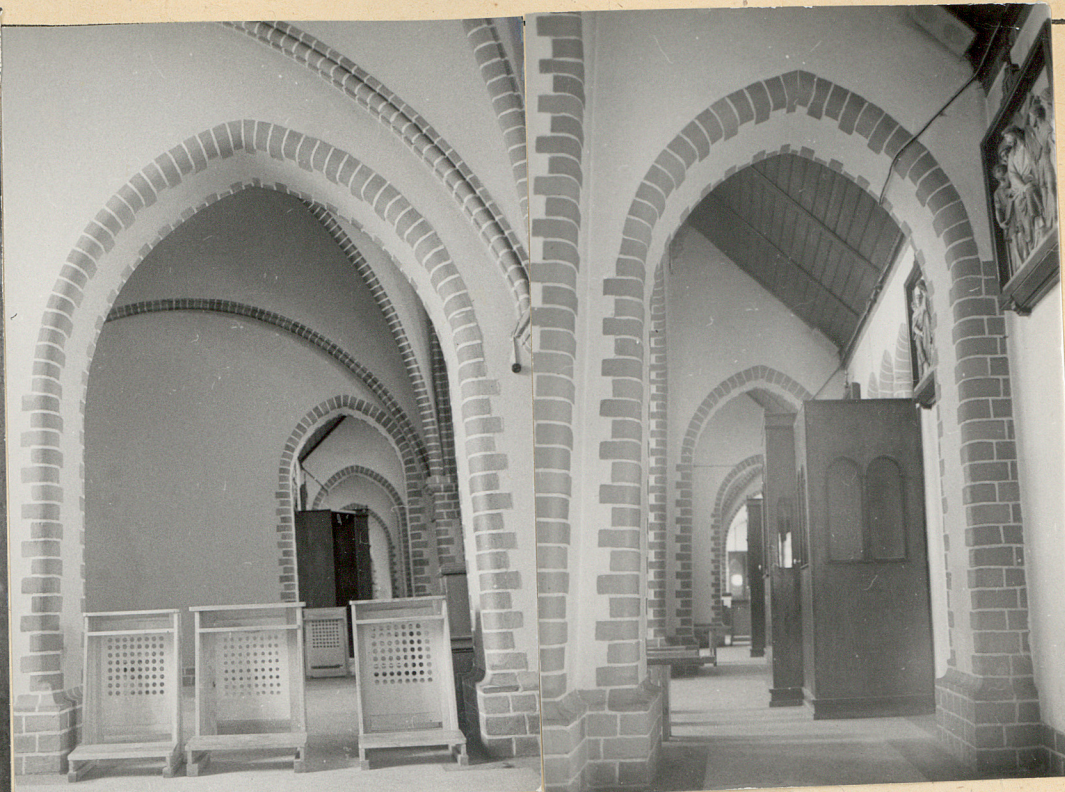
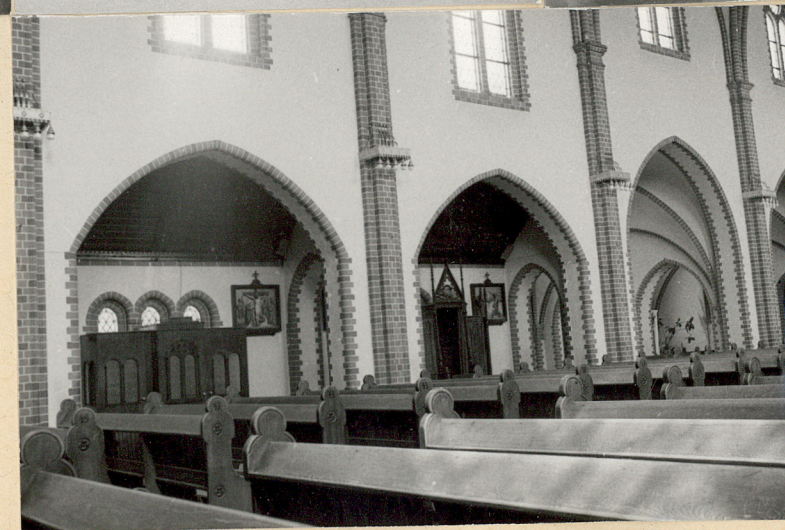
zdjęcia - detale wnętrza

Wnętrze od zachodu ma empore z chórem i organami wspartą na dwóch filarach z profilowanej cegły, zachowana ozdobna balustrada drewniana. Żebra sklepień z ceramicznej cegły profilowanej na okrągło zbiegają się w profilowane lizeny. Ściany otynkowane na białło.

Z pierwotnego wyposażenia zachowały się dwa neogotyckie konfesjonały, kropielnice w kruhcie, stacje drogi krzyżowej, stolarka, klamki.
