1. KAPLICA I KREMATOR-
IUM DOMU POGRZEBO-
WEGO

, ob. KATEDRA PRAWOSŁAWNA P.W. ŚW. MIKOŁAJA

2. Czas powstania
lata 20 -te
XX w.

3. Miejscowość
G D A Ń S K - W - R Z E S Z C Z

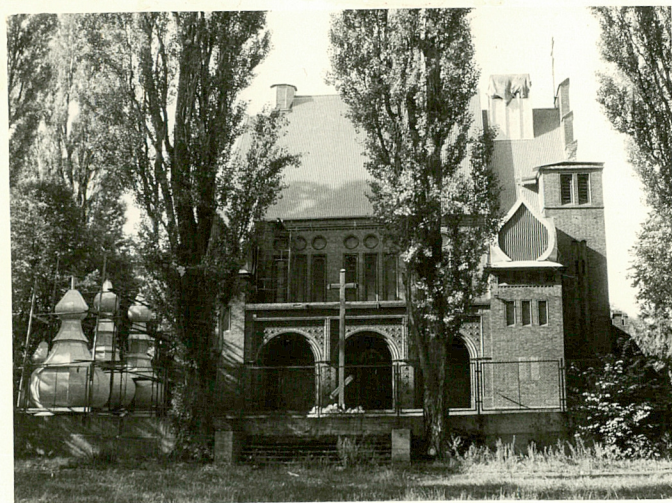
FOT. 1

- fot.1 - elewacja wschodnia (frontowa)
- fot.2 - elewacja północna
(część ~~centralna~~ elewacji)
- fot.3 - elewacja północna (wieżyczka zachodnia)
- fot.4 - elewacja zachodnia (widok całego kompleksu)
- fot.5 - elewacja zachodnia (część środkowa i południowa elewacji)
- fot.6 - elewacja zachodnia (część północna elewacji)
- fot.7 - elewacja południowa (widok ogólny)
- fot.8 - elewacja południowa (część zachodnia elewacji)

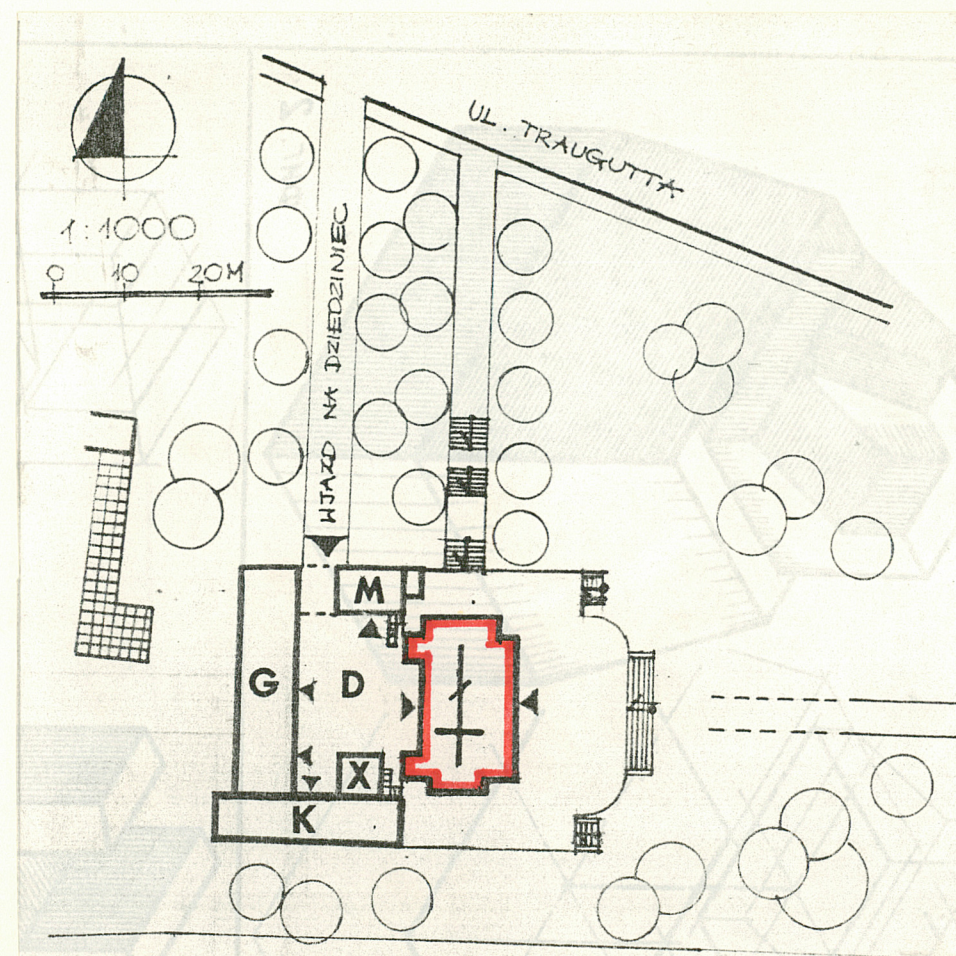
LEGENDA DO PLANU SYTUACYJNEGO

- † - d. kaplica i krematorium Domu Pogrzebowego
 ob. katedra
 D - dziedziniec wewnętrzny
 M - budynek mieszkalny
 G - d. budynek gospodarczy i KOSTNICA
 ob. plebania i dom parafialny
 K - d. kostnica
 ob. dom parafialny
 X - współczesny garaż

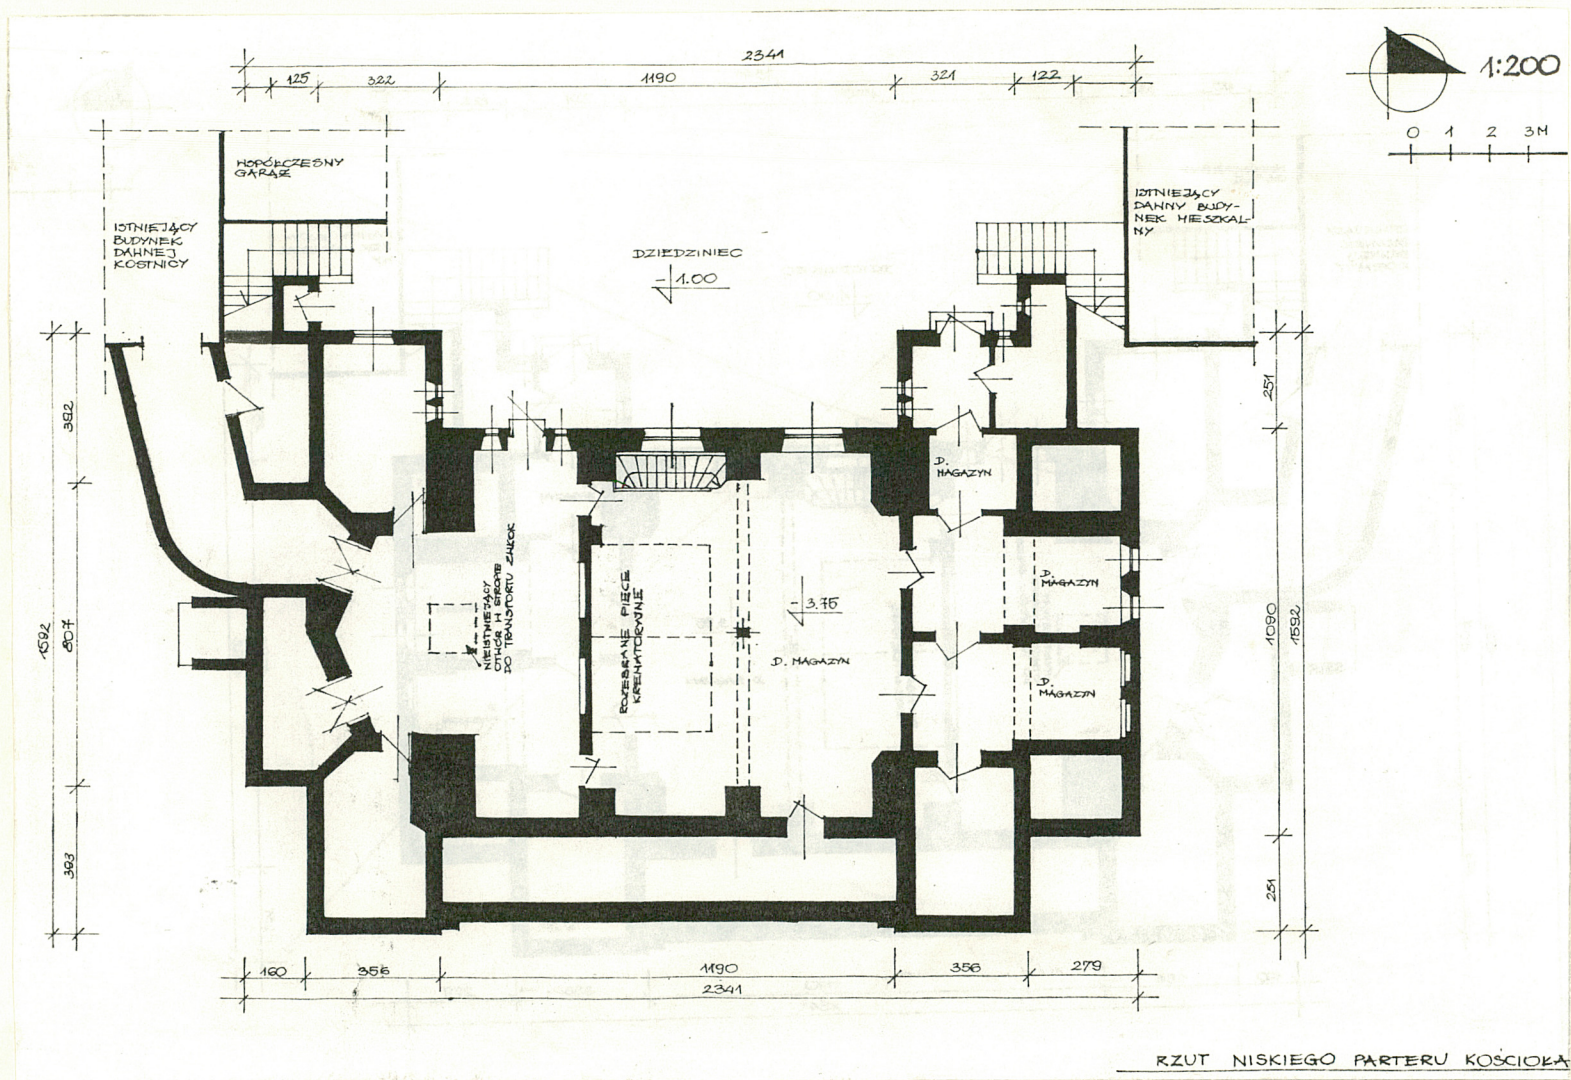
RZUT NISKIEGO PARTERU KOŚCIOŁA

Budynek założony na planie prostokąta ujętego w narożach prostokątnymi wieżyczkami flankującymi. Od strony pn. i pld. prostokątne przybudówki, od strony wschodniej w polu pomiędzy wieżami poprzedzony arkadami portyk wejściowy. Część centralna korpusu, tak w poziomie niskiego jak i wysokiego parteru, jednoprzestrzenna; na wysokim parterze od strony południowej domknięta półkolistą apsydą z szeregiem prostokątnych pomieszczeń w obejściu. W poziomie niskiego parteru, w narożniku pld.-zach. szeroki podziemny korytarz łączący dawniej krematorium z sąsiednim budynkiem kostnicy. W wieżyczce pld.-zach. klatka schodowa prowadząca na emporę organową. Południowa część nawy głównej oddzielona ikonostasem od części prezbiterialnej. Poziom posadzki w prezbiterium wyższy niż w nawie - prowadzą nań drewniane schodki zlokalizowane przed ikonostasem.

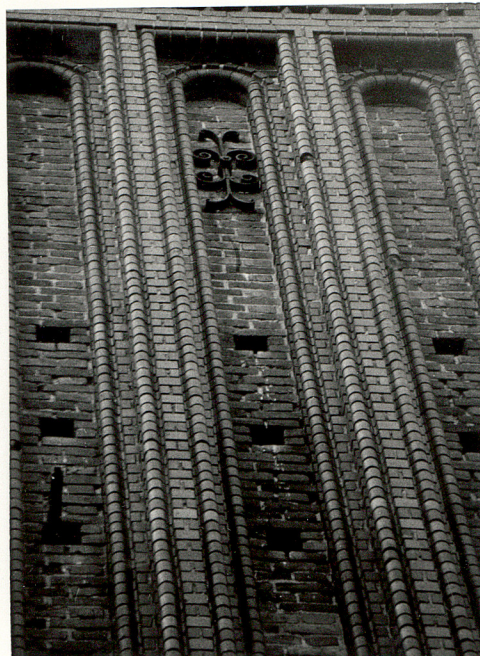
FOT. 22

- fot.21 - fryz kostkowy u podstawy szczytu elewacji
- fot.22 - prostokątne rozglifione wnęki w płaszczyźnie szczytu elewacji
- fot.23 - okienka pod gzymsem wieńczącym wież (widoczne we wszystkich elewacjach wieżowych)
- fot.24 - drzwi w przyziemiu zachodniej wieżyczki
- fot.25 - klamka i okucie drzwi z fot. 24

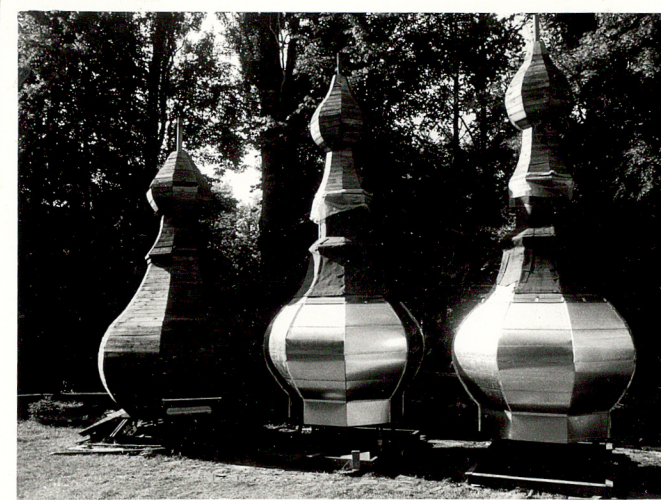
FOT. 37

-
- fot.37 - przygotowane do montażu hełmy wież
 - fot.38 - makieta projektu adaptacji obiektu na cerkiew
 - fot.39 - elewacja frontowa - stan przed 1994 r. przed wymianą pokrycia (rok 1985)
