1. Obiekt ZAPLECZE GOSPODARCZE DOMU POGRZEBOWEGO,
OB. PARAFIA POLSKIEGO KOŚCIOŁA PRAWOSŁAWNEGO

3. Miejscowość G D A Ń S K - W R Z E S Z C Z

4. Adres ul. Traugutta 45
nr ewidencyjny KW [redacted], działka 652,
mapa 9

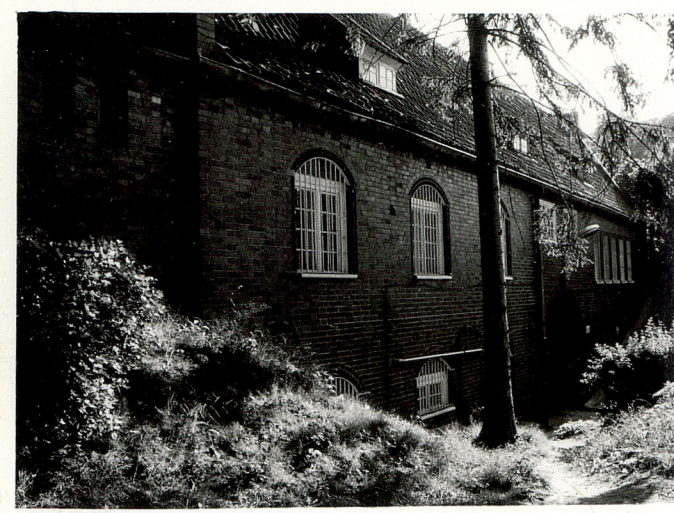
FOT. 1

Elewacja północna 5-osiowa. Trzy osie wschodnie wyznaczają umieszczone w zamkniętych półkoliście wnękach okratowane okna 2-skrzydłowe o wielopolowych podziałach - niższe w poziomie I-szej kondygnacji. W kolejnej osi półkoliście domknięta stalowa brama przejazdowa, ponad nią 2 niewielkie, współczesne okienka 2-skrzydłowe, podziały wielopolowe skrzydeł. Stolarstwo okienne zachowane. W ostatniej, zachodniej osi 5 współczesnych, wąskich, okratowanych okienek prostokątnych. W połaci dachowej 3 prostokątne lukarny przykryte odrębnymi daszkami pulpitywymi.

- fot.1 - elewacja północna (widok ogólny)
 fot.2 - elewacja północna (część zachodnia)
 fot.3 - elewacja południowa
 fot.4 - elewacja wschodnia (widoczny budynek d.ubikacji)
 fot.5 - drzwi w elewacji południowej
 fot.6 - okno charakterystyczne dla elewacji pld. i pln.
 fot.7 - zasłepiona wnęka w ścianie wschodniej przelotu bramnego
 fot.8 - okno lukarny charakterystyczne dla elewacji pln. i pld.
 fot.9 - gzyms wieńczący i zakończenie krokwi dachowych
 fot.10 - drzwi do budynku d. ubikacji
 fot.11 - drzwi w przyziemiu budynku mieszkalnego
 fot.12 - drzwi na podeście II-giej kondygnacji
 fot.13 - słupek i poręcz schodów w przyziemiu
 fot.14 - słupek balustrady schodów na półpiętrze
 fot.15 - słupek z fot.12 - detale
 fot.16 - balustrada schodów i słupek balustrady na poddaszu
