777/2 DOM OGRODNIKA u reypole omentome garnizonowego

3 Miejscowość
G D A Ń S K - G R O D Z I S K O

4. Adres ul.Gen.H.Dąbrowskiego 2
obr.67 ark.4 dz.286 rej.gr.47
nr hipoteczny KW [REDACTED]

10 Rejestr zabytków **Gmentarz Garnizono-**
wy z kaplicą i domem ogrodnika
Nr data
907 28.08.1984

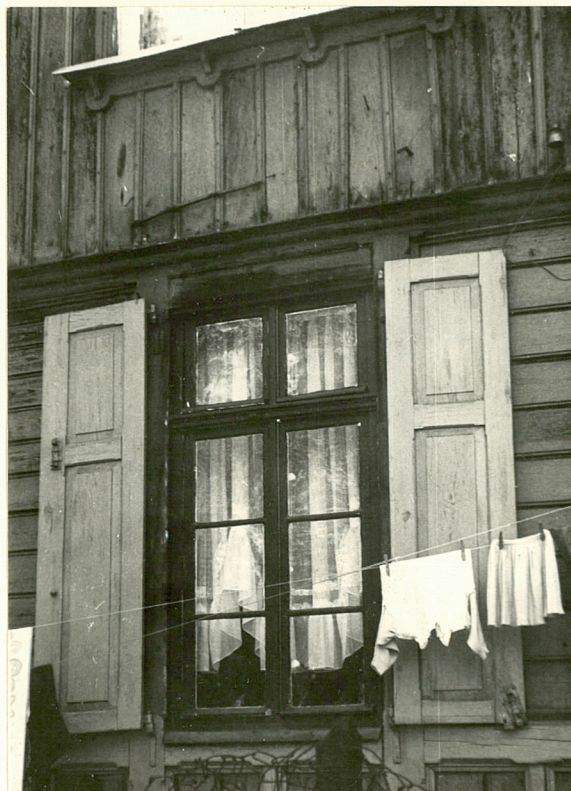
4

Elewacja wschodnia po stronie północnej posiada oś okienną w której na parterze dwuskrzydłowe okno z okiennicami a na piętrze okno trójskrzydłowe w dekoracyjnym, profilowanym obramowaniu z wysuniętymi na wspornikach parapetem i okapem. Na skrzyżowaniach słupków i śłemia stolarka dekorowana półkolistymi guzami. W elewacji zachodniej nie ma żadnych otworów okiennych. Jedynie w jednokondygnacyjnej, cofniętej nieco od lica południowo-zachodniej części budynku znajdują się drzwi wejściowe. Elewacja południowa na parterze posiada trzy, a na piętrze dwa okna. Jedno po wschodniej stronie, w części budynek wysuniętej na południe, drugie po stronie zachodniej, w osi ściany cofniętej powyżej jednokondygnacyjnej, południowo-zachodniej części budynku. Wyposażenie budynku nie zachowało się. Instalacje - wod., kan., elektryczna. Ogrzewanie: piece węglowe.

1. Widok z północnego wschodu.
2. Widok z północnego zachodu.
3. Widok z południowego zachodu.
4. Elewacja wschodnia. Okno parteru.
5. Elewacja wschodnia. Okno piętra.
6. Elewacja północna. Okno piętra.
7. Górny rygiel zakończony kostką z ostrosłupem i pionowe deskowanie piętra.
8. Profilowane wsporniki i zastrzały pod okapem.
9. Wsporniki pod okapem parterowej części budynku.

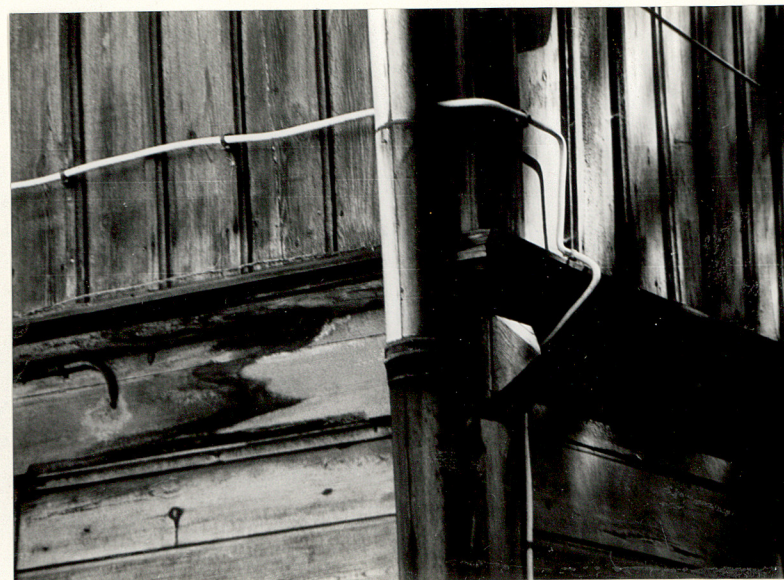
7

ELEWACJE: ściany budynku wykonane w osadzonej na ceglanej podmurówce konstrukcji słupowo-ryglowej wypełnionej deskami. Na parterze poziomo, na piętrze deskowanie pionowe. Krawędzie słupów i rygli sfazowane ozdobnym profilem. Podobnie krawędzie poziomego deskowania. Styki pionowego deskowania maskowane ozdobną listwą. Otwory okienne i drzwi na parterze osadzone pomiędzy słupami i ryglami, ujęte w profilowane opaski, zaopatrzone w dwuskrzydłowe, płycinowe zewnętrzne okiennice. Ślężona i listwy przymykowe okien profilowane. Ponad parterem, nad górnym rygłem budynek obiega profilowany gzyms. Górne rygle na narożnikach budynku zakończone kostką z ostrosłupem. Okap dachu mocno wysunięty na wszystkie strony na wystających krokwiach z profilowanymi końcami, wspartych profilowanymi zastrzałami lub wspornikami. Na styku ściany i okapu maskująca profilowana listwa. W elewacji północnej, frontowej, na parterze wysunięty przedsionek z pulpityowym daszkiem, a po obu jego stronach po jednym, dwuskrzydłowym oknie z okiennicami. Na piętrze po stronie zachodniej jedno, dwuskrzydłowe okno.
