1 Obiekt

BRAMA WYŻYNNA

G D A Ń S K

2. Obiekt (nazwa jak w karcie)
BRAMA WIZYNNĄ3. Zawartość wkładki (nazwa obiektu lub materiału uzupełniającego)
c.d. rubryki 12, fotografie bramy z przedbramiem

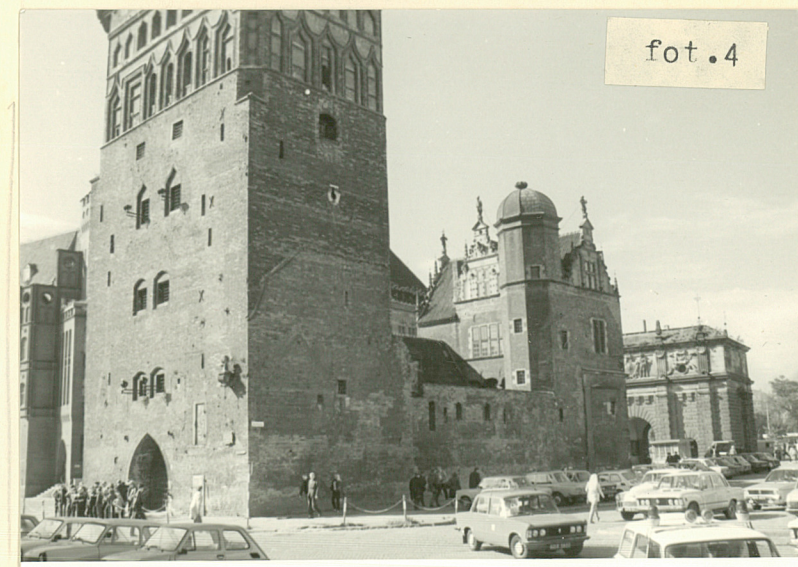
widok zespołu od strony:

fot. 2 = zachodniej
fot. 3 = południowej
fot. 4 = północno-wschodniej

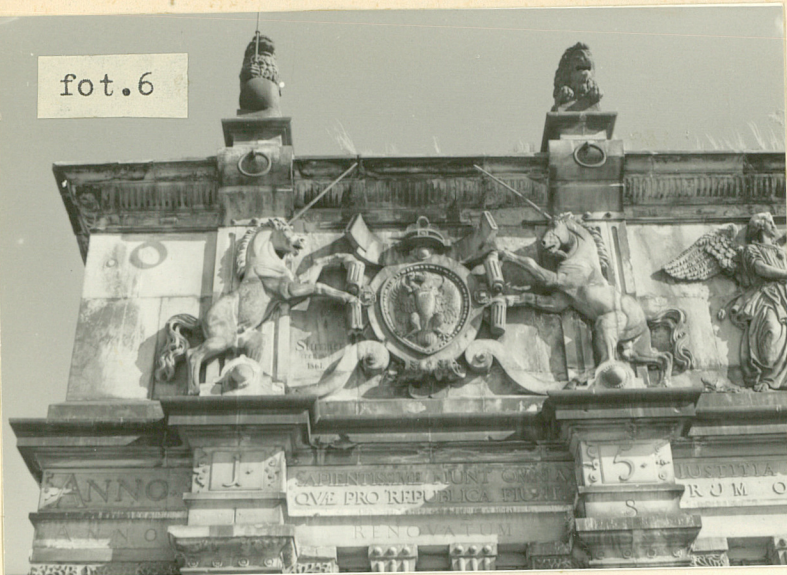
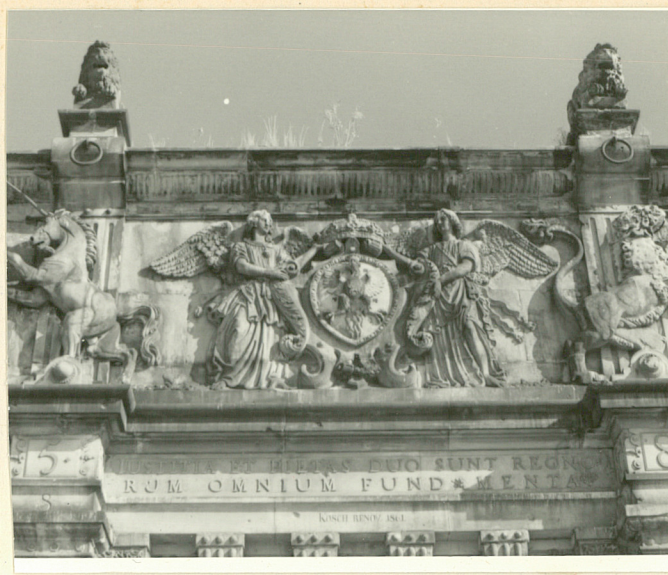
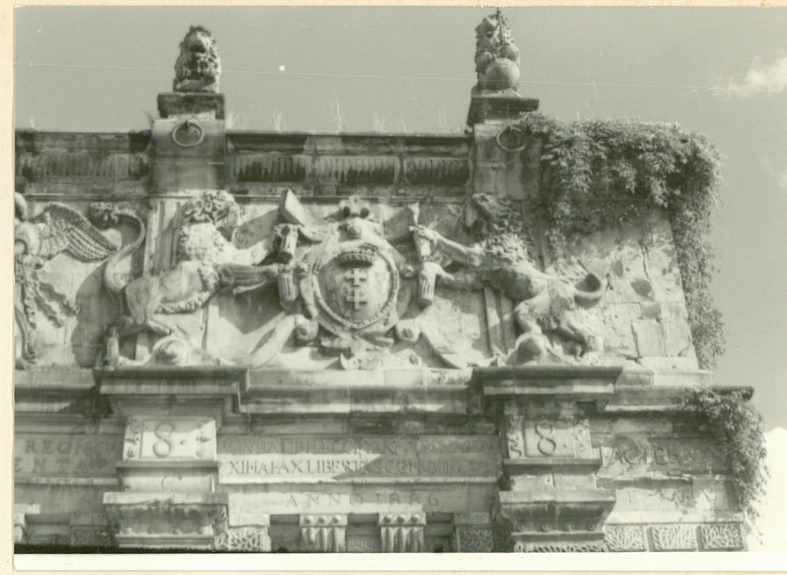
fot.5 = widok na bramę od strony północno - zachodniej
 fot.6 = zwieńczenie fasady /elewacja zachodnia/
 fot.7,8 = detale belkowania

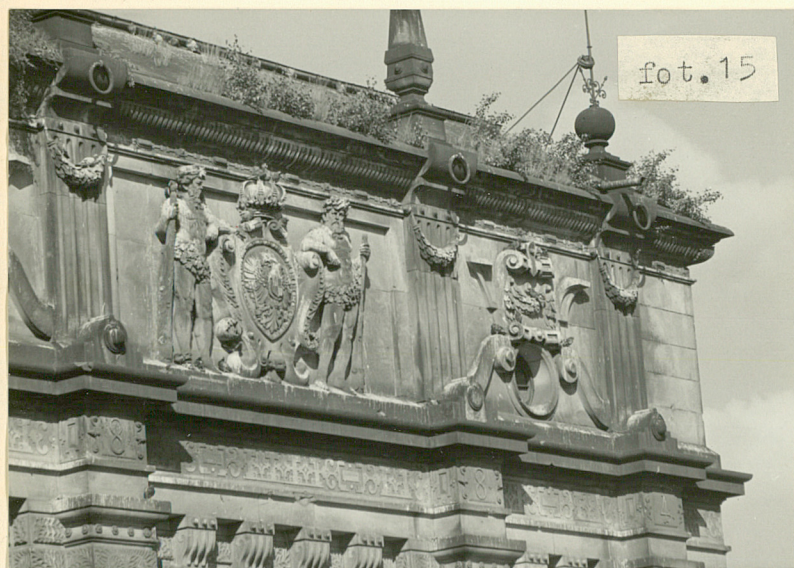
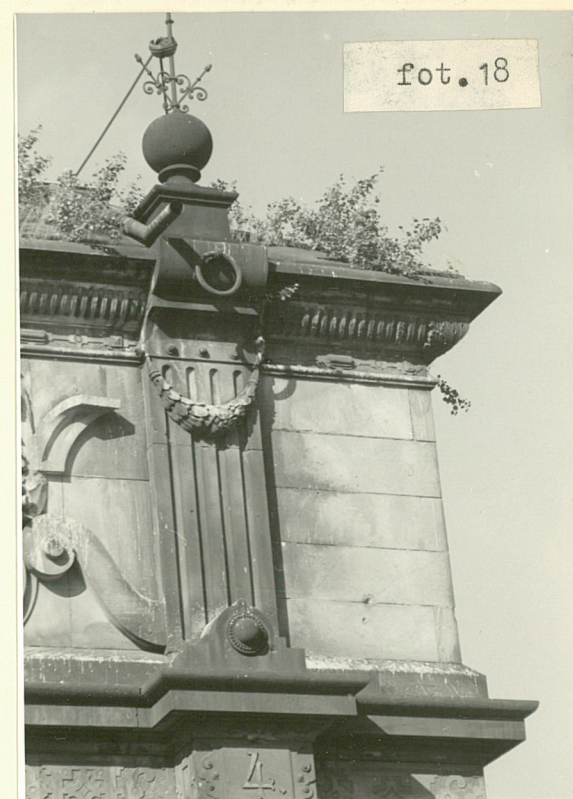
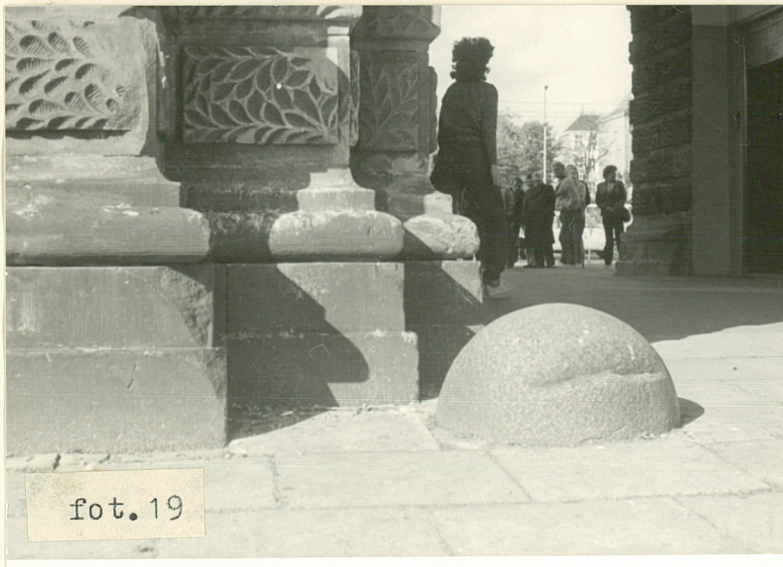
fot. 15 = fragment zwieńczenia
elewacji wschodniej
fot. 16, 17, 18 = detale fryzu wsch.
fot. 19 = bazy pilastrów z
odbojem

18. Prace budowlane i konserwatorskie, ich przebieg i dokumentacja		19. stan zachowania (fundamenty, ściany zewnętrzne, ściany wewnętrzne, sklepienia, stropy, konstrukcje dachowe, pokrycie dachu, wyposażenie i instalacje)	
= 1946 -1950 = odbudowa zniszczeń wojennych = wielokrotnie prowadzone prace konserwatorskie /dokumentacja: PKZ Gdańsk/		Fundamenty, konstrukcja ścian oraz sklepień zachowane w stanie dobrym.Podobnie więźba dachu. Nieszczelne pokrycie dachu, szczególnie w części o dużych spadkach /ubytki łupka kamiennego/. Zatłokane rynny i rury spustowe. Daleko posunięta erozja zewnętrznej okładziny kamiennej, zwłaszcza detali rzeźbiarskich. Elementy wyposażenia i instalacje w stanie dobrym.

20. Najpilniejsze postulaty konserwatorskie	
		Konieczne zahamowanie erozji kamiennych elementów dekoracji i uzupełnienie ewentualnych ubytków oraz naprawa pokrycia dachu wraz z blacharką.

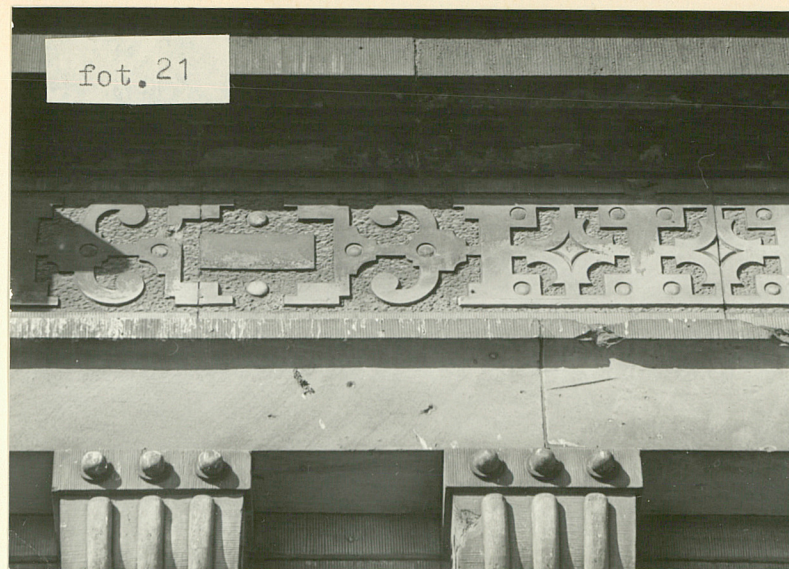
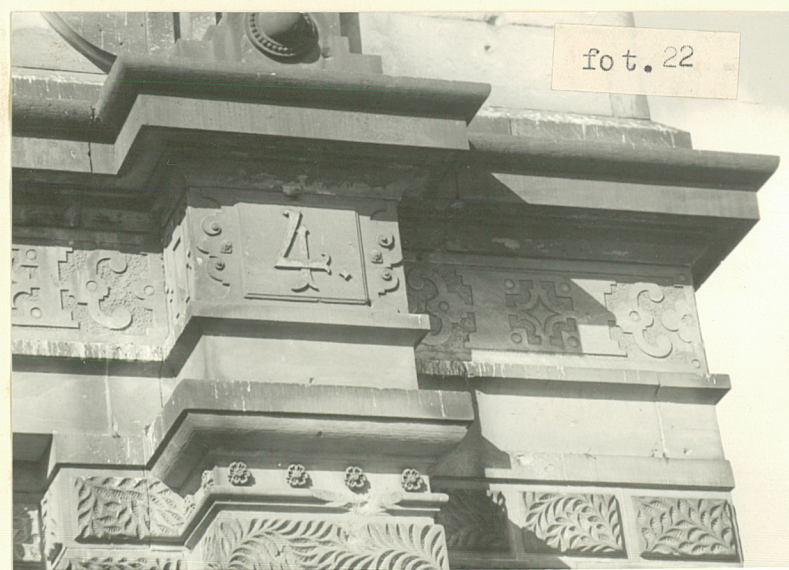
fot.20,21,22,23 = detale
belkowania elewacji
wschodniej
fot.24 = zwieńczenie okna pd.
w elewacji wschodniej
