Kamienica nr 35 "Lwi Zamek"

XIX/XX., 1569 r.
1950-54

GDANSK

4. Adres ul. Długa 35

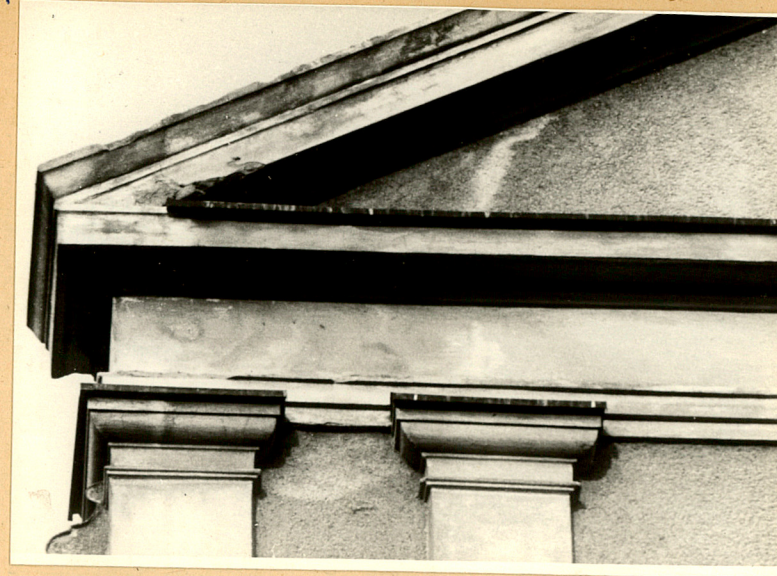
47

- Elewacja frontowa 3-osiowa /fot.1/ z prostym podziałem pilastrów-gzymsowym. Kanelurowane pilastry o głowicach tokańskich - w przyziemiu jońskich /fot.2/, na piętrze kompozytowych /fot.3/ - na dwóch kondygnacjach najwyższych /fot.4/ wspierają belkowanie o szerokich gładkich fryzach, przerywanych jedynie na osi tychże pilastrów prostokątnymi rzeźbami /fot.5-20/; szczyt obustronnie wsparty kamiennymi wolutami /fot.21/ zwieńczony przez spoczywający na czterech hermach /fot. 22,23/, wysoki ozdobiony kartuszem tympanon /fot.24/, na którym stoi posąg Bogini Obfitości /fot.25/. utrzymanych w formie wypustów rynnowych wnękach stoją popiersia /fot. 26,27/. W parterze osł główną akcentuje portal wejściowy, składający się z dwóch dźwigających belkowanie, szeroko rozstawionych kanelurowanych kolumn /fot.30/, wspartych na cokółkach ozdobionych od przodu głowami lwów /fot. 31/, a po bokach płaskorzeźbami głów ludzkich /fot. 32-35/. Na belkowaniu w osiach kolumn stoją posądky lwów /fot. 36/. Elewacja pd. /fot.45/ - 4-osiowa, ze szczytem obsutrońnie wspartym wolutami /fot.46/ i zwieńczonym trójkątnym tympanonem, opartym na 4 pilastrach o jońskich głowicach /fot.47/. Na skrajach szczytu dwie sterczyny w formie obelisków. /fot. 48/.

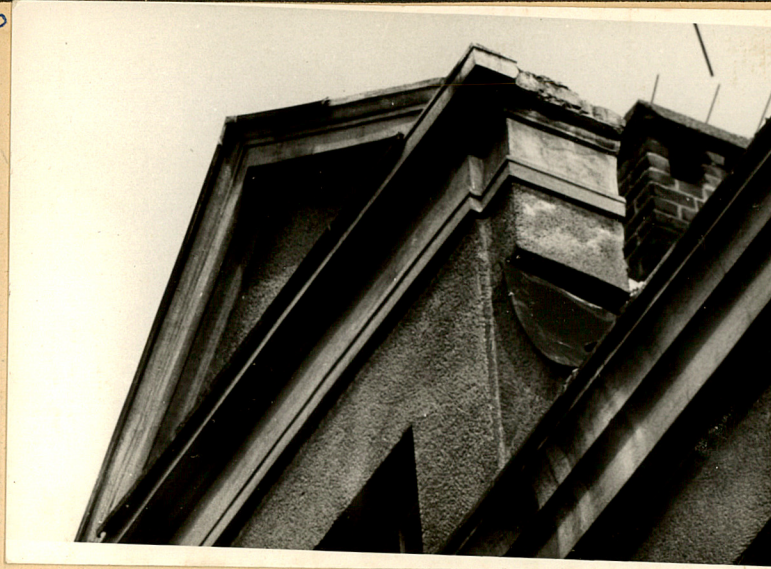
- Elewacja zach./fot.49/ 4-osiowa z wysuniętymi do połowy wysokości razalitem klatki schodowej i biegnącymi na I

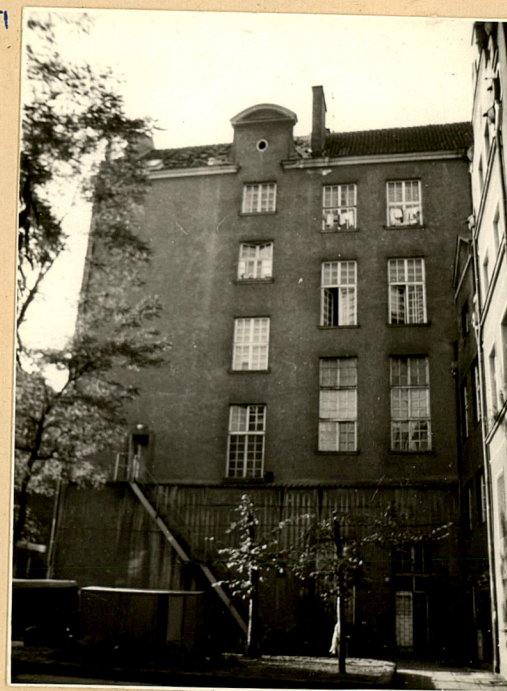
51

piętro ukończonymi budowanymi schodami. Nad ryzalitem lukarna zwieńczona trójkątnym tympanonem /fot.50/. Elewacja wsch. - 3-osiowa /fot.51/, ze szczytem w osi pd.zwiewczonym półokrągłym tympanonem /fot.50/. Elewacja wsch. 3-osiowa /fot. 51/, ze szczytem w osi pd. zwiewczonym półokrągłym tympanonem /fot. /.
