KOŚCIÓŁ PARAFIALNY P.W. ŚW. JAKUBA,
OB. KOŚCIÓŁ FILIJALNY PARAFII KATEDRALNEJ P.W. ŚW. TRÓJCY
W GDAŃSKU-OLIWIE
wyznanie: rzym.-kat.

G D A Ń S K - O L I W A

ul. Cystersów 19
(Klosterstrasse)

- fot.1 -- elewacja frontowa
- fot.2 - elewacja południowa (widok ogólny)
- fot.3 - elewacja południowa (część zachodnia)
- fot.4 - elewacja południowa (część wschodnia)
- fot.5 - elewacja wschodnia
- fot.6 - elewacja północna
- fot.7 - cokół
- fot.8 - okno charakterystyczne dla wszystkich elewacji
- fot.9 - mur nawy głównej

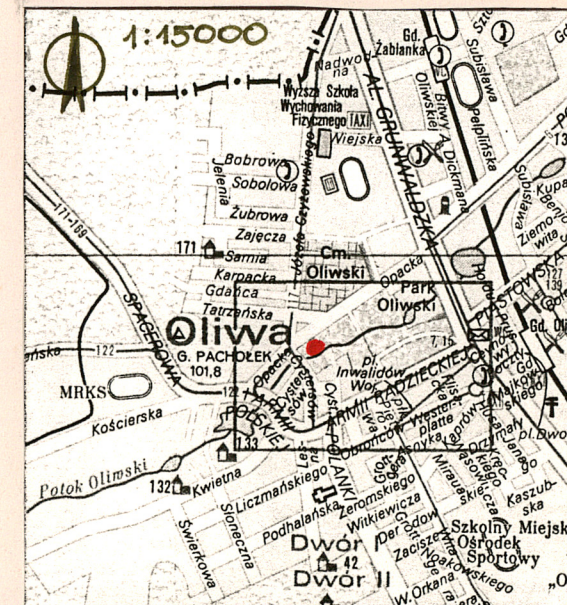
Kościół założony na planie zwartego, wydłużonego prostokąta o czytelnym układzie wzdłużnie dwutraktowym. W trakcie południowym jednoprzestrzenna nawa główna otwarta arkadami do tworzącej trakt północny nawy bocznej. Na przedłużeniu nawy głównej w kierunku zachodnim wieża kościoła i następnie kruchta. Prezbiterium nie wydzielone w rzucie, stanowi naturalne przedłużenie nawy głównej.

Kościół św. Jakuba w Oliwie. Rzut. Opracowano na podstawie pomiaru S. Klimkiewicza i T. Kobzdeja z 1948 r. (ze zbiorów Zakł. Hist. Arch. Polskiej Politechniki Gdańskiej).

Trakt północny wypełnia w części centralnej nawa boczna, w narożniku półn.-wsch. zakrystia na planie zbliżonym do kwadratu, w narożniku półn.-zach. wydzielone z nawy bocznej kwadratowe pomieszczenie gospodarcze

Nawa główna od wschodu zakończona prostą ścianą.

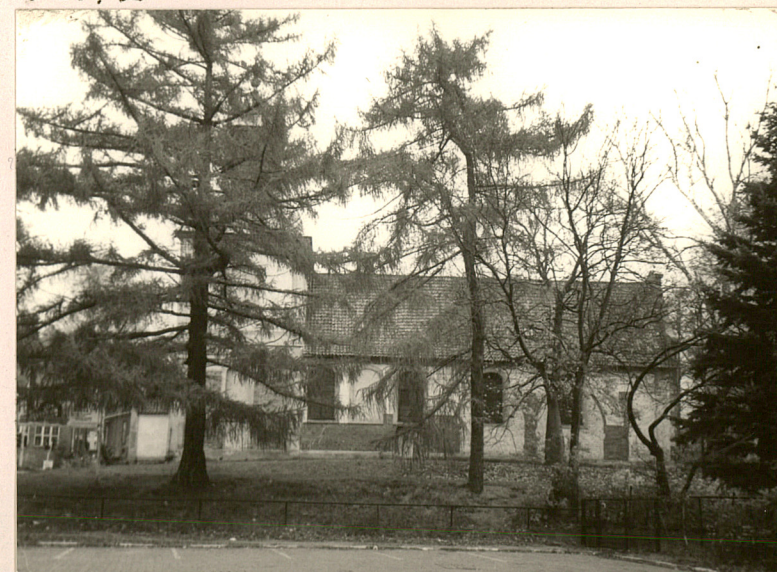
FOT. 2

Elewacja południowa 6-osiowa. W osi zachodniej 1-osiowa, 2-kondygnacyjna wieża, w osi wieży w obu kondygnacjach tynkowane blendy okienne w opaskach, domknięcie blend łukiem odcinkowym. Po stronie wschodniej wieży kryta stromym dachem 2-spadowym nawa główna kościoła. Elewacja nawy 5-osiowa, w osiach okna witrażowe w opaskach domknięte odcinkowo; w 2-giej osi od zachodu tynkowana blenda powtarzająca kształt okna, blenda również w opasce. Na ścianie liczne odkrywki ukazujące surowy mur ceglany lub pokryte pobiałą; wyeksponowane ślady przemurowań i zarysy arkad nawy południowej. Pod oknem 3-ciej osi od zachodu widoczny fragment d. bocznego portalu, pole portalu wypełnione i otynkowane, zachowany kamienny próg. Pod drewnianym okapem dachu widoczny pas polichromowanego, gotyckiego fryzu podokapowego.

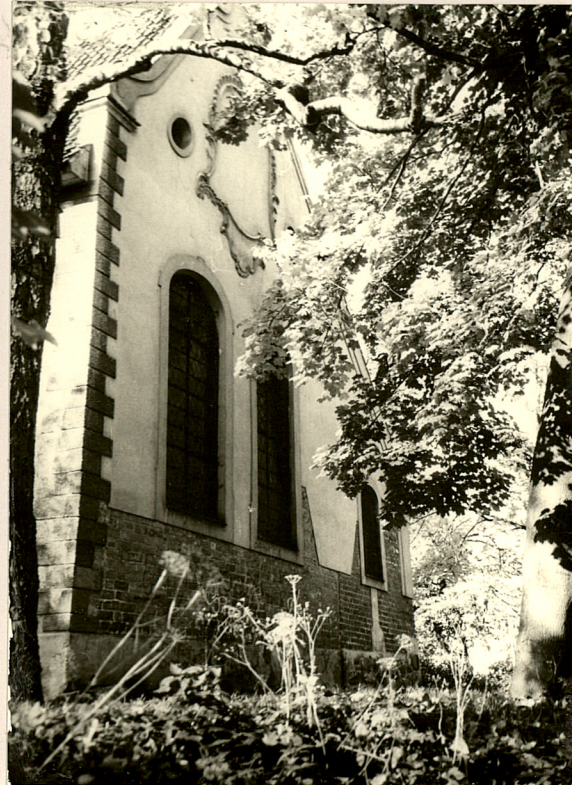
FOT. 5

Elewacja wschodnia aszetytowa, asymetryczna, 3-osiowa. W dolnej partii elewacji, ponad cokołem, poziomy pas muru ceglanego szerokości całej elewacji; wyżej elewacja tynkowana z niewielkimi polami odkrywek po stronie pñ. elewacji. Część południowa elewacji wyższa, utworzona przez 2-osiowy szczyt nawy głównej kościoła. W osiach wysokie okna witrażowe w opaskach j.w. W polu szczytu, na osi, rokokowy kartusz z ciemniejszego tynku, po obu jego stronach okrągłe otwory okienne w płaskich opaskach z ciemniejszego tynku. Szczyt zwieńczony trójkątnym naczółkiem o profilowanych obrzeżach. Spływy szczytu opatrzone płaskim profilowaniem z wolutami. W osi pñ. elewacji mniejsze od pozostałych lecz o zachowanej formie i proporcjach okno zakrystii. Na narożach elewacji boniowanie z ciemniejszego tynku o szorstkiej fakturze imitującej kamień.

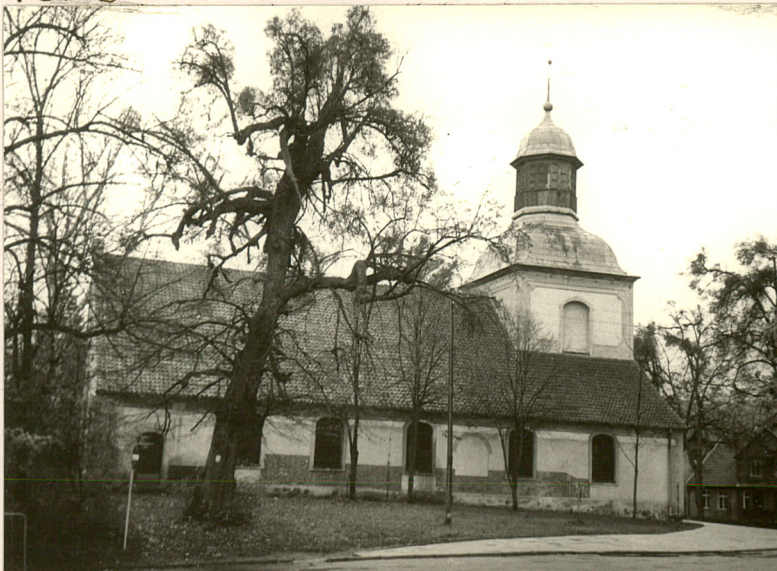
FOT. 6

Elewacja północna 6-osiowa, otynkowana, z odkrywkami w partii ponadcokołowej; wzdłuż całej elewacji jaśniejszy pas tynku w formie fryzu podokapowego. W skrajnej osi wschodniej domknięty łukiem koszowym, pokryty pobiałą ceglany portal mieszczący drzwi do zakrystii. W pozostałych osiach okna witrażowe w opaskach j.w.

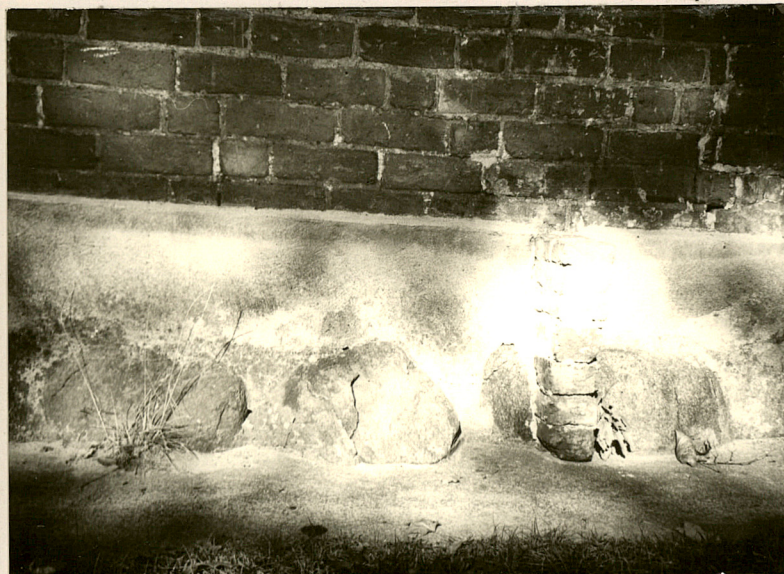
FOT. 7

- Kościół wzniesiony na fundamencie z kamienia polnego. Od zewnątrz fundament otynkowany zaprawą cementowo-wapienną, uformowany w regularny pas cokołowy, z którego lica wystają czoła kamieni. Dobrze widoczny we wnętrzu kościoła.

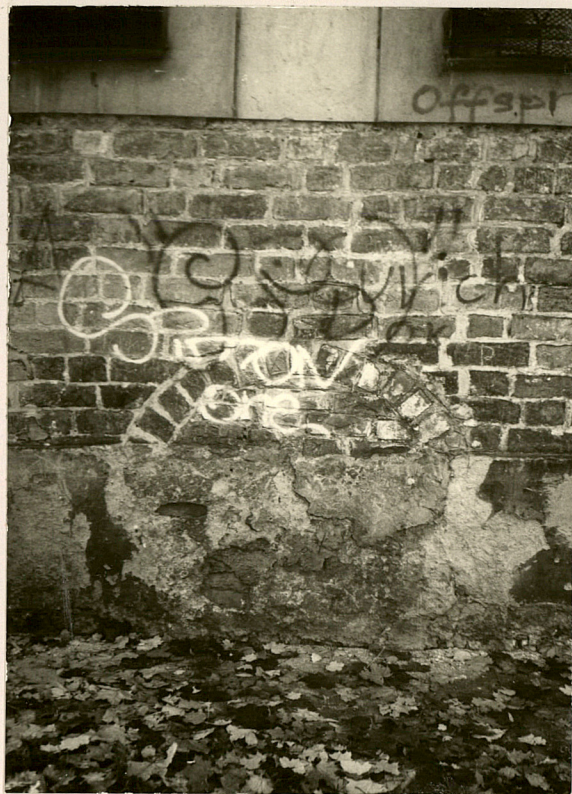
FOT. 20

- fot.18 - ślady arkad nieistniejącej nawy południowej
- fot.19 - d. portal południowy (4-ta oś od zachodu)
- fot.20 - ślady przemurowań
- fot.21 - polichromowany fryz podokapowy

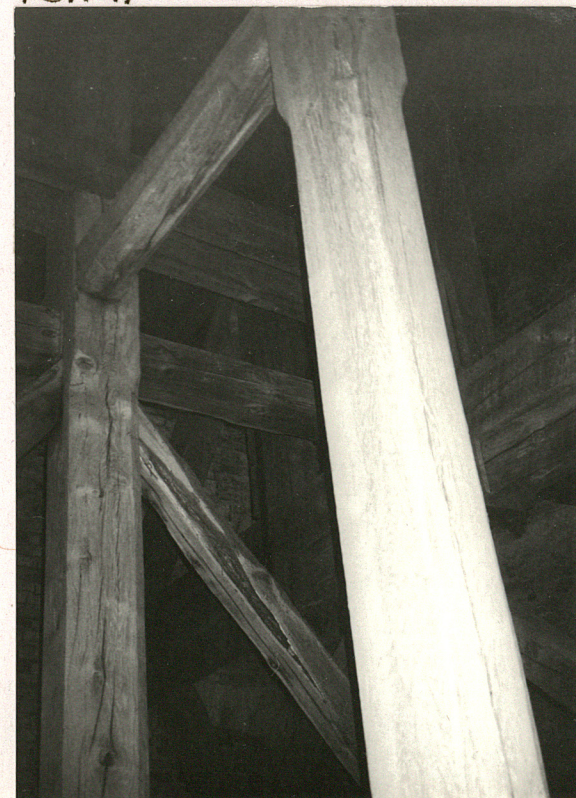
FOT. 47

- fot.46 - fragment konstrukcji więźby dachowej nad nawą główną
- fot.47 - fragment konstrukcji dachu wieży.
