KARTA EWIDENCYJNA ZABYTKU NIERUCHOMEGO

ZESPÓŁ BUDYNKÓW RYBACKICH

2. Czas powstania
POL. XIX w.

GDAŃSK-JELITKOWO

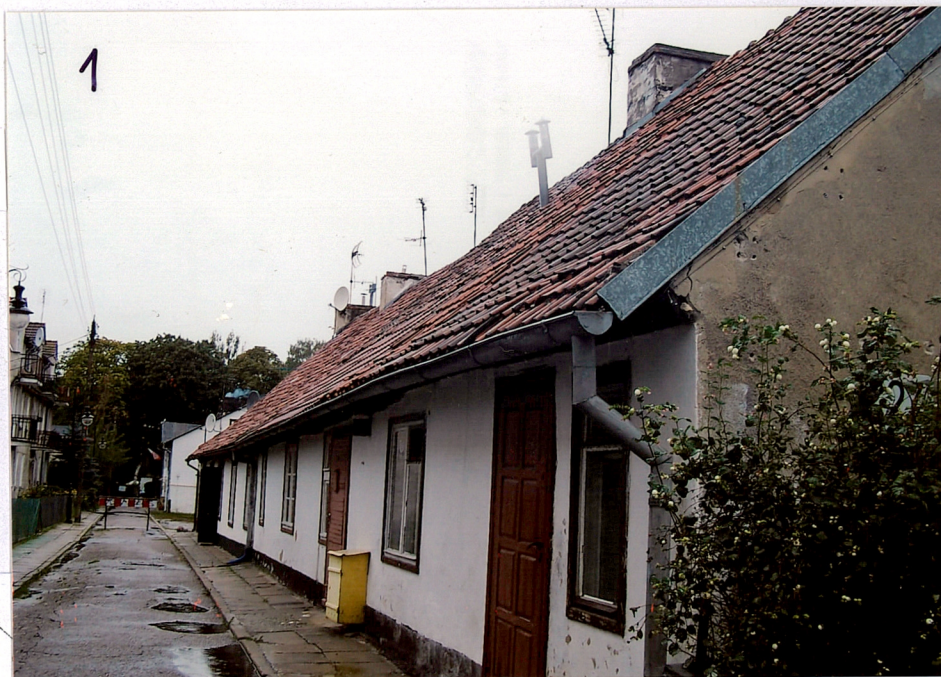
1. Widok od strony południowej na ulicę Bałtycką
2. Plan zagospodarowania terenu ulicy Bałtyckiej, skala 1:1200

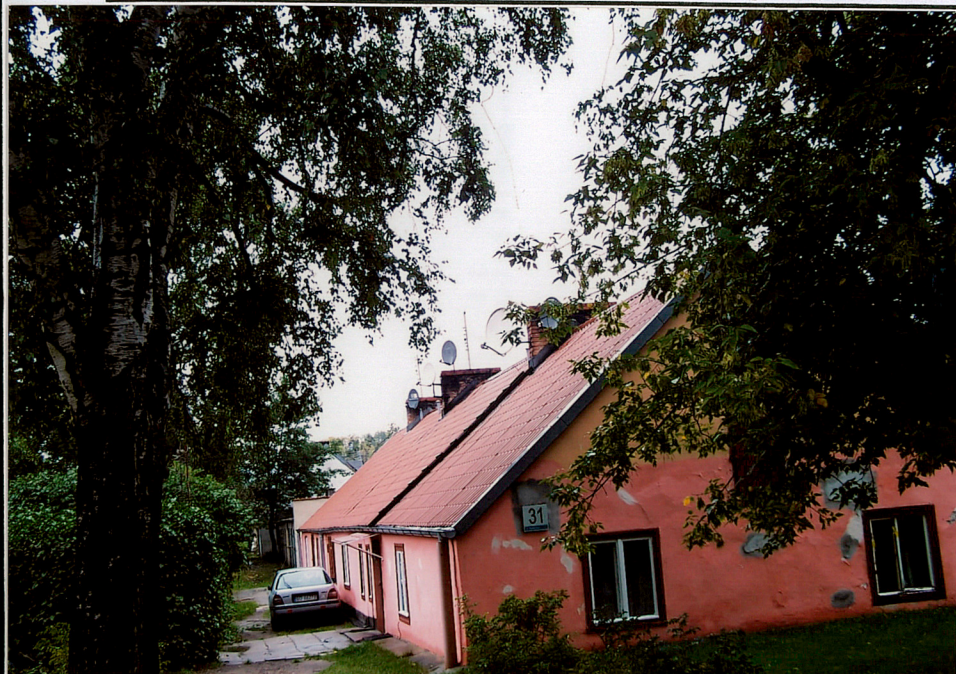
fot 5

4. widok na ulicę Bałtycką od strony północnej
5. budynek nr 16, 31, elewacja północna
6. budynek nr 16, 17, elewacja zachodnia
7. budynek nr 30, 31 elewacja wschodnia

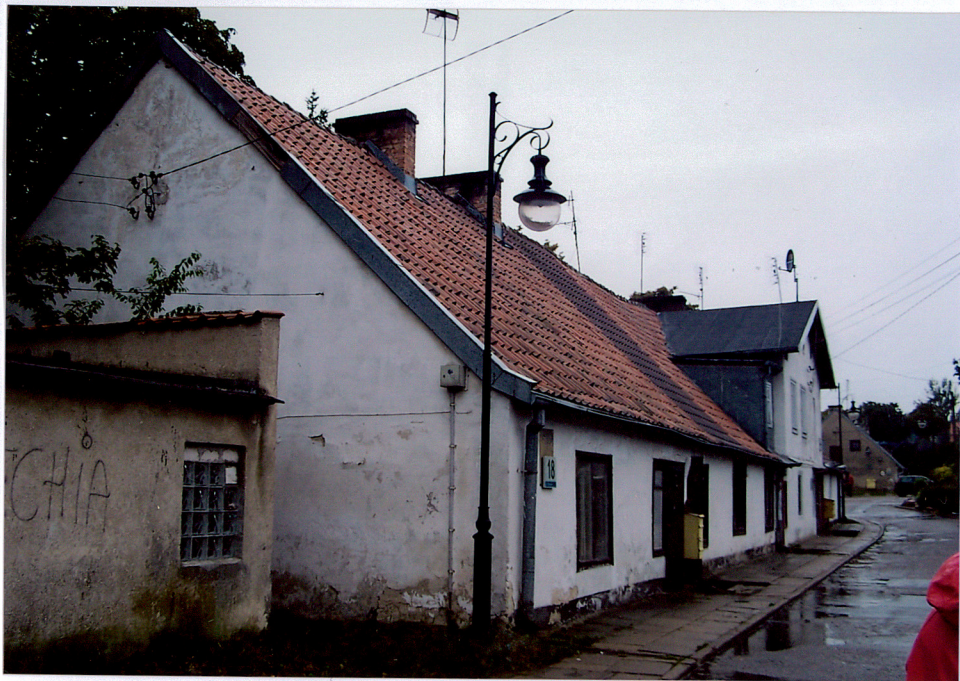
foto 8

8. budynek nr 18, 19, elewacja zachodnia
9. budynek nr 19, widok od strony południowej
10. budynek nr 19, 28, elewacja południowa
11. budynek nr 28, 27 elewacja wschodnia

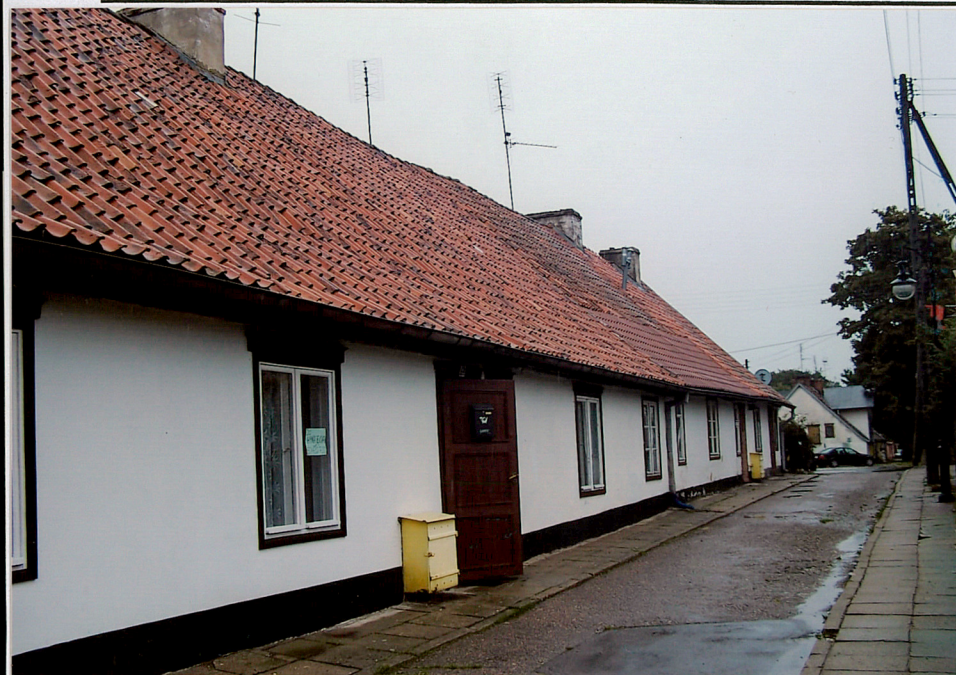
fot 12

12. budynek nr 25, 26, elewacja wschodnia
13. budynek nr 20, 21, elewacja zachodnia
14. budynek nr 20, 21, 26, widok od strony południowej
15. budynek nr 21, 26 elewacja południowa

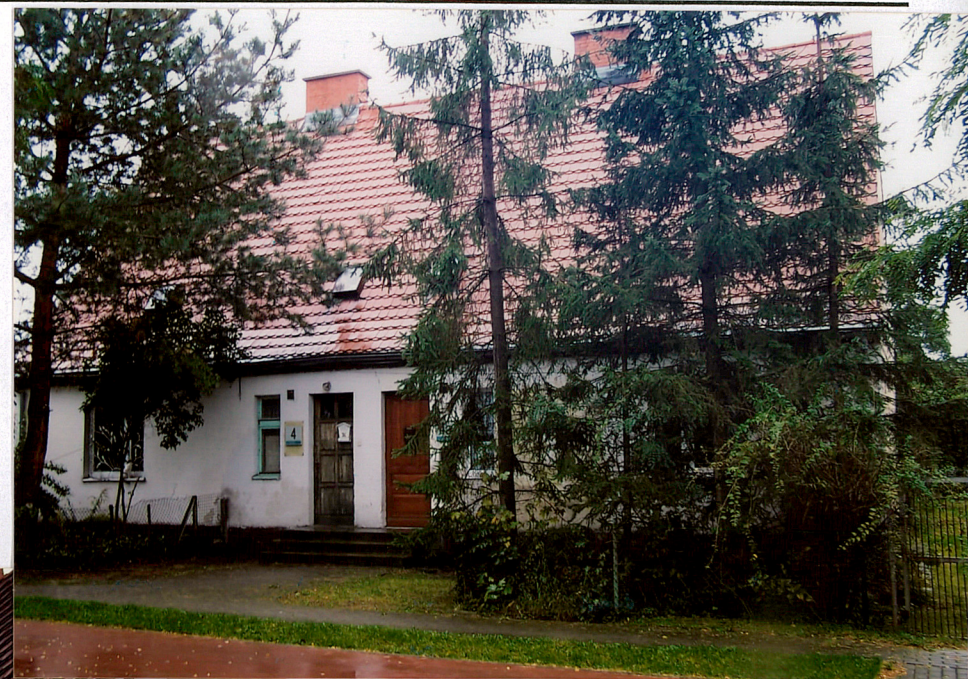
fot 20

elewacja wsch. – 4-osiowa, okno przyziemia rozmieszczone niesymetrycznie, w przyziemiu jedno okno dwuskrzydłowe dwudzielne cztero polowe, Szczyt dwupoziomowy, niżej dwa dwuskrzydłowe okna współczesne, wyżej – centralnie małe okienko zamknięte półkoliście

20. budynek nr 4, elewacja wschodnia, frontowa
21. budynek nr 4, elewacja południowa
22. budynek nr 4, część południowa elewacji zachodniej
23. budynek nr 4, weranda w elewacji zachodniej

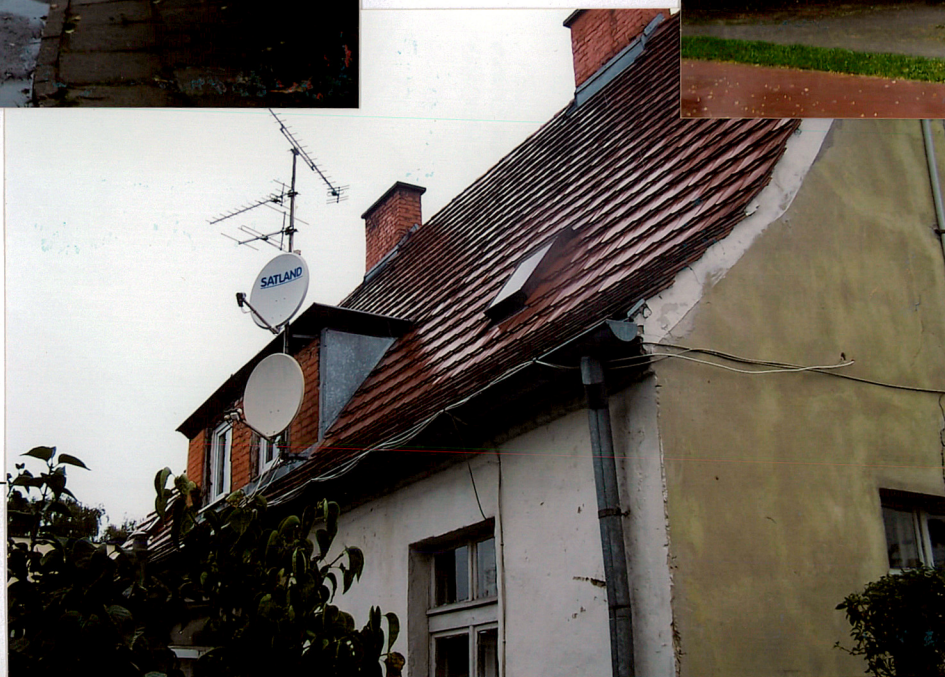
fot 21

elewacja pld. – 3-osiowa, w centralnej części drewniana, współczesna weranda całkowicie przeszklona, do werandy dobudowane pomieszczenia drewniane z przeznaczeniem gospodarczym. Werandę flankują okna – jedno analogiczne do elewacji wschodniej drugie współczesne. W części dachowej prosta facjata zadaszona daszkiem pulpitowym z blach wykonana w cegle ceramicznej z dwoma współczesnymi oknami bez podziałów wewnętrznych, facjatę flankują dwa świetliki

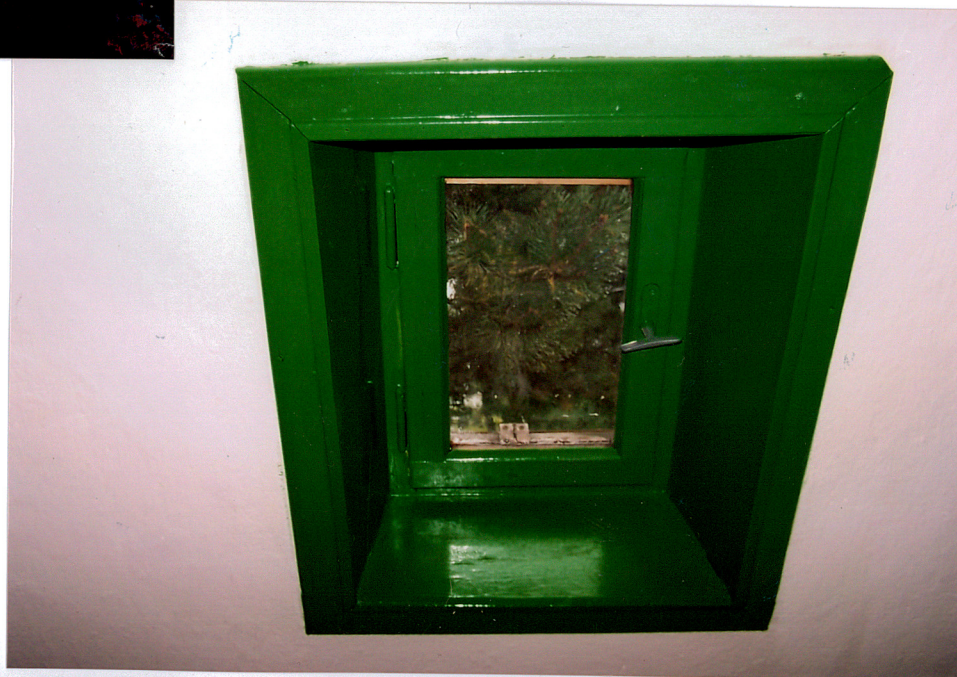
foto 25

24. budynek nr 4, wnętrze, drzwi kuchenne mieszkania na parterze
25. budynek nr 4, wnętrze, okno dachowe
26. budynek nr 4, wnętrze, balustrada schodów na poddasze mieszkalne

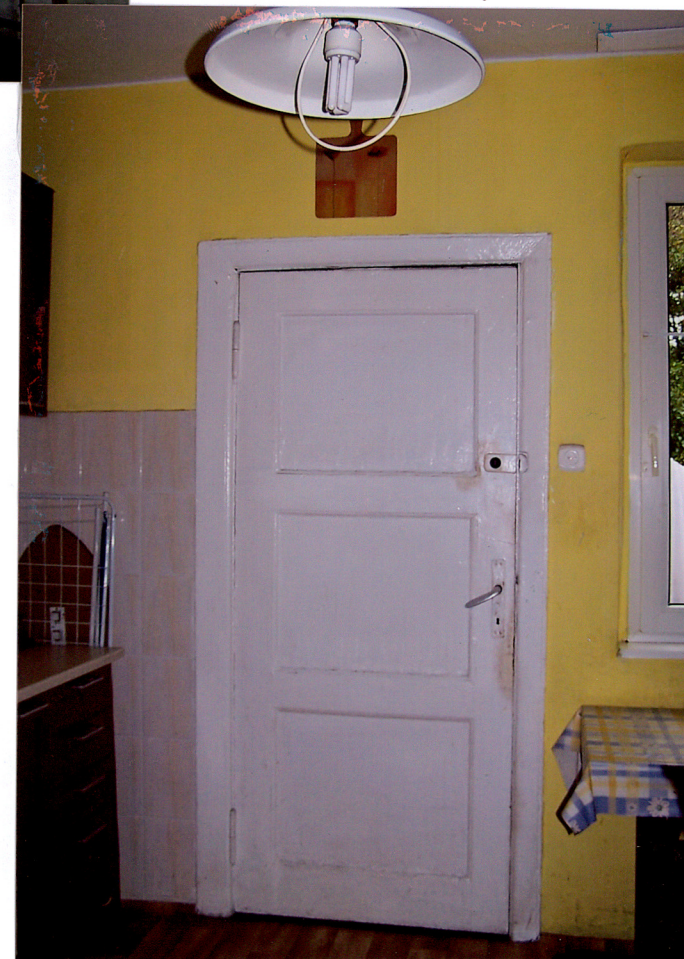
foto 24

STOLARKA DRZWIOWA: wschodnie drzwi wejściowe główne, prostokątne jednoskrzydłowe, ośmiopolowe, dwa górne pola tworzą nadświetle, zachodnie drzwi współczesne. Drzwi werandy płycinowo -deskowe, czteropolowe z nadświetlem, drzwi wewnętrzne prostokątne, jednoskrzydłowe deskowo-płycinowe z podziałem na trzy pola, niektóre drzwi współczesne

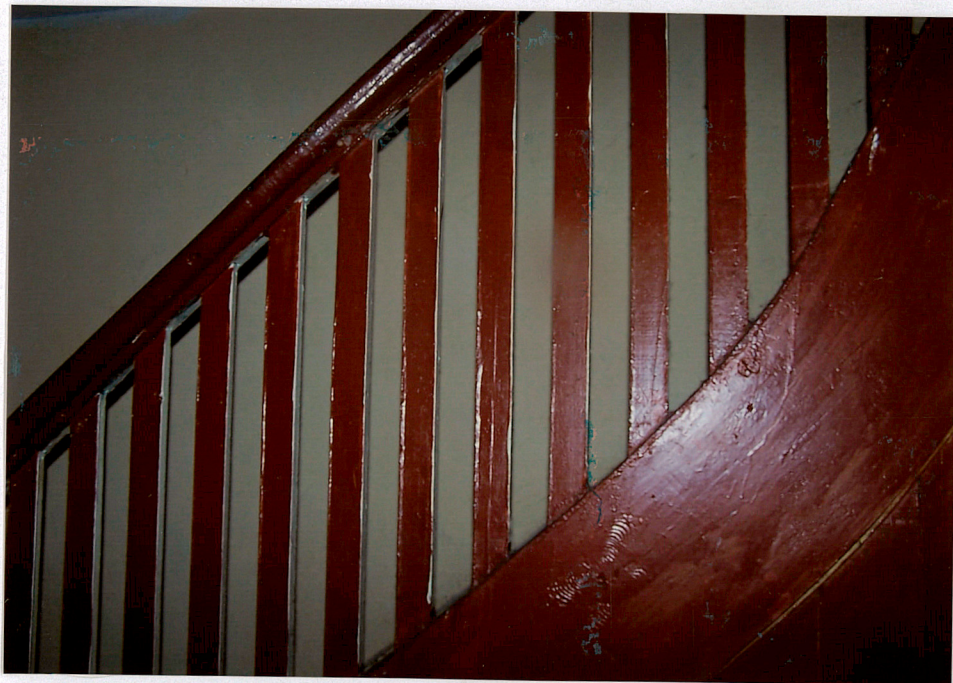
fot 26

SCHODY: dwa lokale na poddaszu skomunikowane są z parterem za pomocą dwóch klatek schodowych ze schodami drewnianymi zabiegowymi z podstopniem i z prostą balustradą szczebelkową

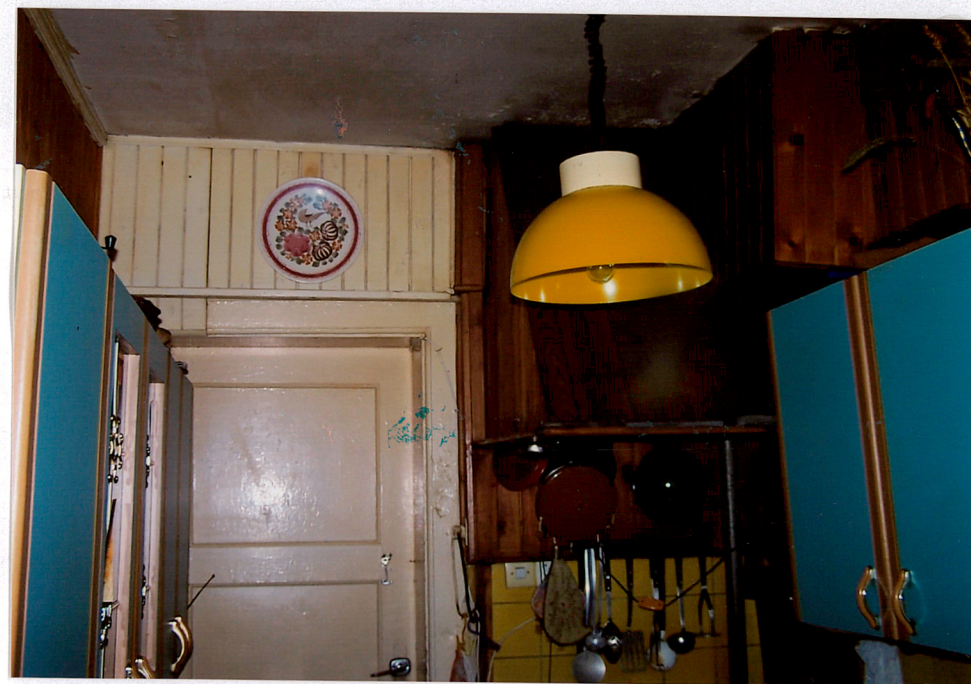
fot 27

STROPY: drewniane, belkowe, stropy obite płytą pilśniową, tynkowane na białe, w niektórych pomieszczeniach zrobiono podsufitkę na za zaprawie wapiennej i słomie

27. budynek nr 4, wnętrze kuchni na parterze z boazerią i podsufitką
28. budynek nr 4, wnętrze, izba mieszkalna na parterze, strop
29. budynek nr 4, wnętrze, więźba dachowa

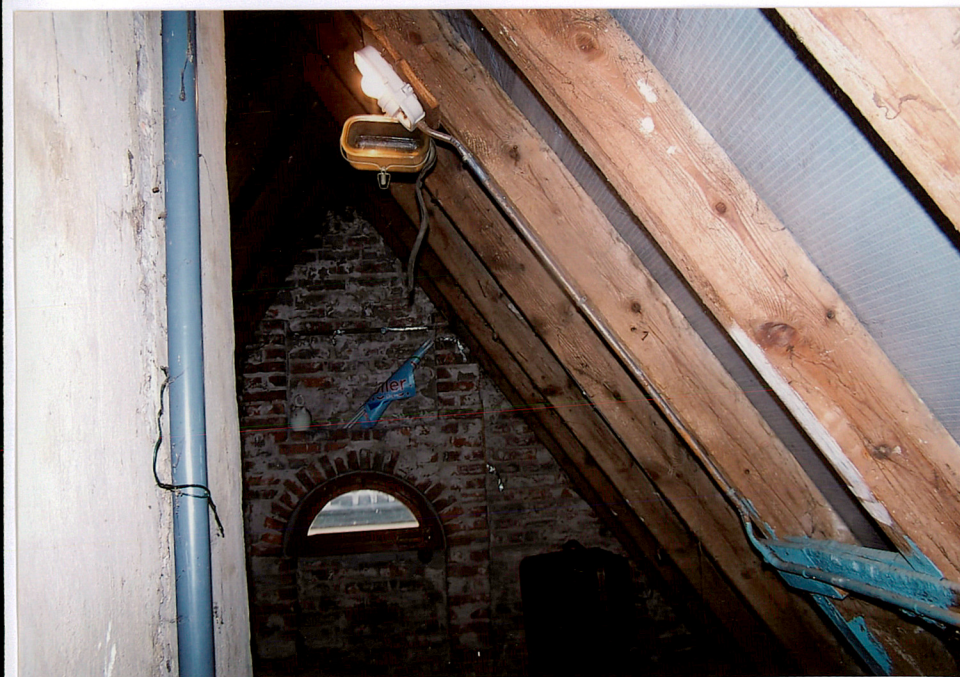
for 29

DACH: więźba dachowa w konstrukcji krokwiowo – jętkowej, pokrycie dachu dachówką ceramiczną karpiówką
