KOSCIÓŁ PARAFIALNY PW ŚW WALENTEGO

p. XVI, XVII  
XVIII, XIX w.

GDANSK - MATARNIA

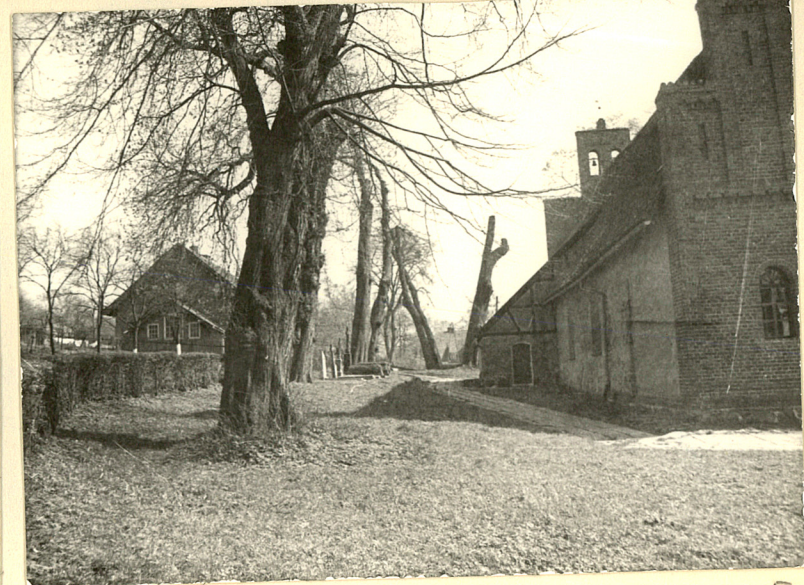
4

4. Kapliczka w pld-zach części muru otaczającego teren przykościelny	34. Konstrukcja dachu nad częścią zachodnią
5. Teren dawnego cmentarza - po płu stronie kościoła	35. "- "- "- "- wschodnią

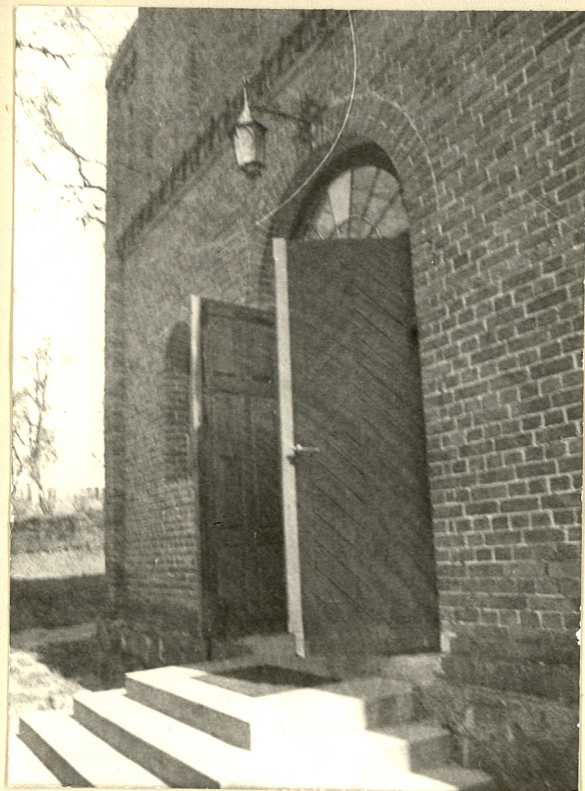
12

12. Elewacja zachodnia wejście główne	41. Obraz św. Walentego na ścianie prezbiter.
13. "- "- "- "- dzwon z 1649 r.	za ołtarzem głównym
14. "- "- "- "- dzwon	42. Chrzcielnica

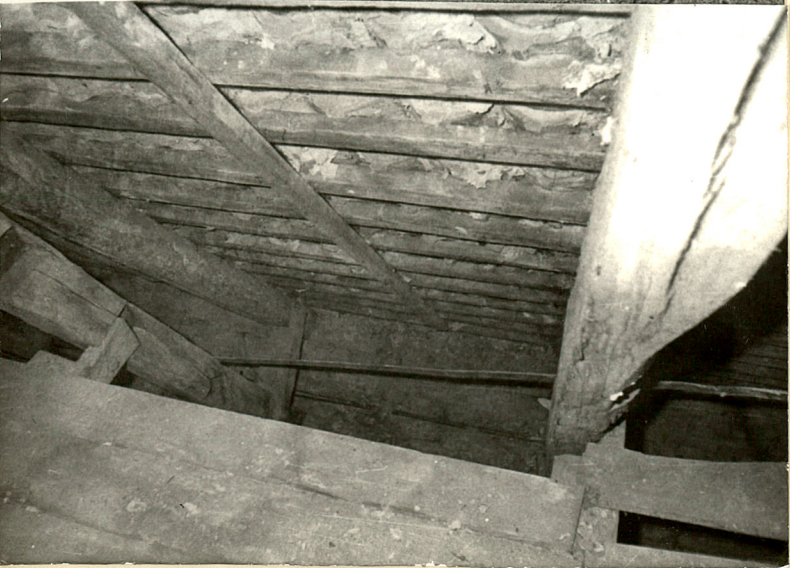
36

36. Konstrukcja dachu przestrzeń pomiędzy połacią dachu i kolebką.
37. Fragment konstrukcji dachu - miecze.
38. Fragment konstrukcji dachu - słupy.
39. Widok ogólny w kierunku wschodnim.
