SZAFARNIA, OBŚ SIEDZIBA KURII BISKUPIEJ

G D A Ń S K - O L I W A

ul. Cystersów 15

Nr 19/N/59

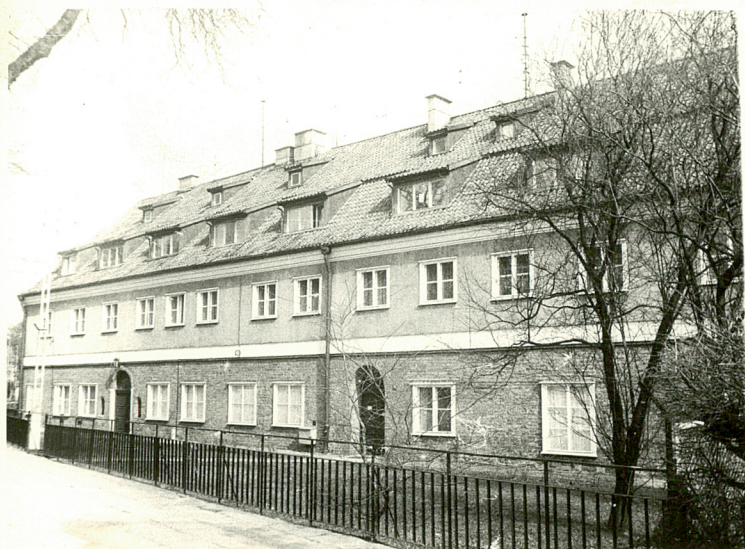
Fot.1

Fot.1. - Elewacja zachodnia,  
 Fot.2. - Elewacja wschodnia,  
 Fot.3.- Elewacja południowa,  
 Fot.4. - Elewacja pół nocna,  
 Fot.5. - Dawny klasztorny dziedziniec gospodarczy,

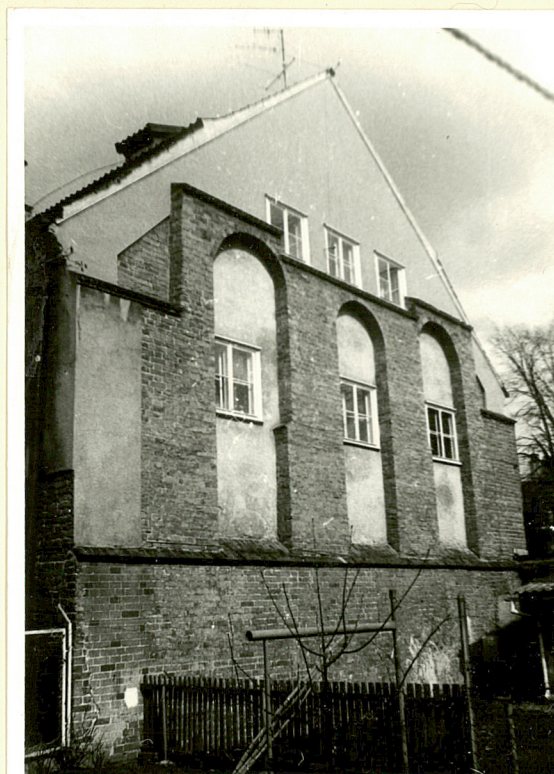
fot.3

W XVII wieku budynek z wyjątkiem części południowej całkowicie przebudowano. Przebudowa miała na celu adaptację budynku do nowej funkcji. Mieścić się tu miały odtąd między innymi apteka, pomieszczenia sądowe i mieszkania. Wnętrze podzielono ścianami na mniejsze pomieszczenia i sale dostępne ze środkowego korytarza (3-traktowy układ przestrzenny). Zarówno korytarz jak i pomieszczenia po obu jego stronach przesklepiono. Okienka gotyckie zastąpiono nowymi, dużymi otworami okiennymi. Budynek nieco podwyższono uzaskując dwie kondygnacje o pełnej wysokości. Pociągnęło to za sobą konieczność przebudowy szczytów (widoczne w elewacji południowej - fot.3).

W partii poddasza małe kwadratowe okienka o stolarce j.w.; małe okrągłe okienko na osi szczytu. Elewacja południowa (fot.3) przebudowana, szczytowa, widoczne ślady kolejnych faz rozbudowy budynku wiążącej się z podwyższeniem całości i koniecznością przebudowy szczytu. Przyziemie z surowej cegły, z przewagą wątku wendyjskiego, oddzielone od partii piętra daszkiem z ukośnie ułożonych cegieł. Tuż nad ziemią w części centralnej widoczne spłaszczone, szerokie łuki ceglane (fot.18). We wschodniej części przyziemia tuż przy murze zamurowany, pokryty pobiałą ostrołukowy otwór wejściowy (fot.19). W poziomie II kondygnacji widoczny zarys pierwotnego, uskokowego szczytu. Pole szczytu wypełniają 3 tynkowane, półkoliście zamknięte wnęki, skrajne nieco wyższe. Nad całością odcinki profilowanego gzymsu wieńczącego i odkute fragmenty muru obrazujące przebieg pierwotnej linii dachu. W e wnękach i na szczycie późniejsze okna 2-skrzydłowe o stolarce j.w.

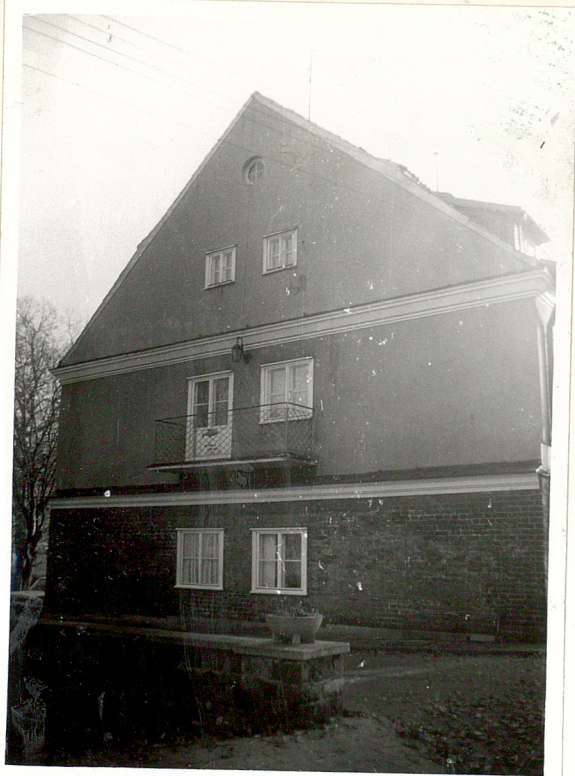
Fot.4.

Elewacja północna (fot. 4) szczytowa, przyziemie z surowej cegły gotyckiej, piętro i szczyt tynkowane. Podziału horyzontalnego dokonują tynkowane, profilowane gzymsy międzykondygnacyjne. Elewacja 2-osiowa, w osiach okna 2-skrzydłowe o stolarce j.w., na poziomie II kondygnacji balkon o współczesnej balustradzie, wyjście na balkon w osi wschodniej;

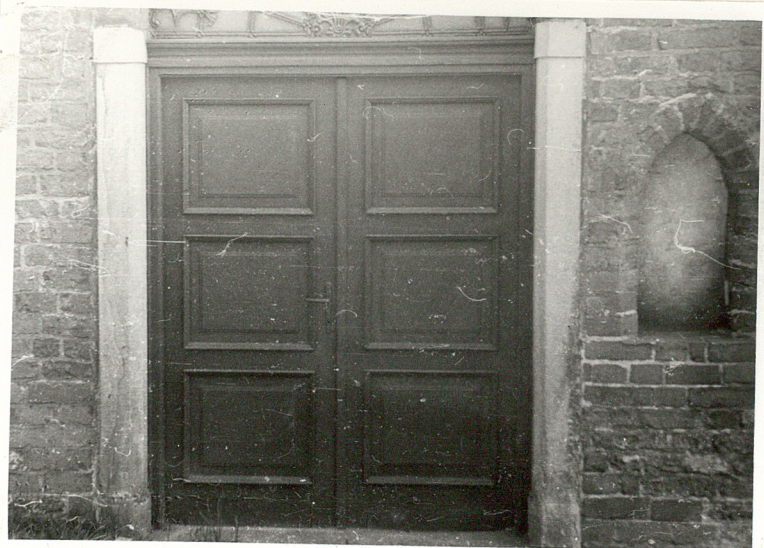
Fot.6. - Drzwi do sieni północnej,  
 Fot.7. - Nadświetle drzwi do sieni północnej,  
 Fot.8. - Drzwi w osi od południa w elewacji zachodniej,

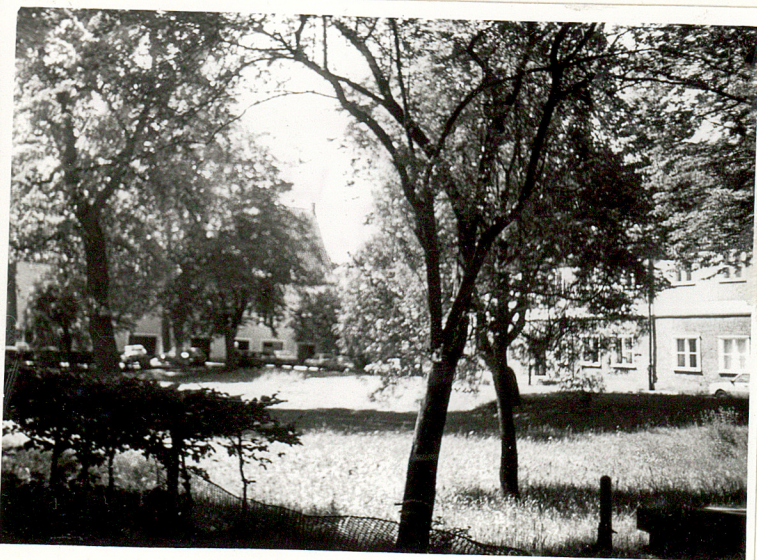
Fot.5.

Szafarnia wybudowana została w okresie rządów opata Mikołaja Muskenendorfa (1474 - 1488) z przeznaczeniem na spichrz. Budynek stanowić miał zachodnie domknięcie klasztornego dziedzińca gospodarczego. (fot.5).

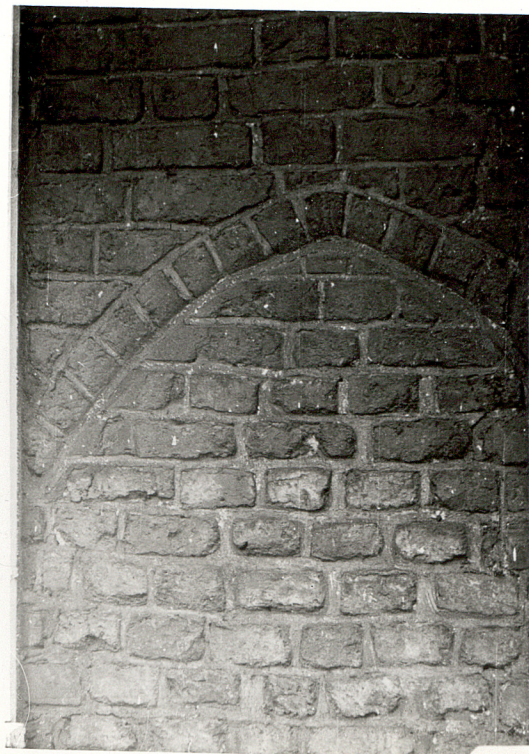
Fot. 12.

Fot.11.- Drzwi w osi od północy w elewacji wschodniej,  
 Fot.12.- Ślad po zamurowanym gotyckim okienku w przyziemiu elewacji pomiędzy 5 a 6 osią od północy,  
 Fot.13.- Zamurowany portal w przyziemiu pomiędzy

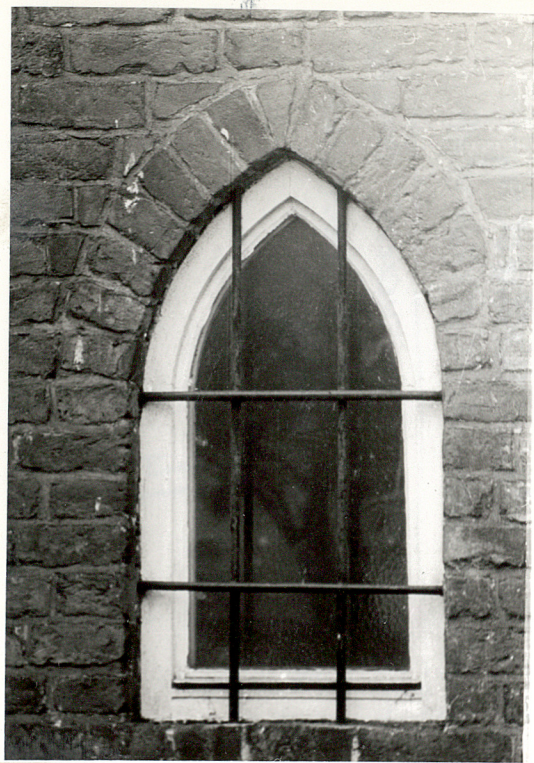
Fot. I4.

Stolarka okienna całkowicie współczesna o zachowanych podziałach, okna 2-skrzydłowe z dwudzielnym podziałem szczeblinowym skrzydeł, w części południowej elewacji wschodniej, w przyziemiu okienka ostrołukowe (fot.14). (Pierwotnie parter i piętro budynku oświetlone były małymi, ostrołukowymi okienkami osadzonymi od wnętrza w głębokich wnękach. Obecnie widoczne w przyziemiu elewacji wschodniej i po obu stronach portalu północnego elewacji zachodniej).

Fot.14.- Okienko gotyckie w przyziemiu południowej części elewacji,

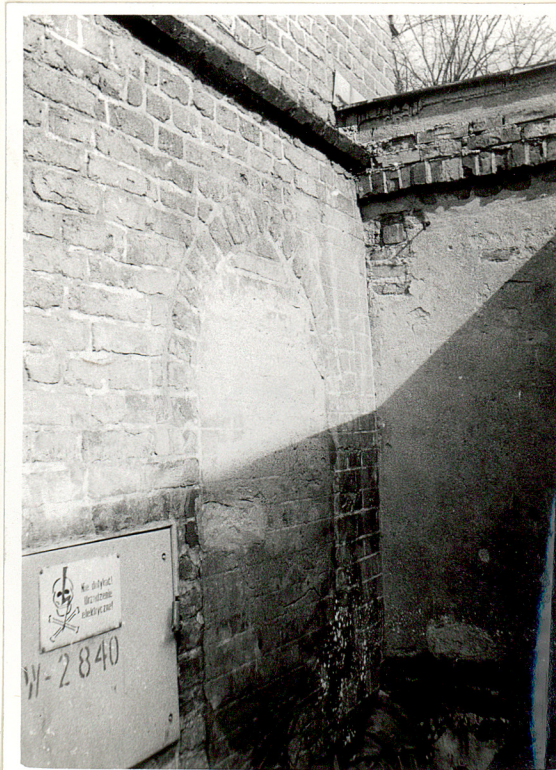
Fot. I9.

Fot.19.- Zamurowane przejście gotyckie w części wschodniej elewacji,

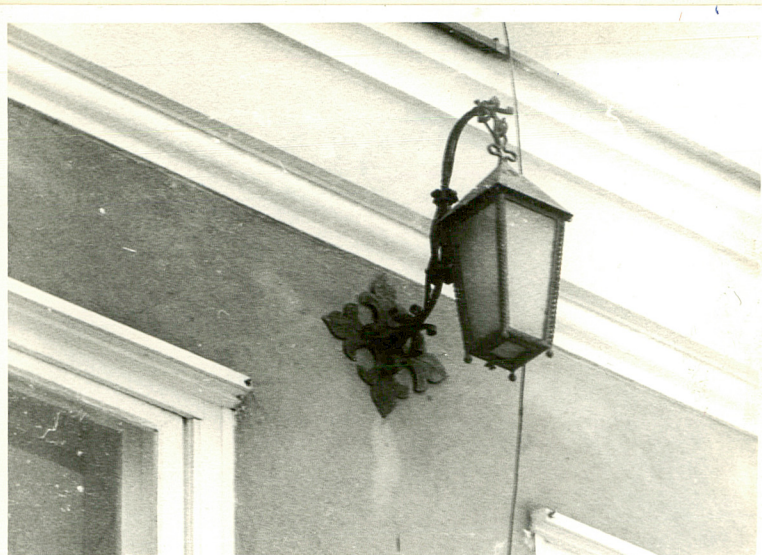
Fot.20.

Fot.20.- Latarnia,

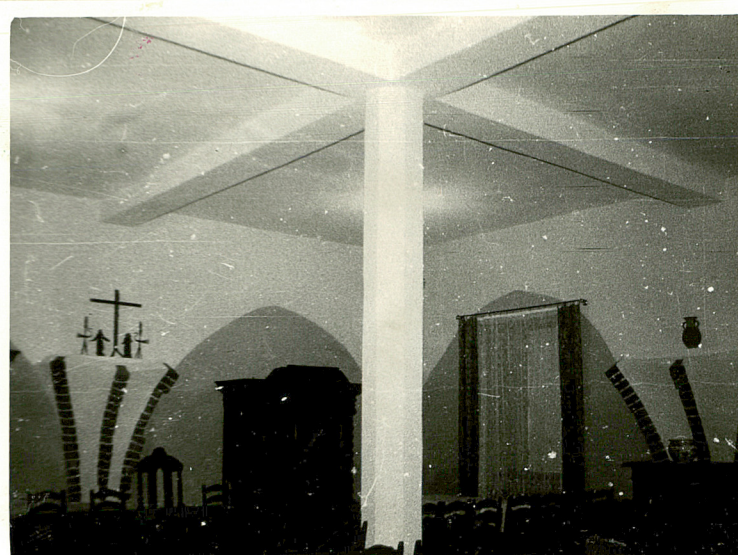
Fot.21.

Wnętrze całkowicie przebudowane z wykorzystaniem zachowanych fragmentów murów gotyckich i późniejszych (patrz: rysunek "Fazy rozbudowy"). W wąskim pomieszczeniu na wschód od "sali gotyckiej" zachowana ceglana kolebka ostrołukowa. W "sali gotyckiej" współczesny strop żelbetowy wsparty centralnie na żelbetowym 8-bocznym słupie (fot.21), zachowane wyłącznie fragmentarycznie nasady sklepień w częściach centralnych i narożach pomieszczenia - żebra ceglane, częściowo rekonstruowane, bogaty profil (fot.22,23,24). Na ścianach zaznaczony zarys pierwotnych sklepień poprzez wyeksponowanie pól podsklepiennych malowaniem ich na kolor pomarańczowy (fot.21).

Fot.21.- "Sala gotycka - ,

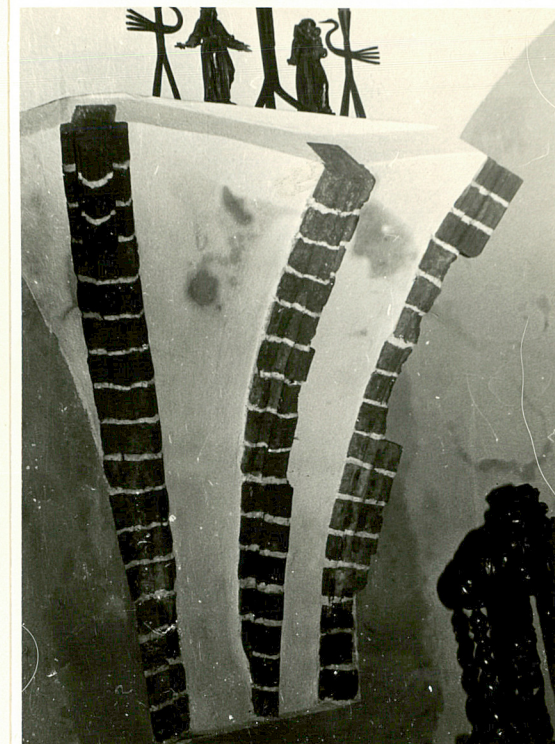
Fot.23

Fot.23.- "Sala gotycka" - nasada sklepienna i żebro zachowane w narożniku sali,

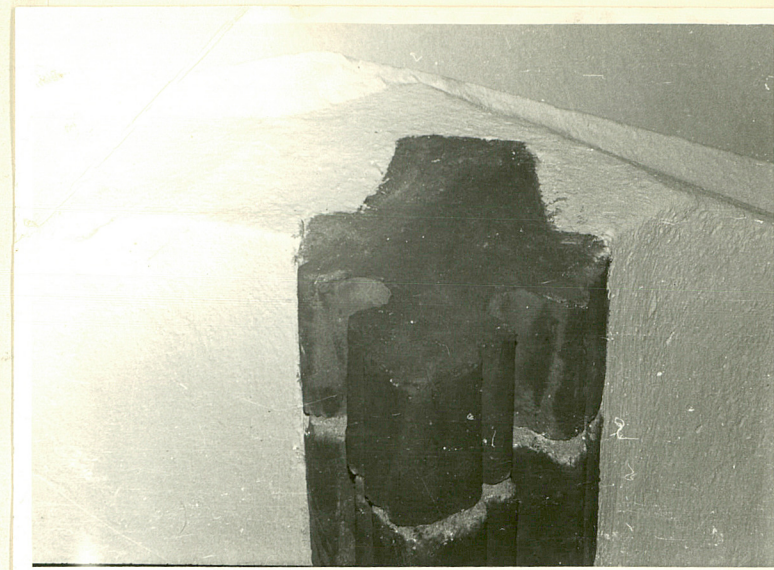
Fot.24.

Fot.24.- "Sala gotycka - profil żebra sklepiennego.
