1. Obiekt

ORANŻERIA, OB. PALMIARNIA

GDAŃSK - OLIVA

ul. Opacka 12c

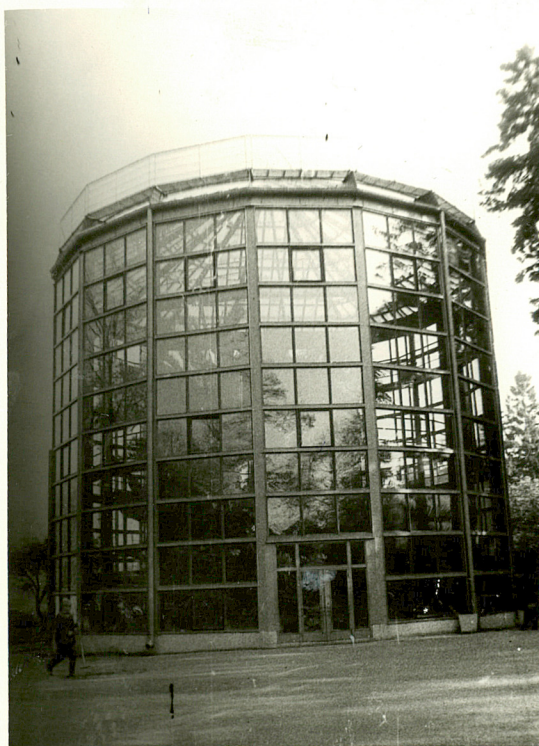
Fot.1

Elewację zachodnią oranżerii (fot.1) tworzy 16-boczna, wysoka kubatura całkowicie przeszklonej palmiarni. Całość o konstrukcji stalowej malowanej na seledynowy kolor i układzie kwadratowych szyb w ramie o konstrukcji kratowej. Na osi elewacji zachodniej stalowe 2-skrzydłowe, przeszklone drzwi wejściowe. Na dachu metalowa balustrada biegnąca po obwodzie wokół budynku. Po stronie północnej zewnętrzna, metalowa drabinka na dach.

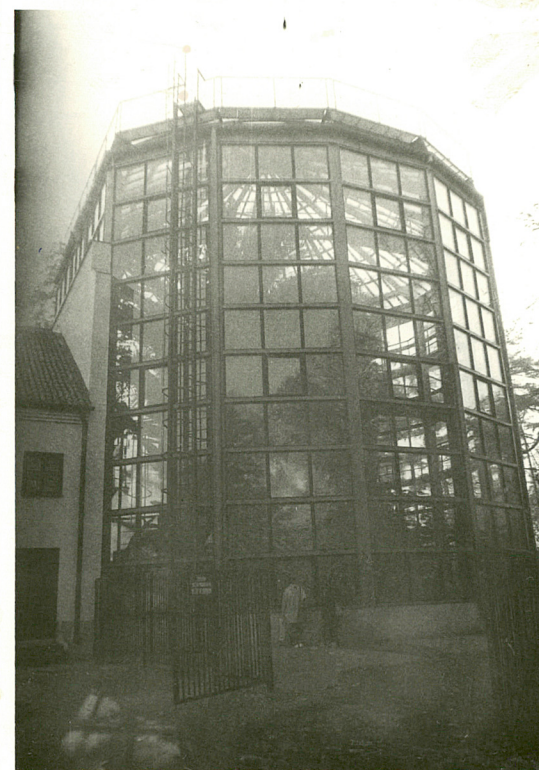
Fot.2

We wschodniej części elewacji północnej 2-kondygnacyjna bryła części murowanej oranżerii. Do niej od zachodu dobudowana 16-boczna, dwukrotnie wyższa kubatura palmiarni. Część wschodnia 10-osiowa, w przyziemiu trzech osi zachodnich oraz w 2-giej i 3-ciej osi od wschodu drzwi 1-skrzydłowe, w pozostałych osiach okna 1- i 2-skrzydłowe o stolارce j.w. (fot.2,4,5). Pod dachem we wszystkich elewacjach uskokowy gzyms wieńczący (fot.10).

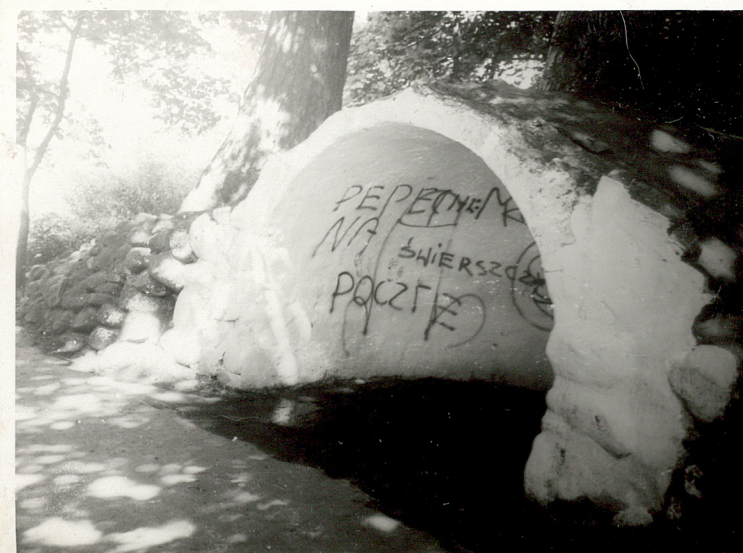
- Fot.24. - "Grota szeptów" w dawnym ogrodzie Otomana,
 Fot.25. - Kaskada na północ od oranżerii w domknięciu
 północnym osi północ-południe założenia
 parkowego,
 Fot.26. - Teren dawnych szkółek roślin ozdobnych na
 wschód od oranżerii.

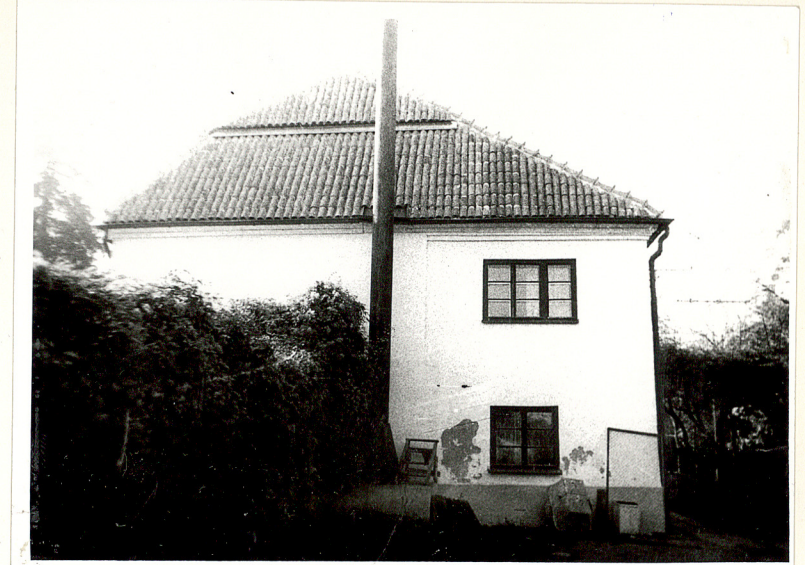
Fot. 6.

Elewacja wschodnia (fot.6,7) 2-kondygnacyjna z widocznymi śladami przebudowy zaznaczonymi w czytelny w grubości tynku pionowym uskoku nieco na prawo od osi elewacji; widoczna także zmiana profilu gzymsu wieńczącego w kierunku jego uproszczenia w części południowej. Część północna elewacji 1-osiowa, w przyziemiu okno 2-, wyżej 3-skrzydłowe o podziałkach j.w. W przyziemiu części południowej prostokątna przybudówka, na całej szerokości duże okno 5-skrzydłowe.

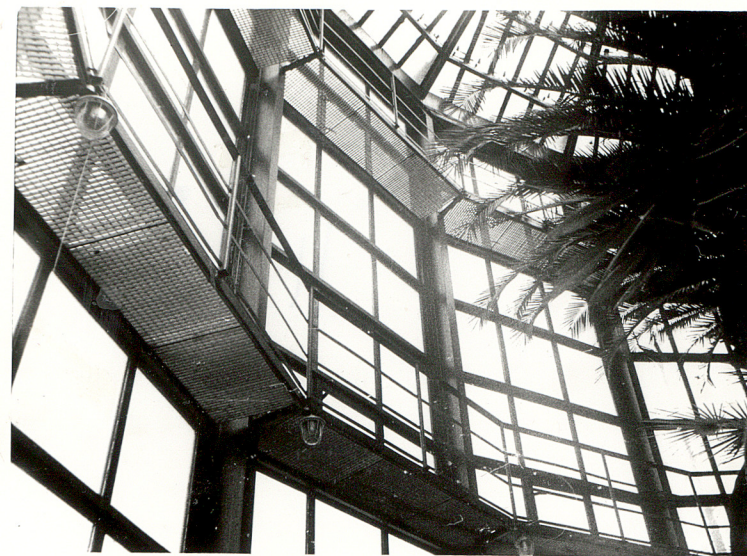
Fot. II.

Wnętrze całkowicie przebudowane. W palmiarni do stalowej konstrukcji ścian dowiązane dwie kondygnacje pomostów komunikacyjnych połączonych drabiniastymi, metalowymi schodami biegnącymi po obwodzie całej palmiarni (fot.11).

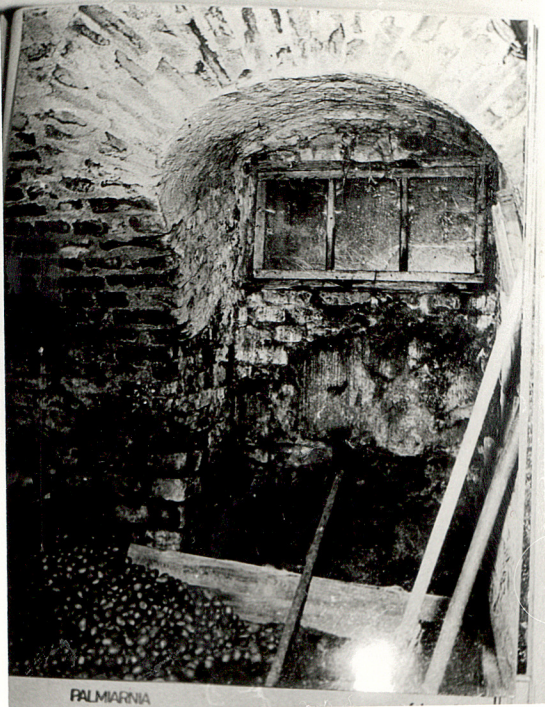
Fot. I4.

- Fot.11. - Palmiarnia wewnątrz,
 Fot.12. - Piwnica I ściana pół-zach, wejście
 do piwnicy,
 Fot.13. - Piwnica I zachodni narożnik piwnicy,
 Fot.14. - Piwnica I ściana pół-wsch. z wymurowaną
 lunetą i oknem,

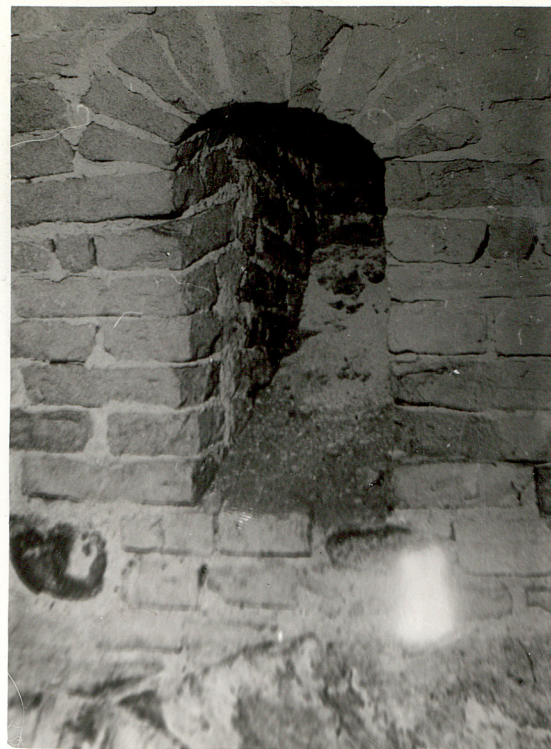
Fot. I5.

- Fot.15. Piwnica II ściana pół-wsch -wymurowany otwór
 przypuszczalnie wentylacyjny,

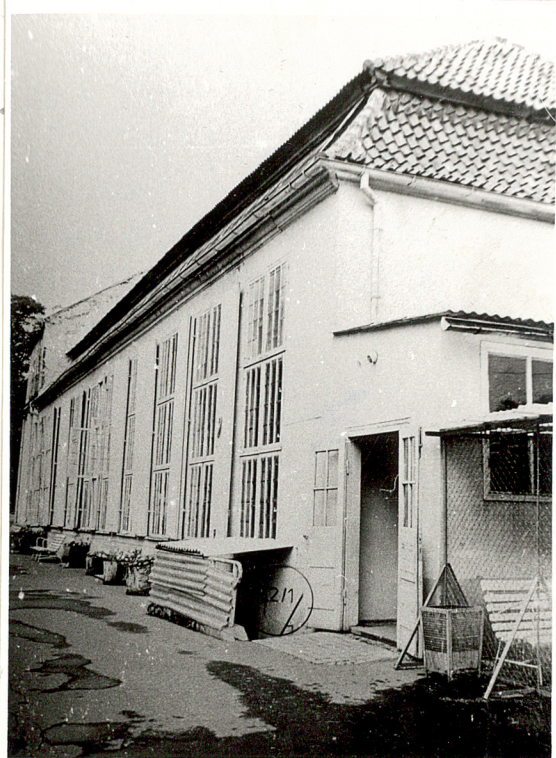
Fot. I8.

Rzut budynku pozostał niezmieniony przez cały wiek XIX i 1 poł. XX wieku. W tym czasie najprawdopodobniej prowadzono tylko remonty niewiele wpływające na kształt przestrzenny budynku. Z tego okresu pochodzi przypuszczalnie obecne wejście do dolnej piwnicy, niektóre podziały wewnętrzne w partii naziemnej budynku oraz podwyższenie części północno-zachodniej o jedną kondygnację. Oranżeria z tego okresu to budynek 2-kondygnacyjny przykryty dachem mansardowym (fot.18,19).

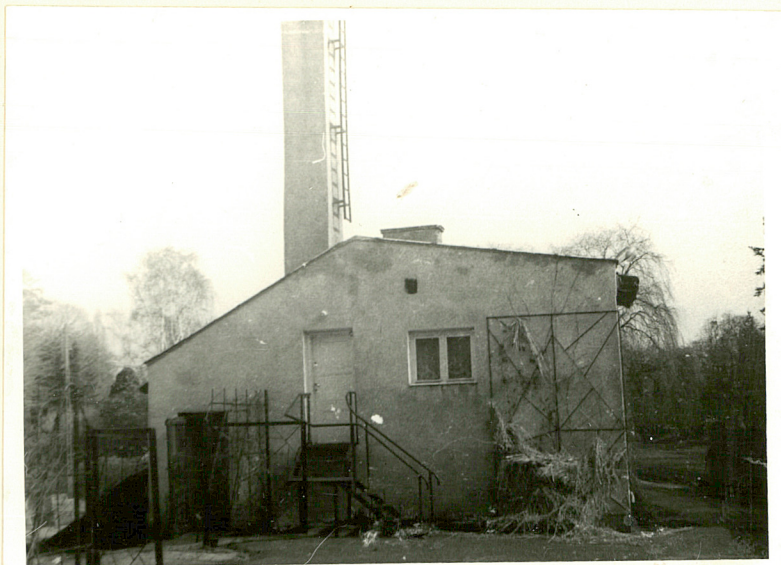
Fot.20.

Po stronie wschodniej oranżerii budynek dawnej kotłowni stanowiący przypuszczalnie fragment większej całości zespolonej pierwotnie z oranżerią (w.w. ślady przebudów w elewacji wschodniej). W części północnej 1-, w południowej 2-kondygnacyjny, kryty papą, niepodpiwniczony, ściana wschodnia nieotynkowana, połączona obecnie z inspektami (fot.20-23)
