DOM BRAMNY, tzw. "WIELKA BRAMA", od 1709r. zwany "DOMEM ZARAŻY",
OB.SIEDZIBA ROM: 3.

XVw.

G D A Ń S K - O L I W A

ul. Armii Polskiej 15

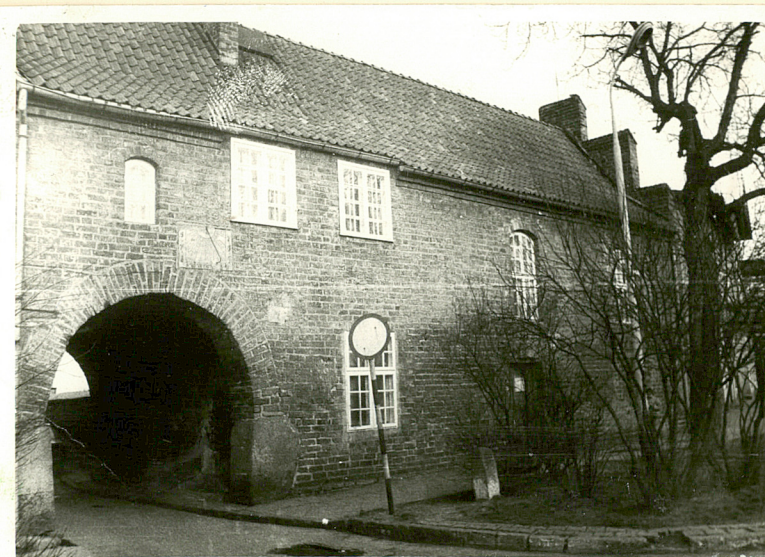
Elewacją frontową jest elewacja południowa fot. (I). Daje się zauważyć w przybliżeniu osiowy podział elewacji na dwie odrębne kompozycyjnie części. W przyziemiu zachodniej części elewacji szeroki przejazd bramny wsparty na dwóch ociosanych blokach granitowych i zamkniętych łukiem ceglany, półkolistym (fot. I, 5). Powyżej małe okienko I-skrzydłowe o skrzydle domkniętym łukiem odcinkowym. Obok zegar słoneczny z późniejszego okresu (fot. 6). W przelocie bramnym na ścianie wschodniej w jej części północnej zamurowany szeroki otwór wejściowy zamknięty ceglany łukiem półkolistym (fot. 7). Na zachód od przejazdu widoczny wąski, nieco wyższy fragment elewacji przykryty odrębnym dachem 2-spadowym i zaopatrzony w małe kwadratowe okienko doświetlające boczną klatkę schodową. Po prawej stronie przejazdu w części zachodniej elewacji, w przyziemiu, okno 4-skrzydłowe, powyżej dwa okna 2-skrzydłowe.

Fot. I. - Elewacja południowa,

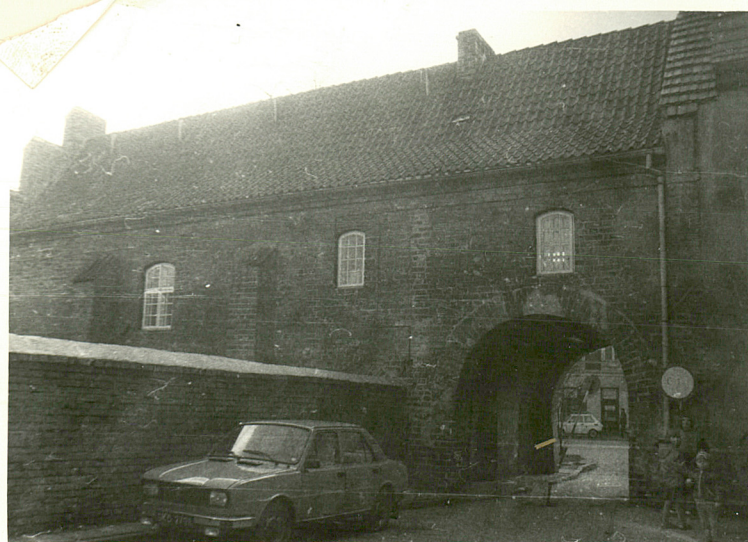
Elewacja północna 2-kondygnacyjna, W części zachodniej szeroki przejazd bramny zamknięty ceglanym łukiem półkolistym. Powyżej na osi okno I-skrzydłowe o formie i podziałach j.w. Na wschód od przejazdu bramnego do elewacji przylega w przyziemiu odcinek ceglanego muru ograniczającego od zachodu ogrody klasztorne. (fot. 2). Wschodnia część elewacji (fot. 3) oskarpowana trzema prostymi ceglanymi przyporami wysokości dwóch kondygnacji, przyporą narożną uskokową, ustawioną ukośnie względem lica budynku. Przypory zwieńczone odrębnymi daszkami I-spadowymi. W polu pomiędzy przyporą środkową i zachodnią w przyziemiu proste okno 3-skrzydłowe, powyżej 2-skrzydłowe domknięte łukiem odcinkowym. Pomiedzy murem a przyporą zachodnią w przyziemiu wykuty współczesny otwór drzwiowy w miejscu przypuszczalnego szerokiego otworu wejściowego domkniętego łukiem półkolistym, widocznego w tej części elewacji (fot. II 9). Powyżej okienko I-skrzydłowe. Podziały i stolarka wszystkich okien j.w.

Fot. 2. - Elewacja północna od zachodu,

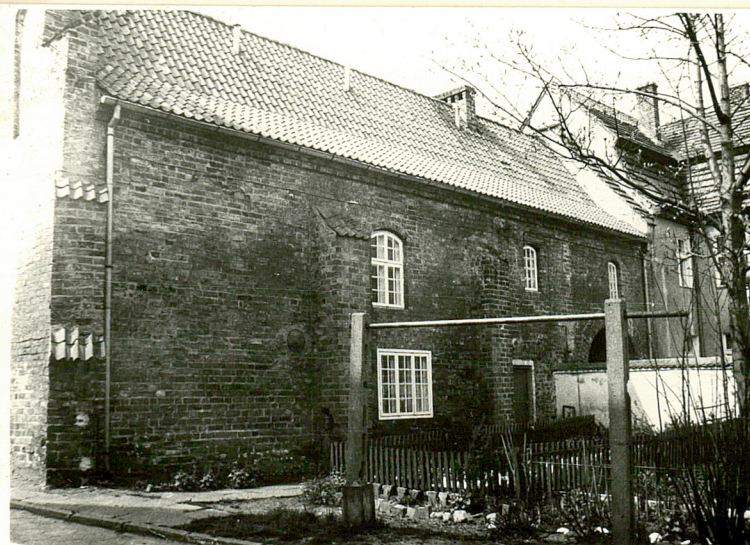
Fot. 3. - Elewacja północna od wschodu,

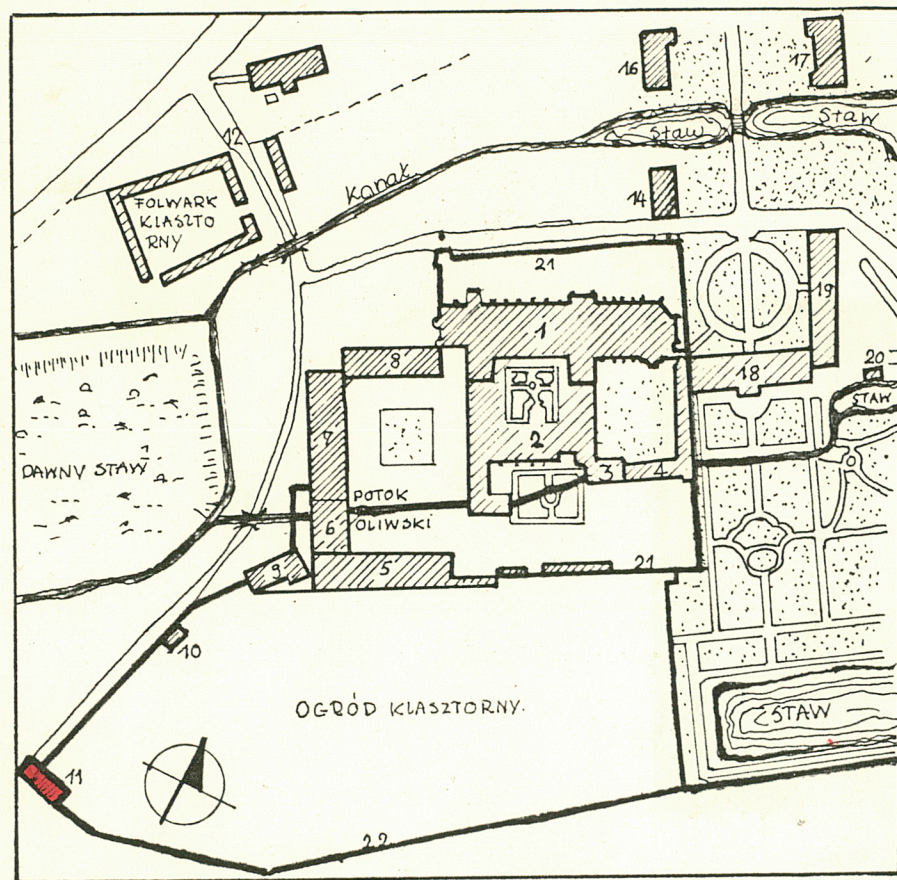
ZESPÓŁ BUDYNKÓW OPACTWA CYSTERSKIEGO W OLIWIE
PRZED ROZBIÓRKAMI I WYBURZENIAMI W I. POŁ. XIXw.

1. kościół klasztorny
2. klasztor
3. priorat
4. nowicjat i infirmeria
5. spichrz konwentu
6. młyn zbożowy

7. szafarnia
8. browar
9. stajnia
10. domek mieszkalny
11. domek bramny
12. brama św Jakuba
13. kościół św Jakuba
14. spichrz opacki
15. domek dozorczy
16. stajnia opacka
17. elizjum
18. nowy pałac Opacki
19. stary pałac Opacki
20. budynki gospodarcze
21. wewnętrzny mur obronny
22. zewnętrzne mury otaczające opactwo

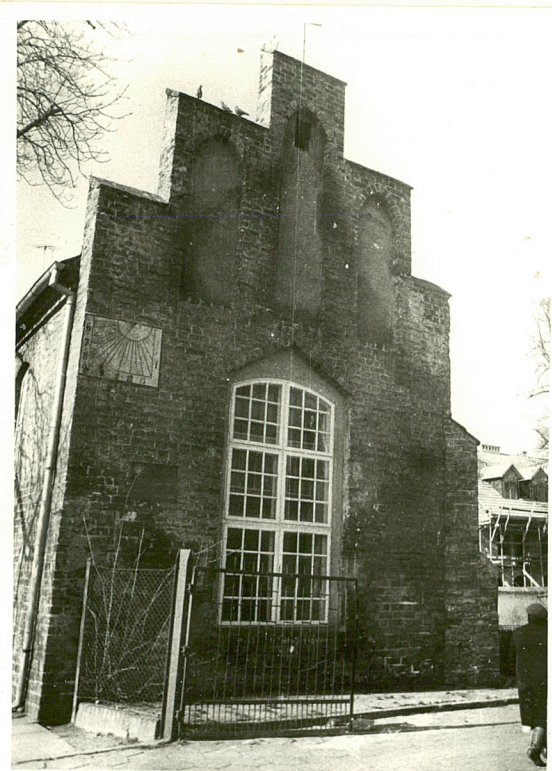
Elewacja wschodnia (fot. 4.) I-osiova. Na osi szeroka tynkowana, z tójkątnym domknięciem wnęka wysokości dwóch kondygnacji. We wnętrzu duże okno 6-skrzydłowe o górnych skrzydłach zamkniętych łukiem odcinkowym, drobne podziały szczeblinowe.

Fot. 4. - Elewacja wschodnia,

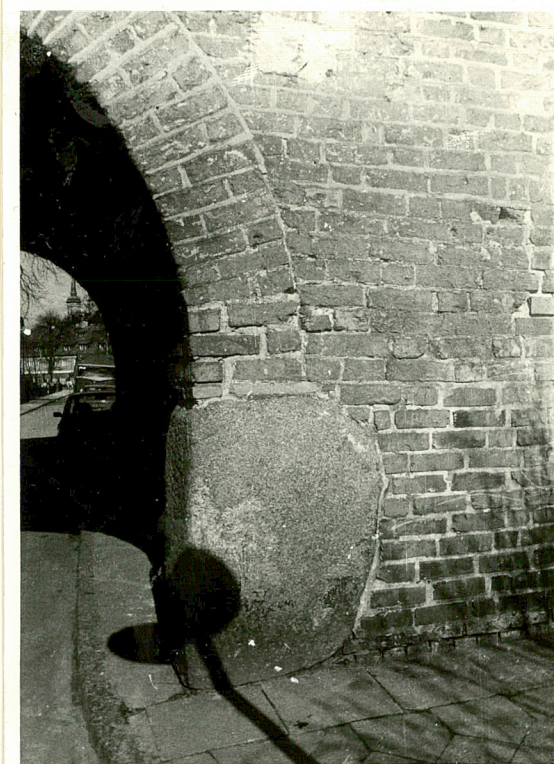
Fot. 5.

Wzniesiony z cegły gotyckiej, nieotynkowany, gotycki watek murów, fundament kamienny, ściany wewnętrzne murowane. Łęk ceglany nad przejazdem bramnym wsparty po stronie południowej na dwóch ociosanych głazach granitowych (fot 5). Stropy drewniane, więźba dachowa drewniana, krokwiowa z przepustnicami. Dach kryty dachówką esówką. W sieni posadzka cementowa i linoleum w pomieszczeniach gospodarczych terrakota. Na piętrze w korytarzu lastrico, w pokojach biurowych płyta pilśniowa. Schody na piętro I-biegowe, w dolnej partii zabiegowe, wylewane na mokro, lastrico. Balustrada metalowa, współczesna. W ścianie zachodniej bramy, w grubości muru wąskie I-biegowe schodki ceglane, częściowo uszkodzone, obecnie nieużytkowane. Stolarka okienna współczesna. Okna I-, 2-, 4-skrzydłowe o drobnych podziałach szczeblinowych, prostokątne lub zamknięte łukiem odcinkowym. W szczycie wschodnim wysokie okno 6-skrzydłowe o analogicznych podziałach (fot 4). Stolarka drzwiowa współczesna. Drzwi wejściowe I-skrzydłowe, płycinowe. Wewnętrzne drzwi I-skrzydłowe, płycinowe, współczesne.

Elewacja południowa - detaleFot. 5. - Ciosy kamienne w przelocie
bramnym,Fot. 6. - Zegar słoneczny w północnej części
elewacji nad przelotem bramnym,Fot. 7. - Zamurowany łuk ceglany w północnej
części wschodniej ściany przelotu
bramnego,Fot. 8. - Gzyms wieńczący elewację południową,
Elewacja wschodnia - detale

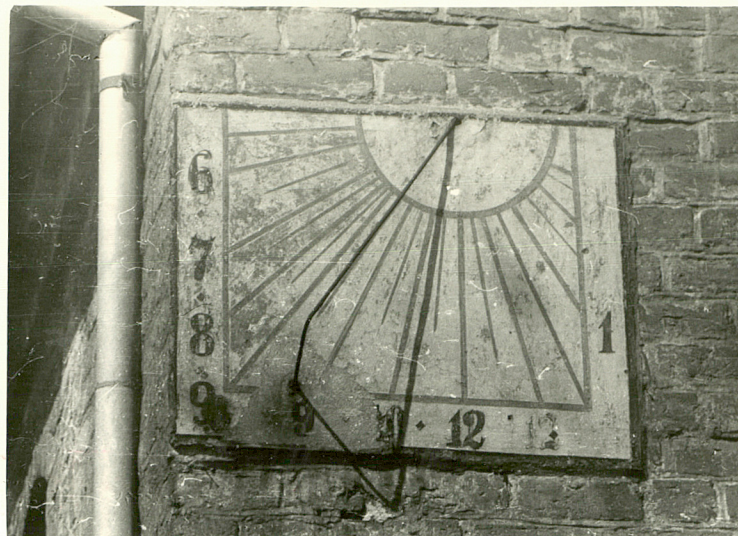
Fot.9.

Na lewo od okna na wysokości II kondygnacji późniejszy zegar słoneczny (fot. 9.). Elewację wieńczy uskokowy szczyt gotycki z trzema ostrołucznymi, tynkowanymi wnękami. Na wierzchołku szczytu chorągiewka (fot. 10.).

Fot. 9. - Zegar słoneczny,

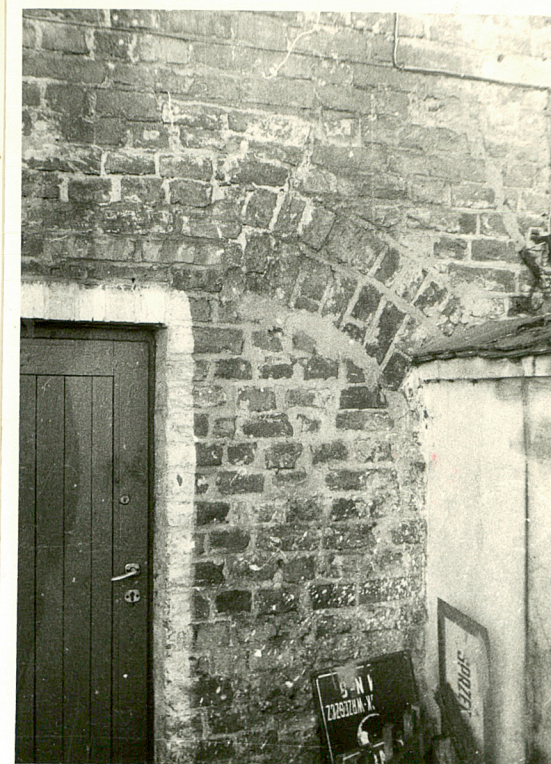
Fot.II.

Fot. 10. - Choraągiewka na szczycie wschodnim,
Elewacja północna - detaleFot. II. - Zachowany łuk ceglany w przyziemiu
wschodniej części elewacji północnej

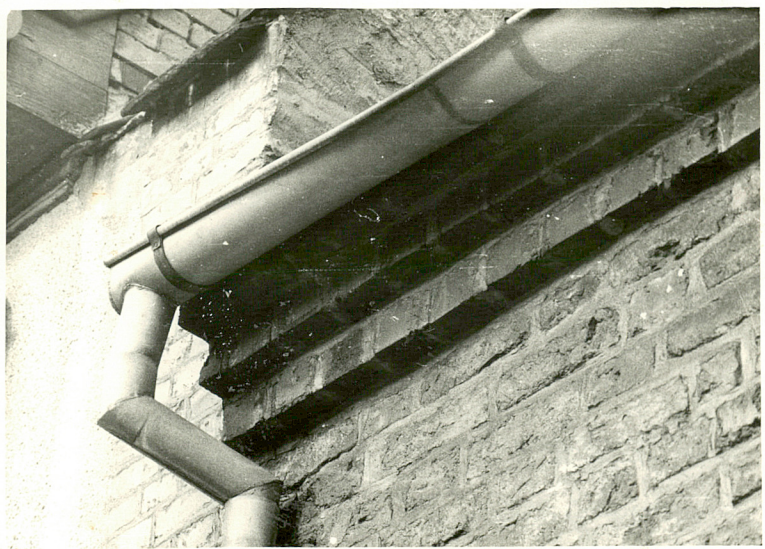
Fot.8.

Wschodnia część elewacji 2-kondygnacyjna, w przyziemiu I-, wyżej 2-osiova. Wejście do budynku w przyziemiu osi zachodniej, w II kondygnacji w osiach wysokie zamknięte łukiem odcinkowym okna 4-skrzydłowe. Elewacja zwieńczona prostym ceglany gzymsem przerywanym na wysokości dwóch okien zachodniej części elewacji, które to zakłócenie jest efektem późniejszych przebudów (fot. 8).
