KARTA EWIDENCYJNA ZABYTEKÓW
ARCHITEKTURY I BUDOWNICTWA

Willa "TANNENHEIM"

2. Czas powstania
1898 r.

Gdańsk-Oliwa

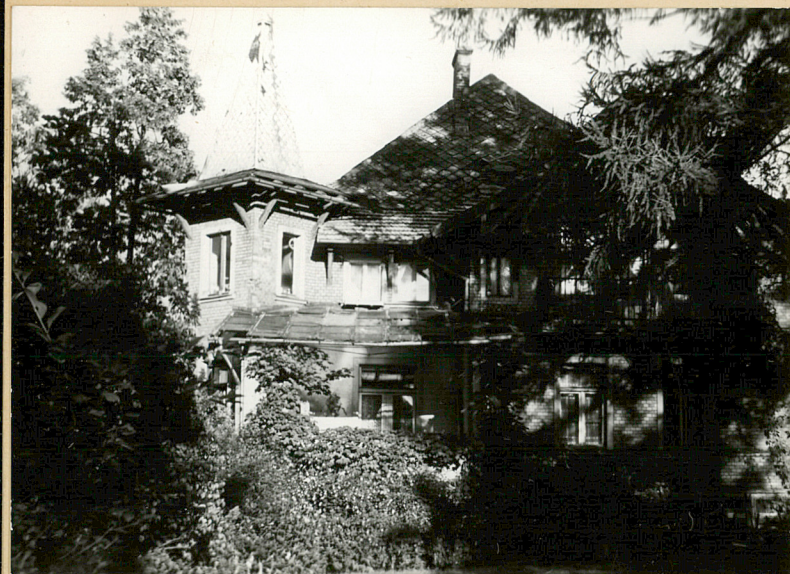
elevacja pñ.-zach.

5. Wystrój zewnętrzny - elewacje asymetryczne, wieloosiowe. Cokół pokryty boniowaniem wykazany w tynku. Cokół rotundy nieotynkowany zwieńczony silnie wyładowanym masywnym tynkowanym gzymsem. Okna rotundy w opaskach z dekor. tynkową w polu podokiennym w elew. wschodniej przed wejściem blendy okienne wypełnione freskami - w przyziemiu secesyjny wizerunek Flory, w górnym ozdobny tarcza pusta lub z zatartym rysunkiem. Na elew. zach. w szczycie napis bezpośrednio na ceglach: Tannenheim.

- W partii górnej bogaty wystrój ciesielski - okapy silnie wyładowane wsparte są na kroksztynach, miecze i czoła kroksztyna ozdobnie podcinane, szczyty opatrzone ozdobną rozbudowaną oprawą ciesielską o formie półkolistej.

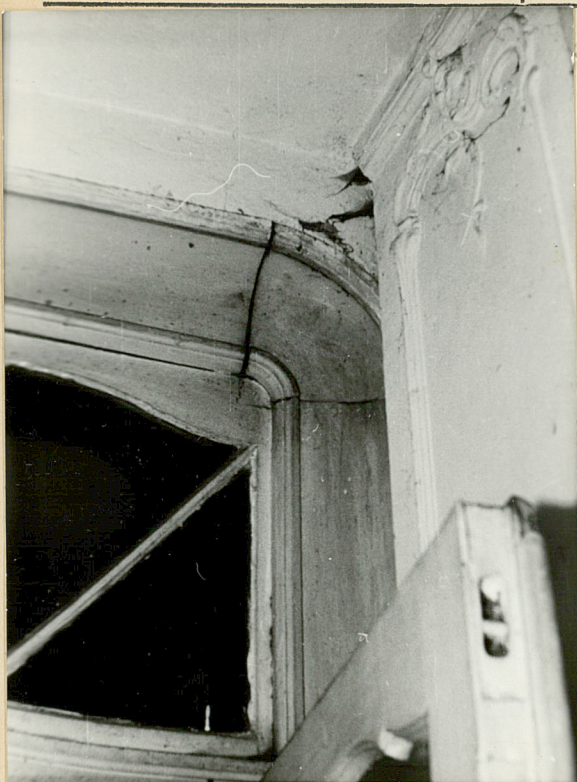
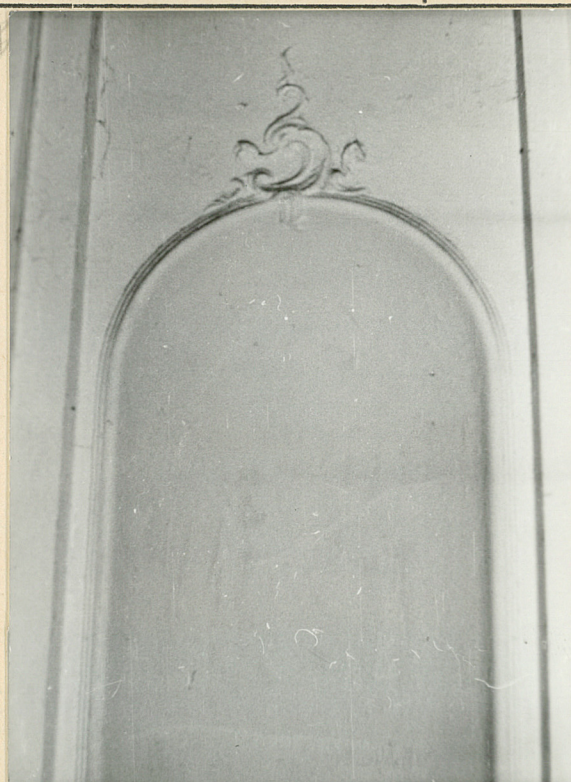
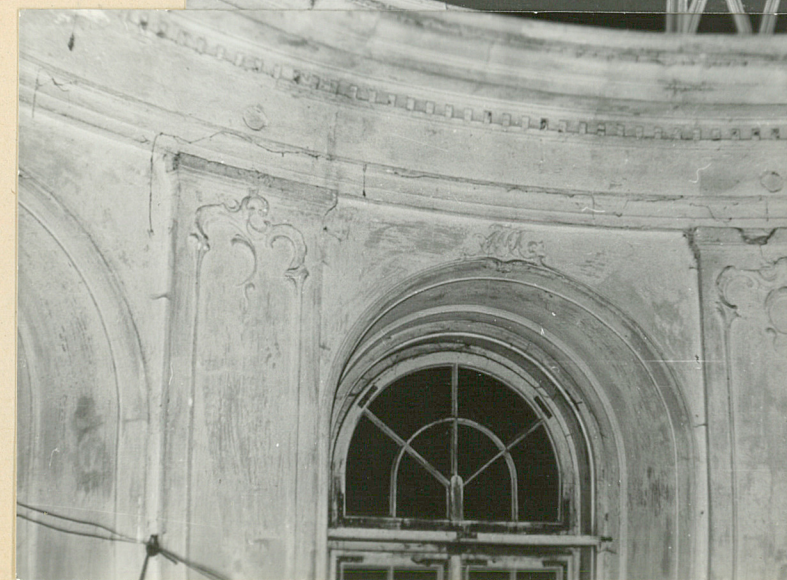
6. Wnętrza: sień wejściowa prowadzi do dużej sali /obecnie poprzegradzanej licznymi przepierzeniami o ciekawym drewnianym wytroju, połączonej poprzez przeszkloną ściankę z rotundą będącą niegdyś ogrodem zimowym. Rotunda z dekoracji stiukowej o formach rokokowych na filarach międzyokiennych w łączniku między salą a rotundą konchowe nisze w oprawie rokokowych stiuków - stały w nich kiedyś rzeźby. Kopuła spodnia rotundy o dekoracyjnym żebrowaniu oszklona niebieskim szkłem. W trakcie pln. budynku cztery pomieszczenia w amfiladzie - drugie z nich to łazienka z wmurowaną wanną-basenem wyłożona secesyjną glazurą.

1. fragment stolarki ścianki działawej między rotundą a salą, widok od strony rotundy
2. rotunda - nisza na posąg
3. rotunda - wystrój architektoniczny ścian i konstrukcja kopuły.

20. Najpilniejsze postulaty konserwatorskie 1. Poprawienie dachu z częściową lub całkowitą wymianą pokrycia, zabezpieczenie więźby dachowej oraz ciesiółki zewnętrznej. 2. Remont rotundy pod nadzorem konserwatorskim 3. Remont konserwacyjny pozostałych części budynku.

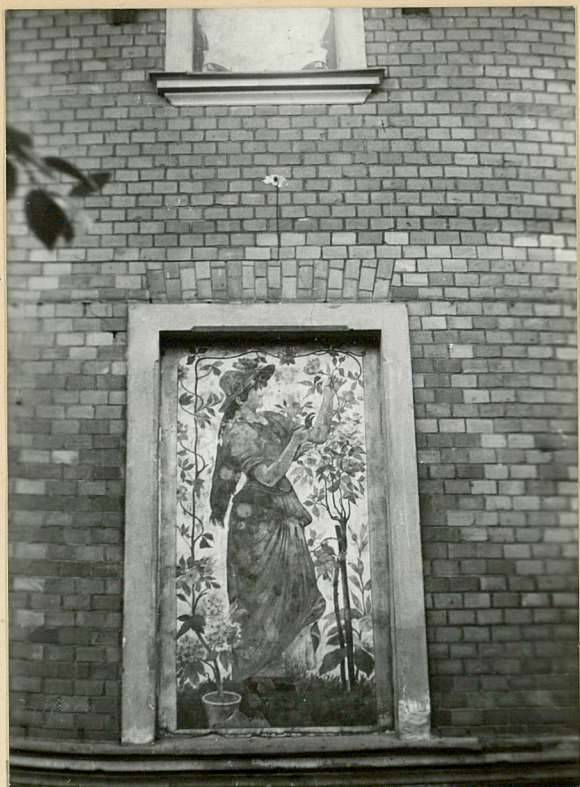
wizerunek Flory na ścianie
płd.-wsch. budynku

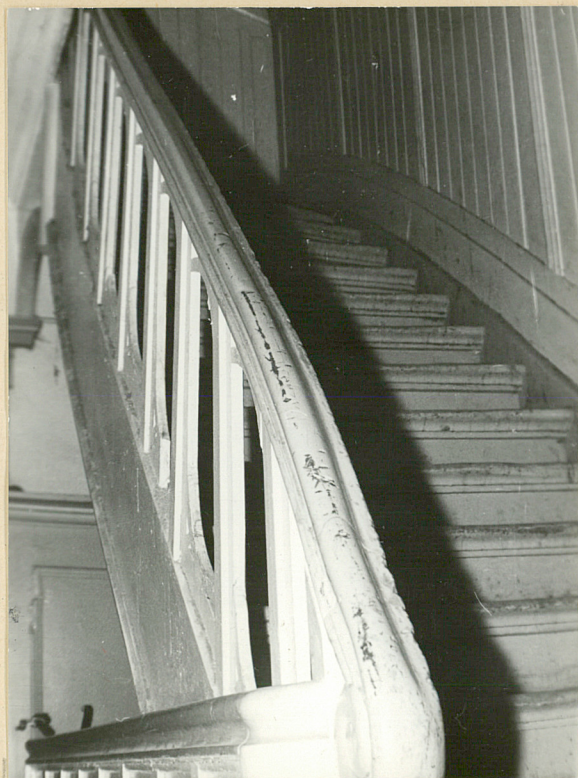
- podłogi drewniane z desek, w łazience na parterze posadzka z dwubarwnej terakoty, taras - posadzka z czerwonej terakoty
 - schody na taras kamienne, wachlarzowe, balustrada metalowa, na ganek beton zbrojony, wewnętrzne drewniane jednobiegowe, ażurowa balustrada drewniana o formach secesyjnych

schody wewnętrzne

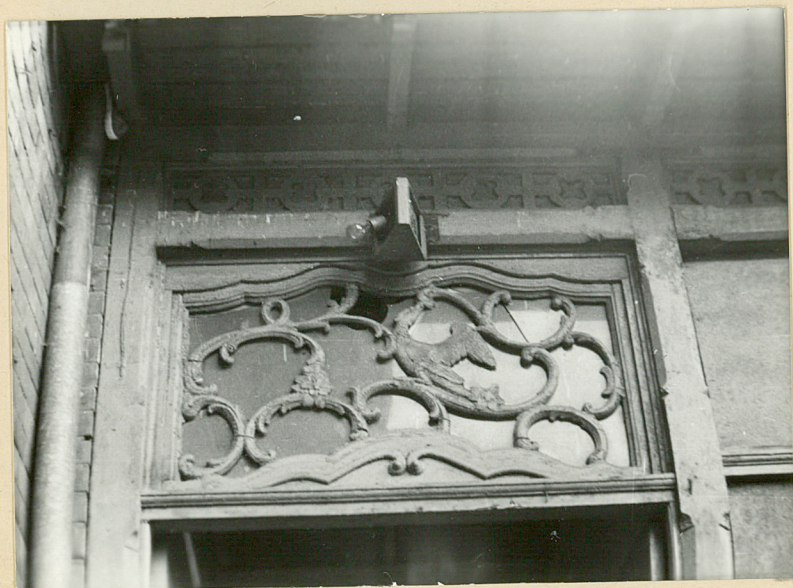
- ganek wejściowy: drewniany, ozdobiony synecerką, oszklony /obecnie zabity płytami pilśniowymi/ nad drzwiami wejściowymi oryginalne rokokowe nadświetle.

ganek wejściowy - rokokowe nadświetle
