1. Obiekt

DOM MIESZKALNY

3. Miejscowość

Gdańsk - Oliwa

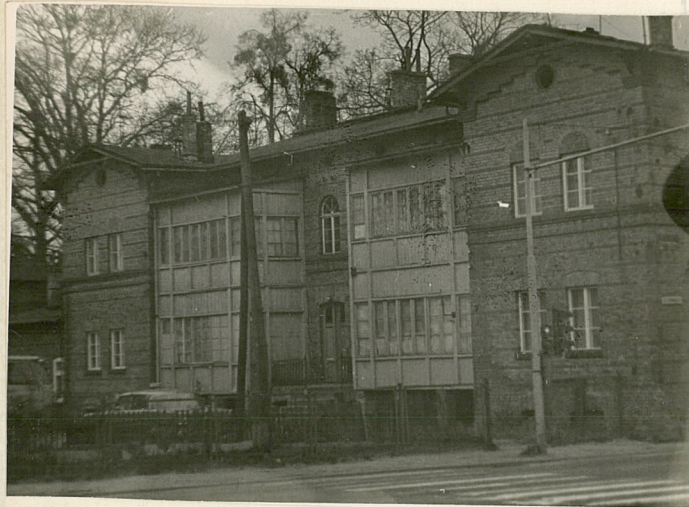
FOT. 1

- fot. 1 - elewacja frontowa
- fot. 2 - elewacja wschodnia
- fot. 3 - elewacja zachodnia
- fot. 4 - elewacja południowa
- fot. 5 - drzwi wejściowe
- fot. 6 - drzwi werandy zachodniej
- fot. 7 - klamka i okucie drzwi werandy zachodniej
- fot. 8 - okno nad drzwiami wejściowymi
- fot. 9 - balustrada i słupek
- fot. 10 - BALUSTRADA TARASU
- fot. 11 - HAK W ELEWACJI FRONTOWEJ / RYZALIT ZACHODNI /
- fot. 12 - HAK W ELEWACJI FRONTOWEJ / RYZALIT WSCHODNI /
- fot. 13 - GZYMS KORONUJĄCY SZCZYTU
