Zajezdnia tramwajów konnych
/dawna fabryka mydła/

GDANSK-OLIWA

4. Adres ul.Grunwaldzka 537

12. Autorzy, historia obiektu, określenia stylu.

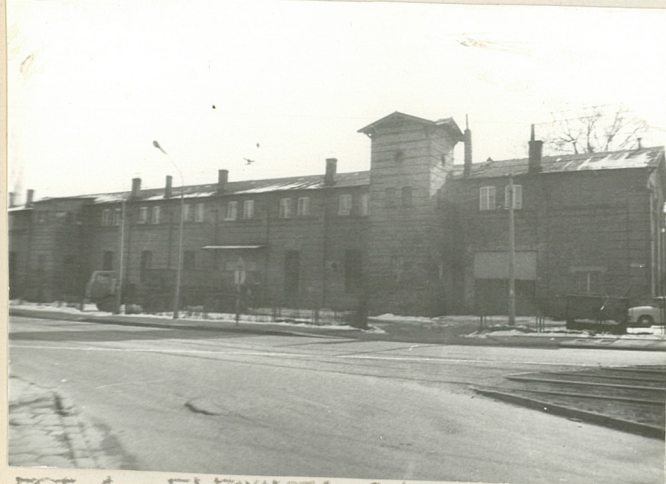
FOT. 1 - ELEWACJA PÓŁNOČNA

Elewacja północna 2-kondygnacyjna, podzielona lizenami na 12 jednakowych segmentów, w każdym takim segmencie pierwotnie było jedno okno zamknięte łukiem odcinkowym, w 5 i 6 osi od zachodu zachowane takie okna z żeliwną kratą ~~z fot.~~. W pozostałych ośmiu okna 2-skrzydłowe o stolarce współczesnej. W II kondygnacji w każdej części po dwa okna 2-skrzydłowe, o podziale 3-półowym, stolarka pierwotna. W osi zachodniej okna zamurowane. Wypełnienie trzeciego segmentu od zachodu i wschodu stanowią ryzalitty klatek schodowych, wschodni 2-, zachodni 3-kondygnacyjny. Ryzalit zachodni o odrębnym 4-członowym dachu 2-spadowym, wschodni 1-spadowym. W III kondygnacji ryzalitu zachodniego okrągły otwór licowany ciemniejszą cegłą. Podziału horyzontalnego wszystkich elewacji dokonuje profilowany w cegle o ciemniejszym odcieniu gzyms międzykondygnacyjny oraz równomiernie rozmieszczone pasy ciemniejszej cegły.

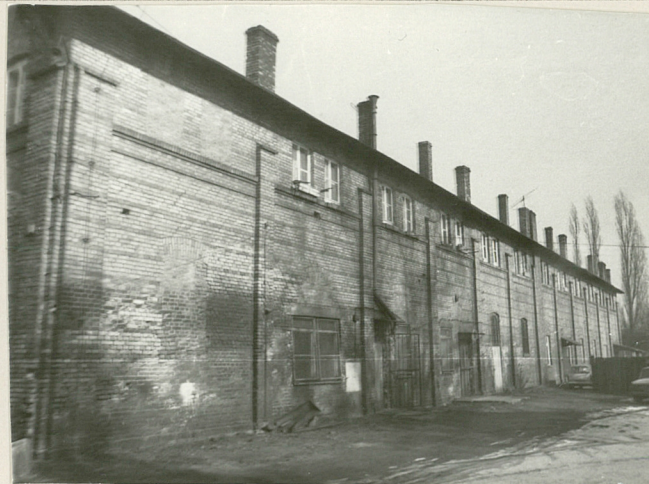
FOT. 2 - ELEWACJA PÓŁDNIOWA

Elewacja południowa 2-kondygnacyjna, podzielona analogicznymi lizenami jak od frontu. na 10 segmentów. W każdym z nich pierwotnie były okna 2-skrzydłowe, po jednym w każdym, widoczne ślady. W II kondygnacji po 2 okna 2-skrzydłowe o stolarce j.w. Obecnie w przyziemiu okna i drzwi o układzie nieregularnym. W 5 i 6 osi od zachodu zachowane okna o pierwotnej stolarce oraz kraty.
