KARTA EWIDENCYJNA ZABYTEKÓW  
ARCHITEKTURY I BUDOWNICTWA

Kamienica czynszowa

GDANSK-OLIWA

ul. Grunwaldzka 586

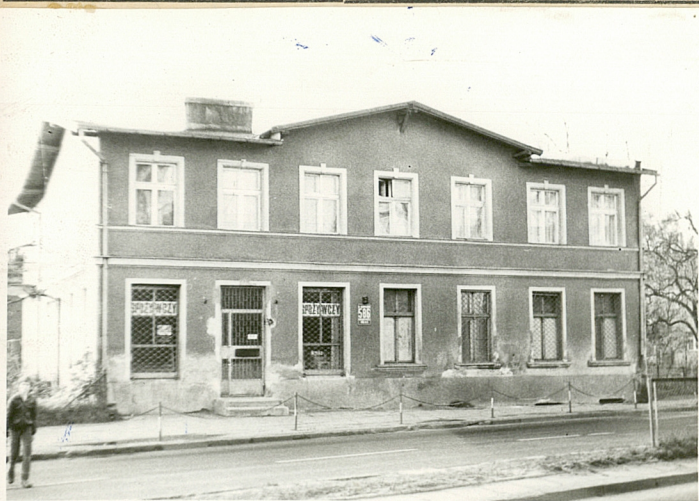
fot. 1-elewacja północno-wsch.  
fot. 2-elewacja południowo-wsch.

Na osi elewacji wschodniej 3-osiowy fronton 2-kondygnacyjny, od północy i południa 2-osiowe, 2-kondygnacyjne skrzydła. W 2-giej osi od południa w przyziemiu drzwi wejściowe o współczesnej stolarence. Po ich obu stronach nowe witryny sklepowe, w pozostałych osiach okna. W obu kondygnacjach okna 2-skrzydłowe z nadświetleniem, w przyziemiu zachowana stolarka, profilowane ślemię i rzeźbiony słupek. Okna ujęte w tynkowe opaski, na II kondygnacji z klinowym kluczem. Profilowane gzymsy międzyokienne i podokienne.

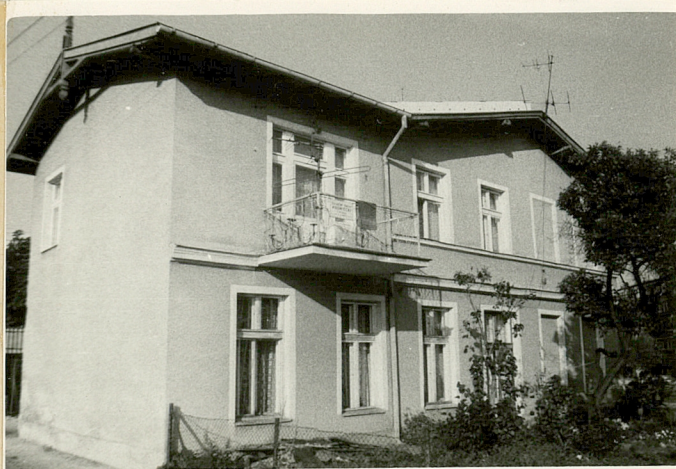
Elewacja południowa 6-osiowa 2-kondygnacyjna. Od wschodu 4-osiowy szczyt w 3 osi od wschodu 2-skrzydłowe drzwi do ogrodu z nadświetleniem, stolarka współczesna; w skrajnej osi 2-kondygn. skrzydła zachodniego w II kondygn. balkon o współczesnej balustradzie. W pozostałych osiach w obu kondygnacjach okna 2-skrzydłowe z nadświetleniem, stolarka współczesna. Gzymsy i opaski j.w.

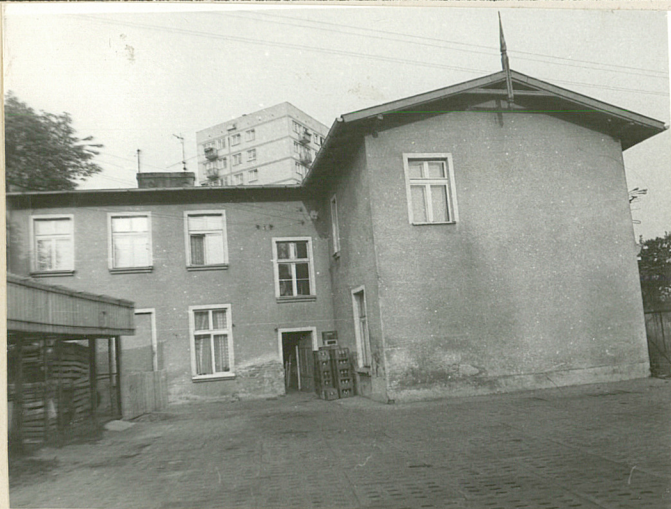
FOT. 3

W elewacji zachodniej od południa 2-kondygn. szczyt skrzydła, bez podziałów, od północy 4-osiowe skrzydło budynku głównego, w osi południowej drzwi wejściowe, 1-skrzydłowe, płycinowe, stolarka współczesna. Ponad nimi okno 2-skrzydłowe z nadświetleniem, profilowane ślemię i rzeźbiony słupek. Stolarka zachowana. W drugiej osi od południa w parterze zamurowane okno. W pozostałych osiach okna 2-skrzydłowe z nadświetleniem. Stolarka współczesna. Okna w opaskach jak od frontu. Gzymsu międzyokiennego i podokiennych brak.

fot.1 - elewacja wschodnia,  
fot.2 - elewacja południowa  
fot.3 - elewacja zachodnia.
