KARTA EWIDENCYJNA ZABYTKÓW
ARCHITEKTURY I BUDOWNICTWA

Kamienica nr 71

GDANSK

4. Adres ul. Długa 70/71

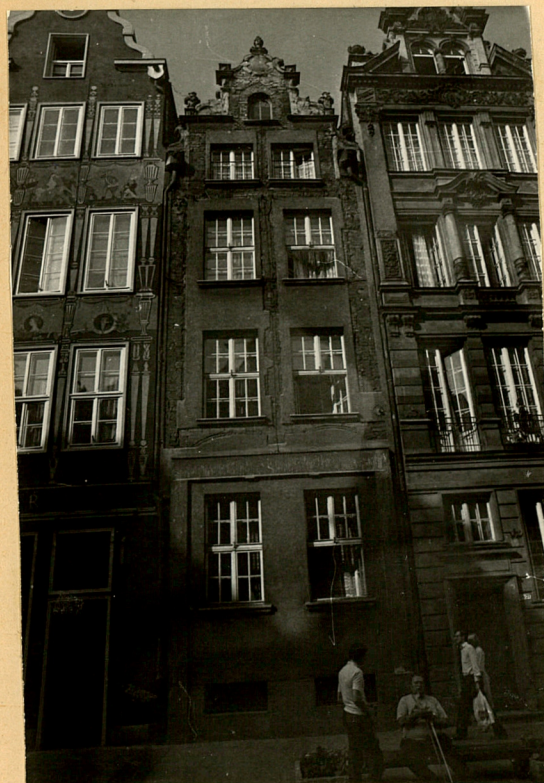
11. Zdjęcia, plan sytuacyjny, rzuty

- Elewacja frontowa - dwuosiowa /fot. 1/; parter podwyższony posiada dwa prostokątne okna - ze ślaniem oraz dwudzielnym nad- i podślaniem; pod oknami parteru dwa małe okna piwniczne; okna parteru znajdują się we wnęce unoszonej przez dwa boczne pilastry i jednostopniowy gzymś; odbite tynki wyższych kondygnacji ukazują autentyczną cegłę gotycką /fot. 2-4/, tynk wokół okien zachowany; okna ze ślaniem i dwudzielnym nad- i podślaniem; wysoki szczyt ozdobiony kamiennym obrzeżem w formie wolut i spływów, sterczynami /fot.5,6/ i rzeźbą popiersia kobiety /fot.7/, która wieńczy całość, w szczycie świetlik osadzony w gotyckiej zasklepionej wnęce podpartej wielostopniowym kamiennym gzymsem /fot.8/; niżej dwa prostokątne okna poddasza i wypusty rynnowe /fot.9/. Elewacja tylna /fot.10/ 2-osiowa zwieńczona trójkątnym szczytem zakończonym prostym gzymsem. W szczycie okno z nadprożem na półkołu.

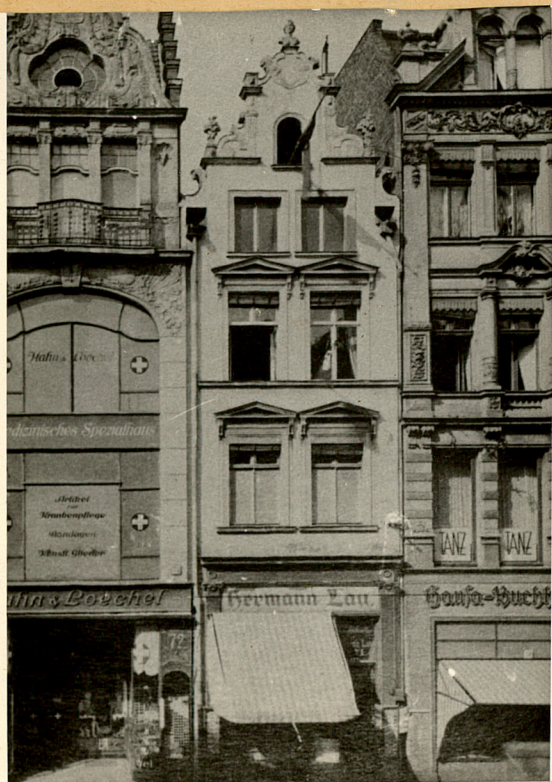
Fotografie kamienicy sprzed 1945 r.
